BEAUSOLEIL (06)

Projet « QUARTIER GRIMA »

MISE EN SECURITE DE FALAISE

Mission : G2PRO

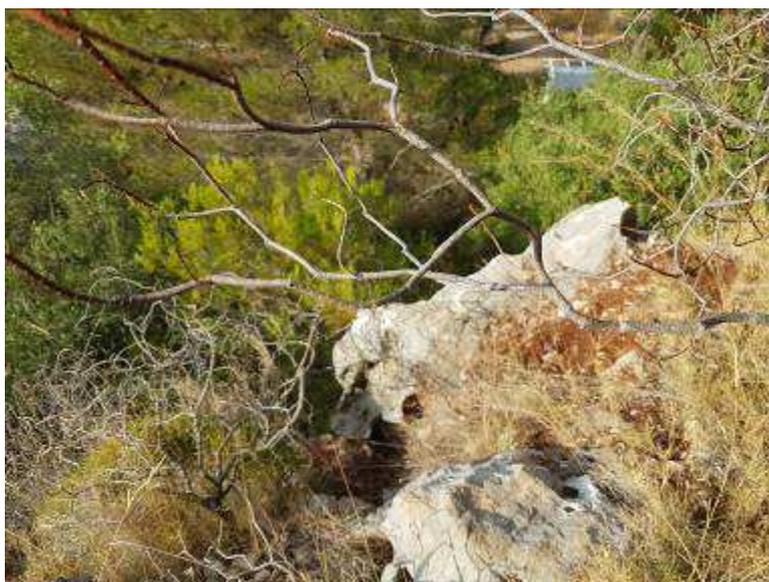
Toutefois, la tête de falaise est lapiazée et présente un aspect ruiniforme, entraînant localement une individualisation de blocs altérés.
La couverture de terre végétale semble réduite.

Photo : exemple de blocs lapiazés surplombant localisés en tête de falaise.

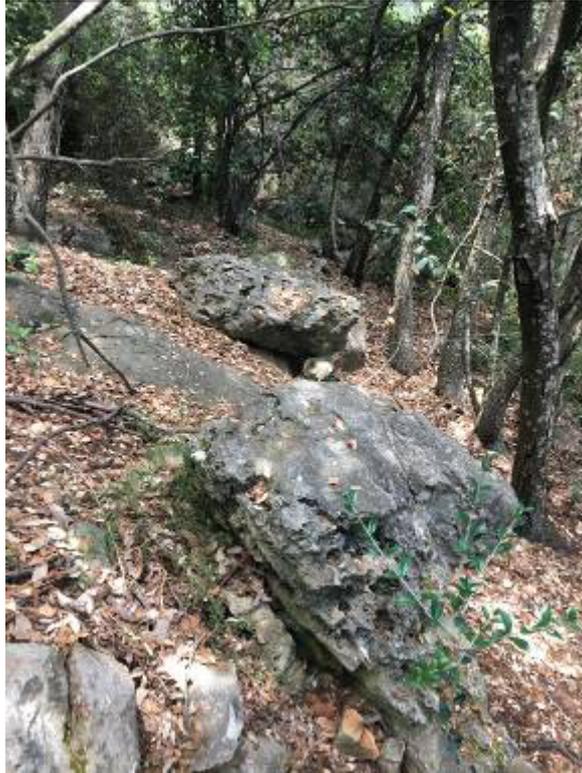
La pente générale de ces terrains est de l'ordre de 15 à 20°, dans laquelle on peut noter la présence de nombreux blocs éboulés.

Photo : exemple de blocs éboulés sur les restanques en amont de l'ancienne carrière.

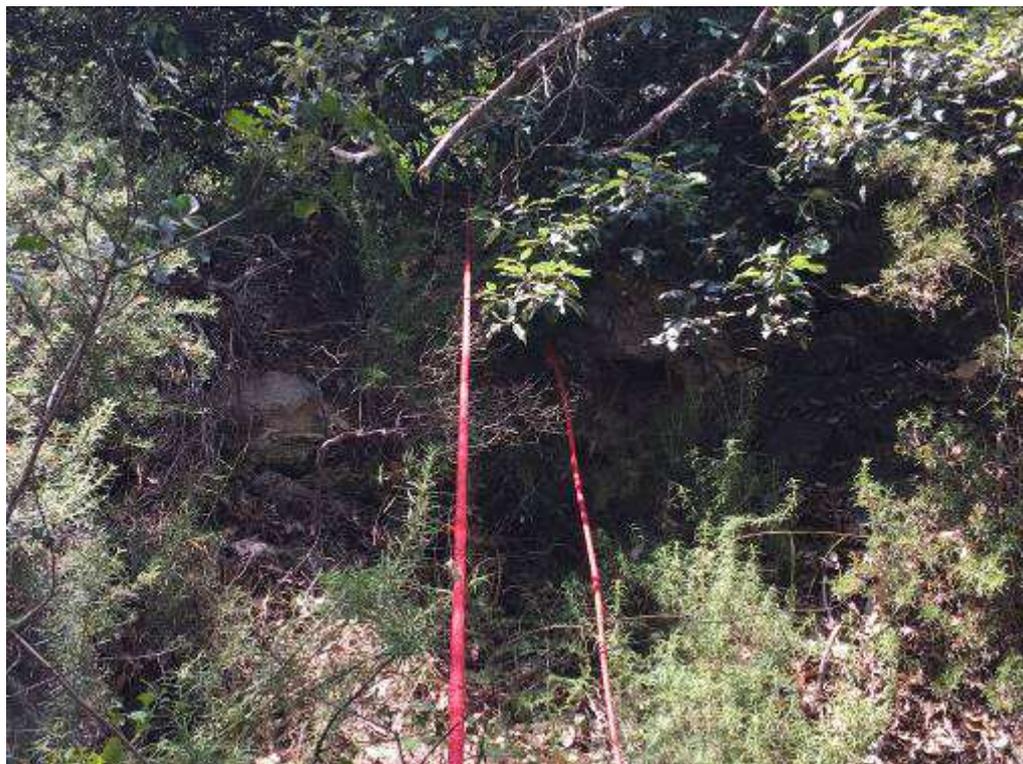
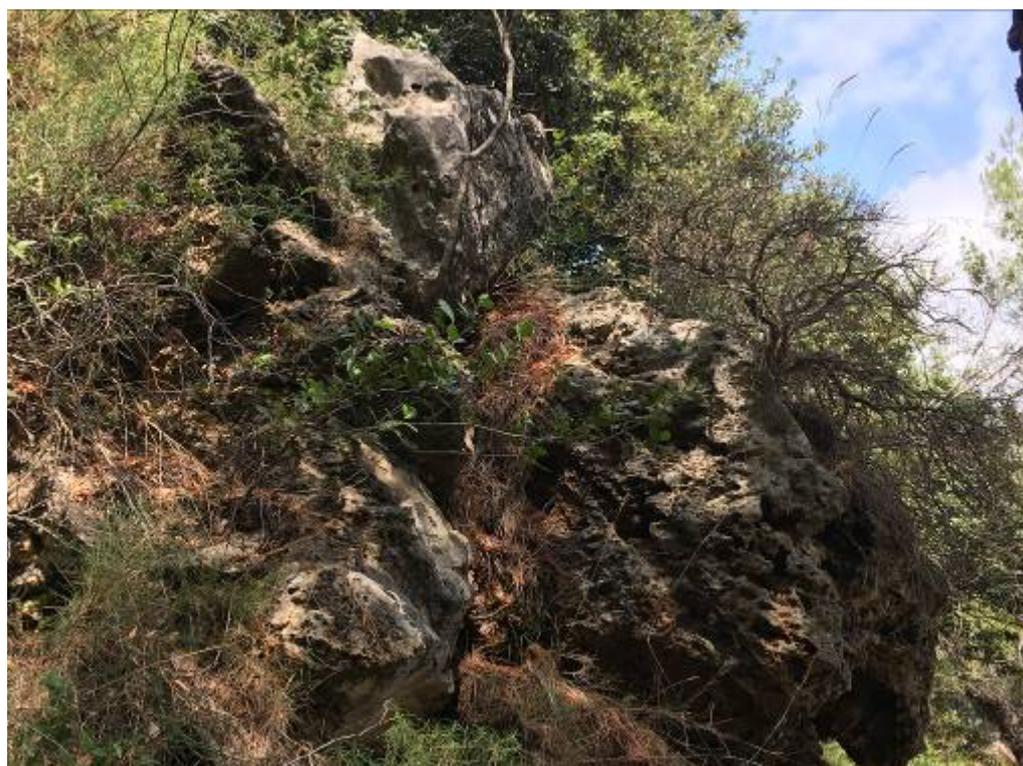
Les matériaux en tête de falaise sont très altérés et fracturés en blocs et blocailles pouvant atteindre plusieurs mètres cubes.

Les racines des arbres, s'immisçant dans les fractures, jouent un rôle défavorable.

Photos : exemple de blocs et blocailles en tête de falaise, de taille décimétrique à métrique, emballés dans une matrice argilo caillouteuse résultant de l'altération en place des dolomies ou d'éboulis anciens.

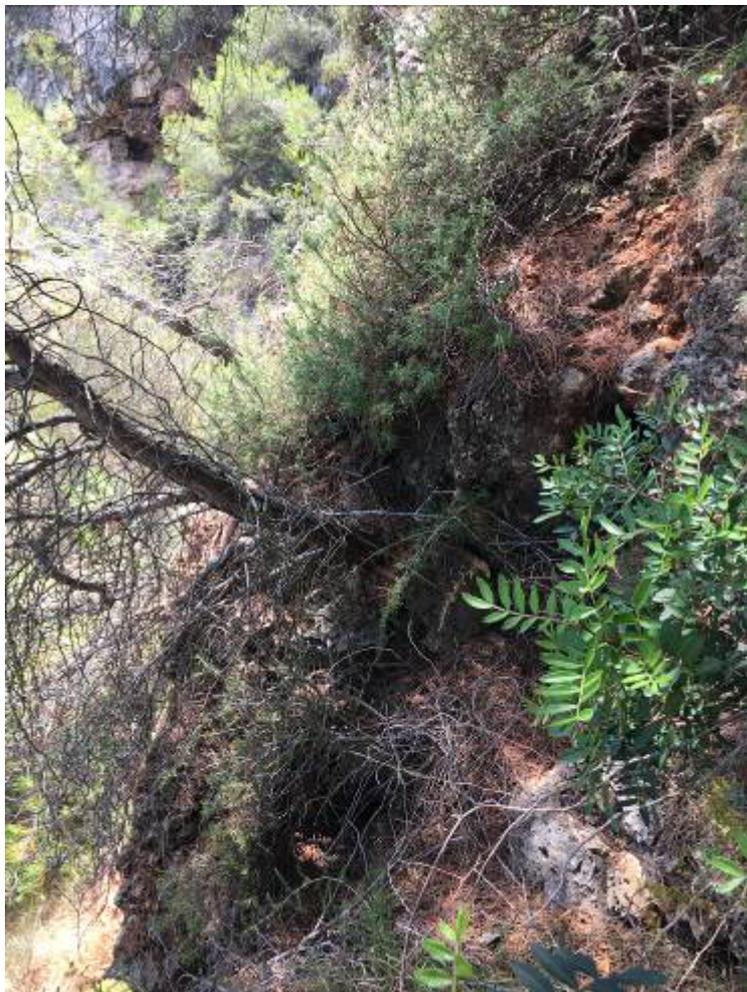
On note la présence de cicatrices de blocs éboulés

Photo : tête de falaise très altérée dans la zone 2

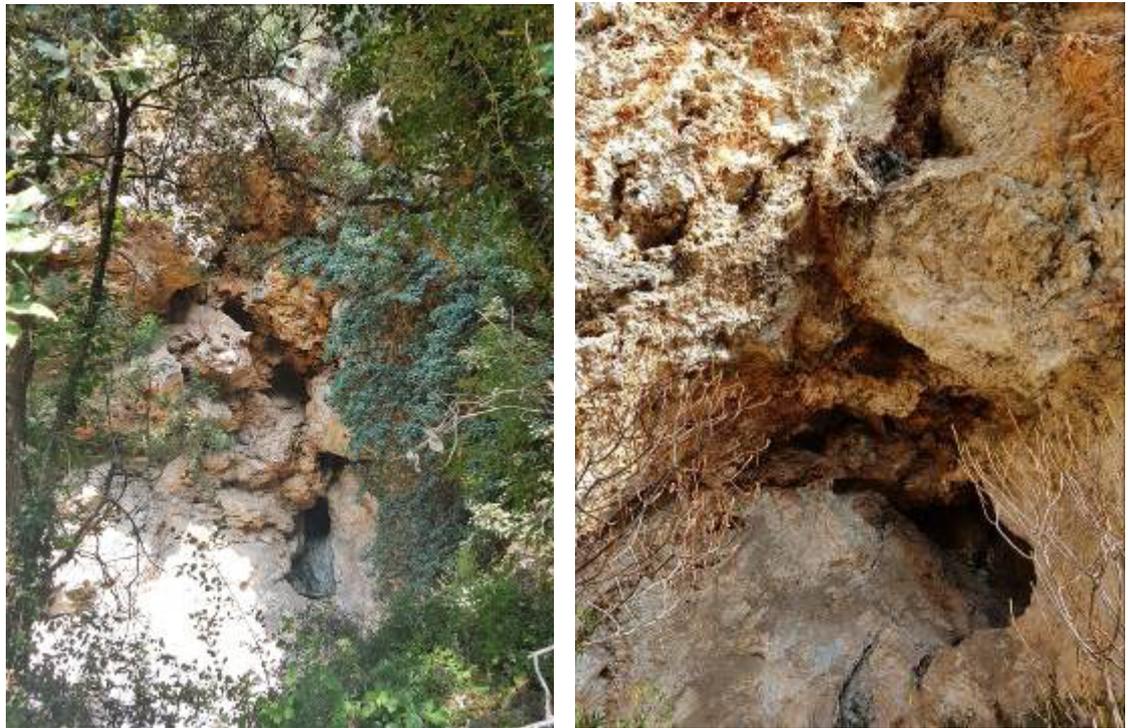
- Une balme naturelle identifiée à l'angle Nord de la parcelle
- Une balme plus encaissée laissant apparaître des traces du réseau hydrographique souterrain très développé, notamment dans sa partie la plus profonde et karstifiée.
- On peut également noter la présence d'importants soucavages d'origine artificielle, d'une profondeur d'ordre métrique à plurimétriques, s'étendant sur plusieurs mètres de largeur en pied de falaise.

Photos des deux balmes

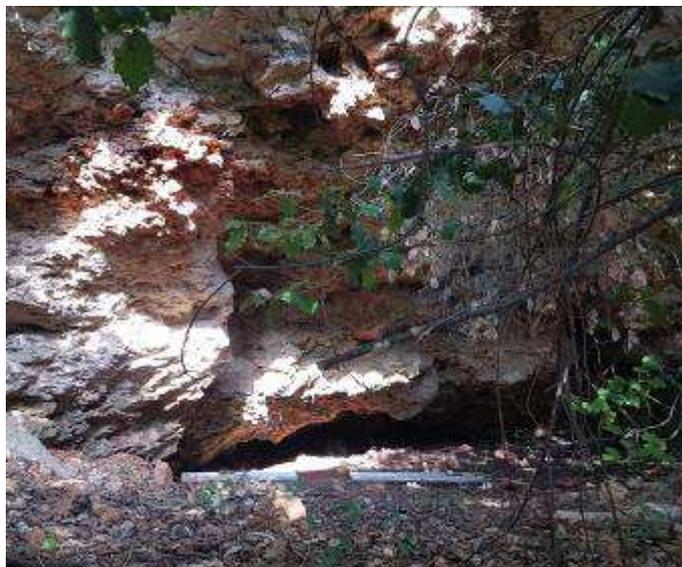
Photo zone soucavée en pied de falaise artificielle

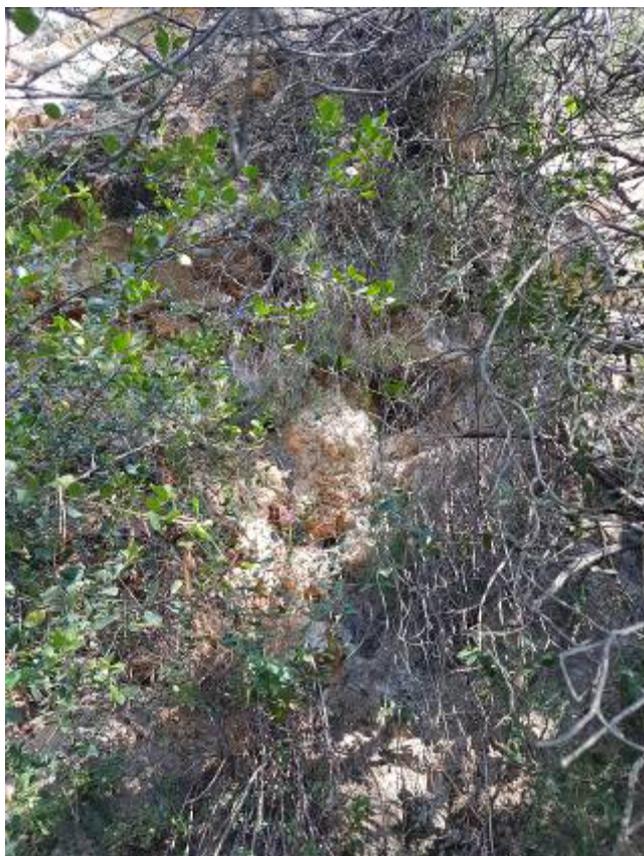
Photo zone soucavée en sortie de balme

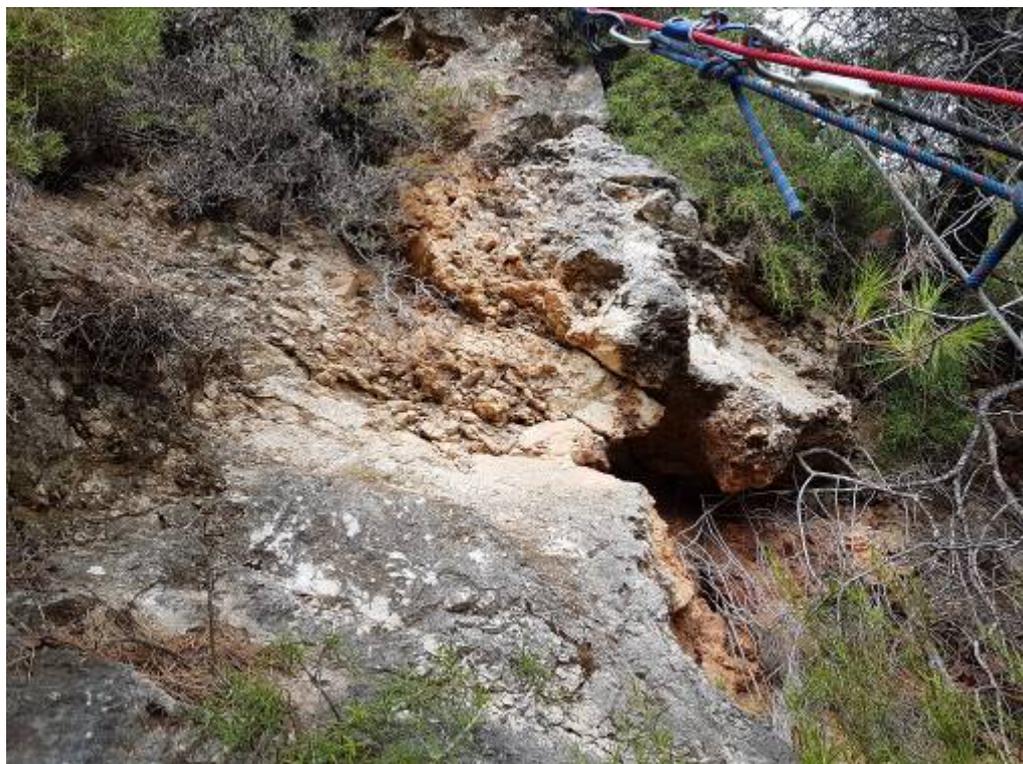
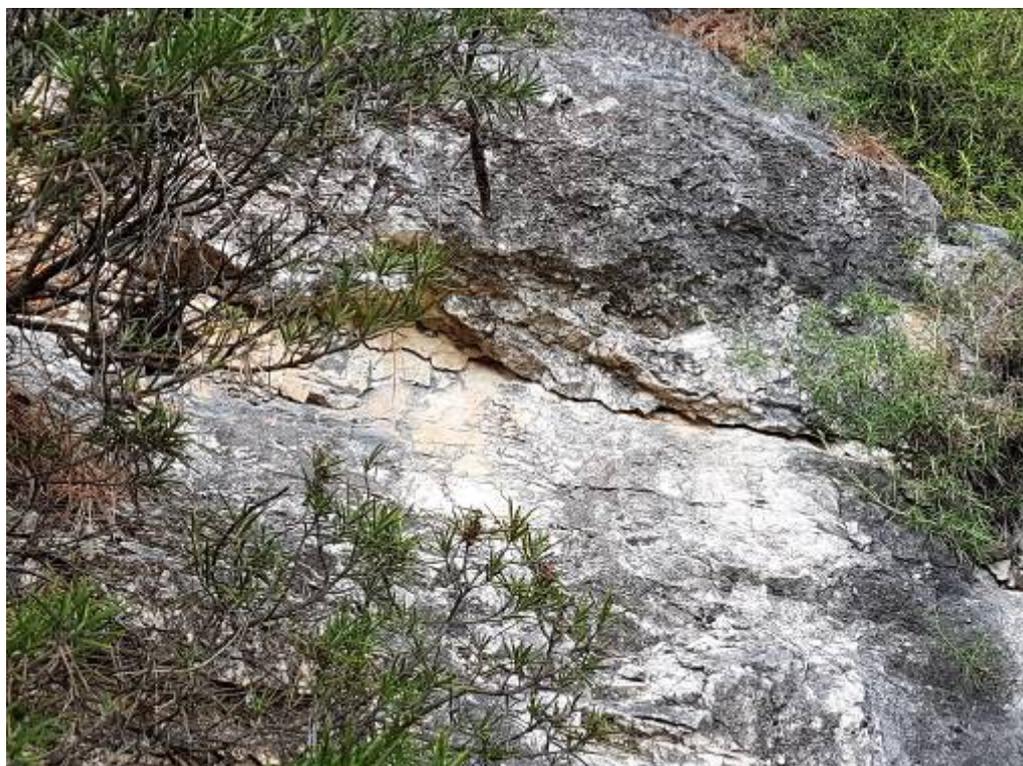
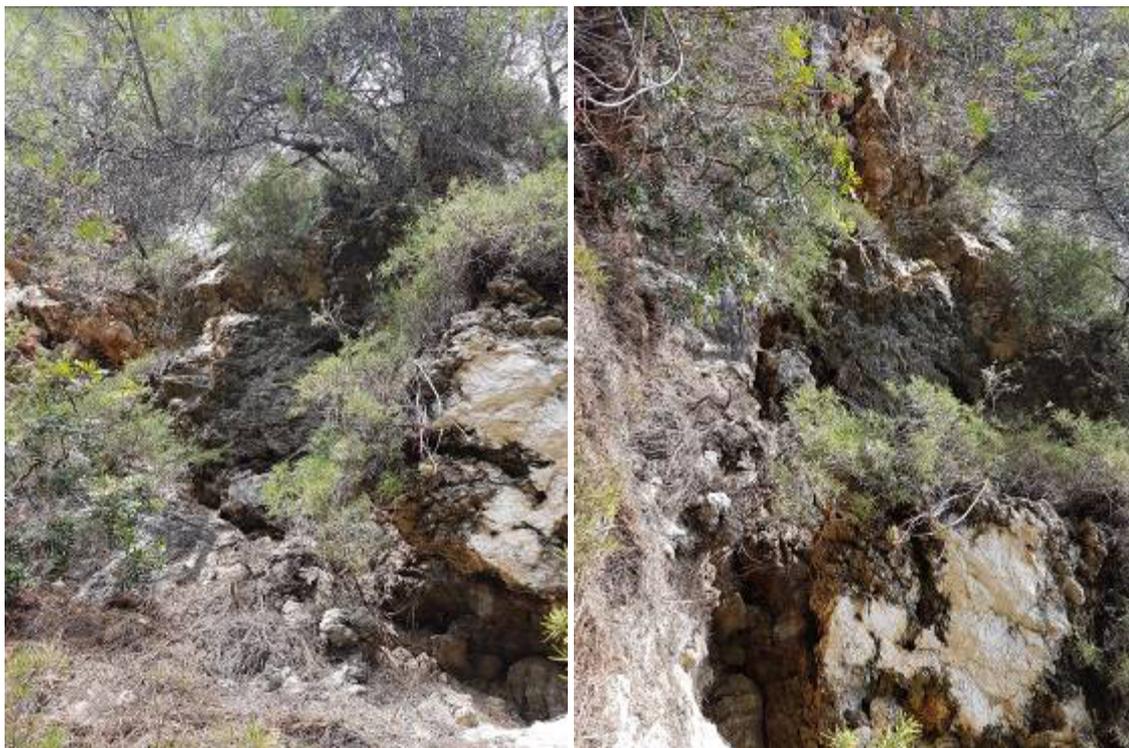
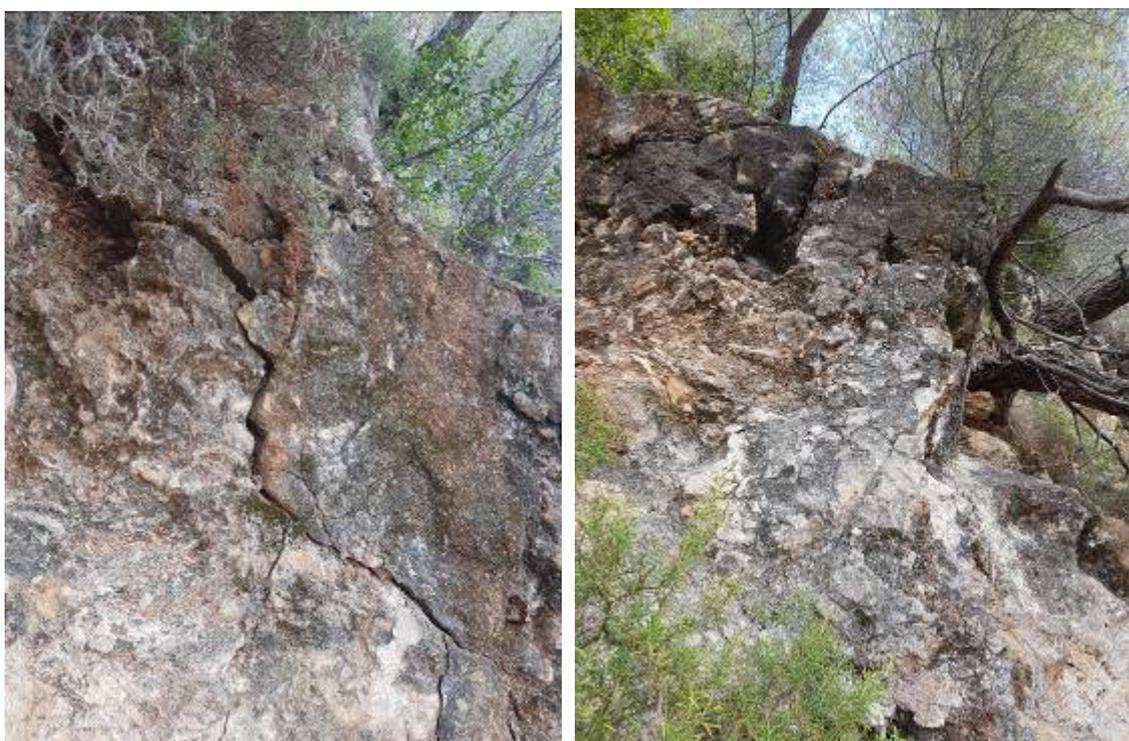
Photos réalisées dans le 1^{er} tiers de la falaise, ensemble très fracturé et fissures largement ouvertes, entraînant l'individualisation de blocs de taille plurimétriques.

On peut noter, en partie centrale, la présence des cicatrices d'une large zone d'effondrement affectant la falaise sur une hauteur de l'ordre de 15 m et une largeur équivalente, au droit de laquelle on observe le cône d'éboulis en pied au milieu de la végétation.

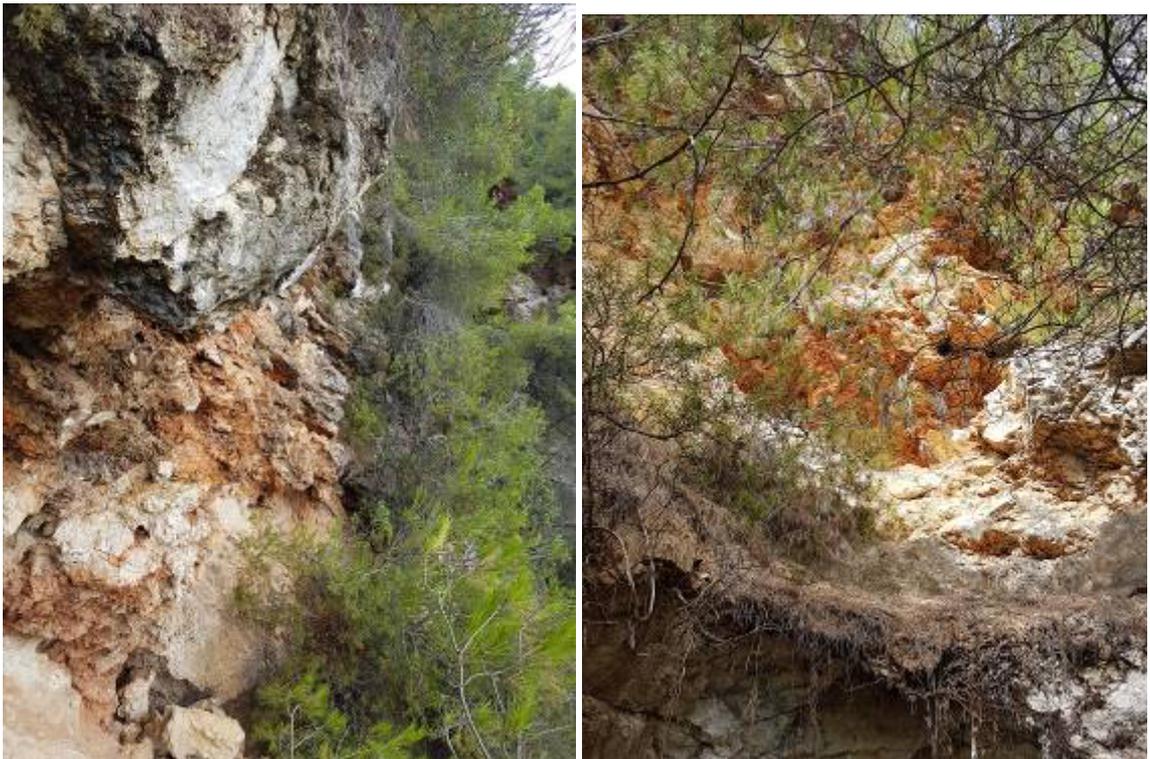
Au fond de la zone d'effondrement, les boyaux du karst sont visibles et semblent se prolonger profondément.

Photo de l'intérieur de la cavité avec zone d'effondrement en pied

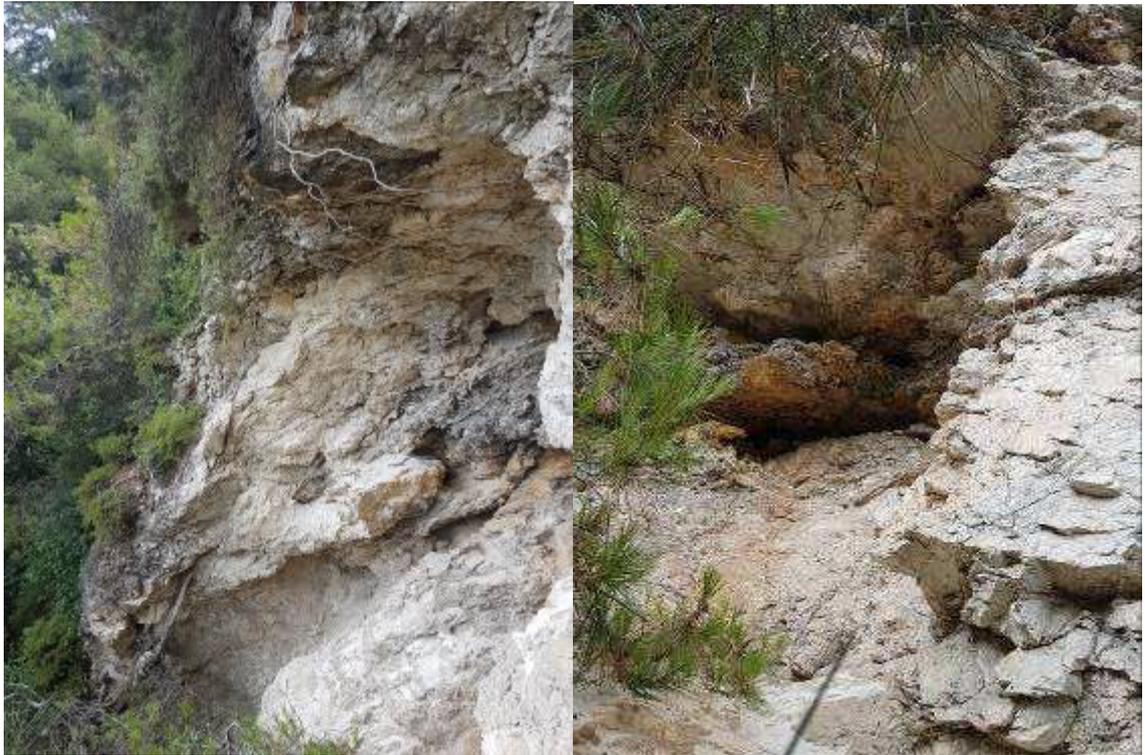
Une zone de calcaire dolomitique altérée blanchâtre est bien développée immédiatement à côté de la zone effondrée, entraînant un soucavage de la falaise, de profondeur plurimétriques.

Photo de la zone soucavée caractérisée par un calcaire dolomitique blanchâtre très altéré et présence de blocs et blocailles en pieds

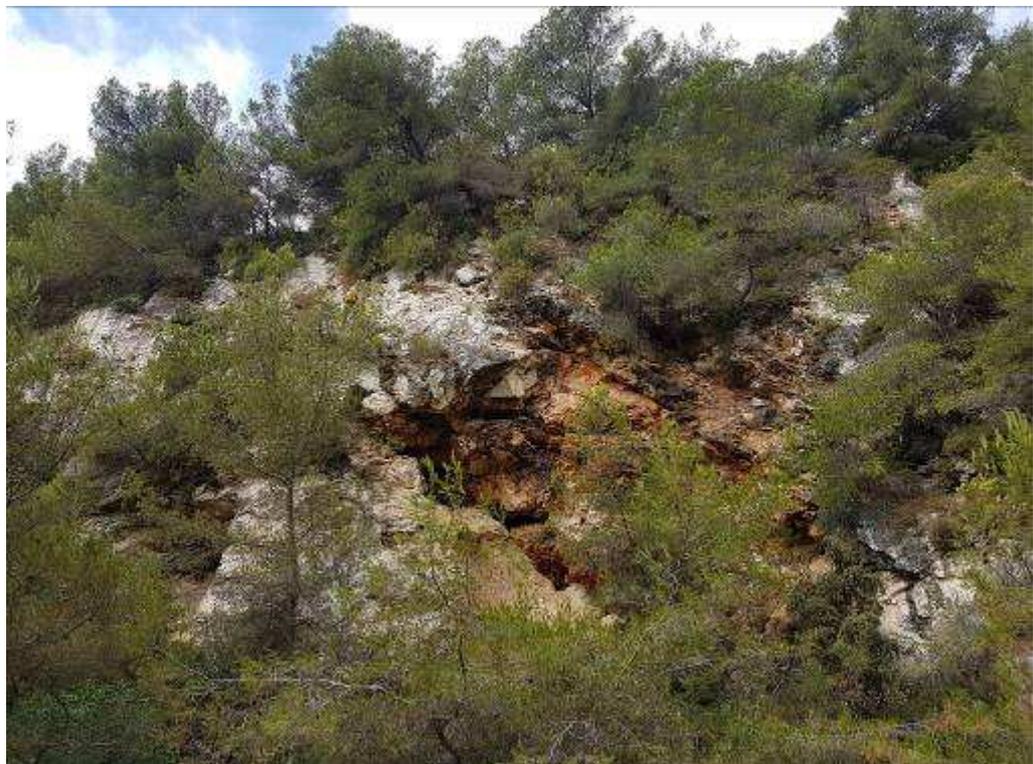
Dans cette zone, le karst est très développé entraînant la formation d'un surplomb de plusieurs mètres de largeur.

Photo de la falaise dans la zone 2, vue d'ensemble des 2 zones présentant des cavités bien développées très karstifiées. L'Isthme central forme un « pilier ».

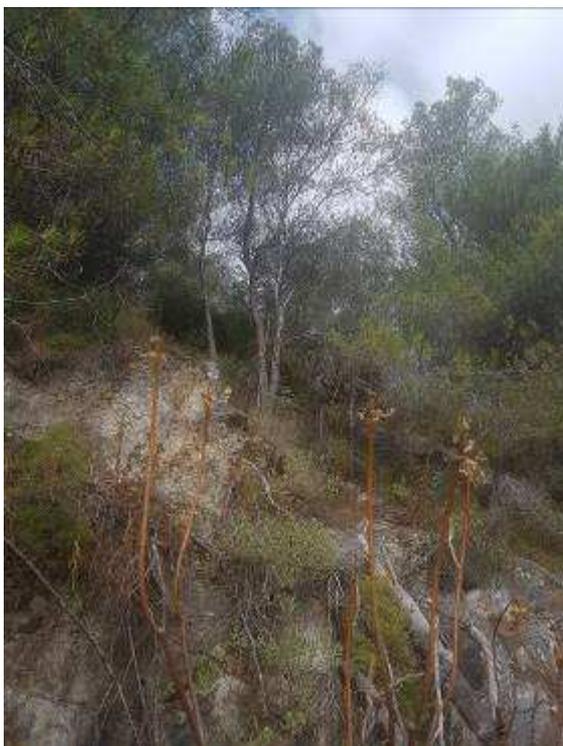
Zone très altérée en tête

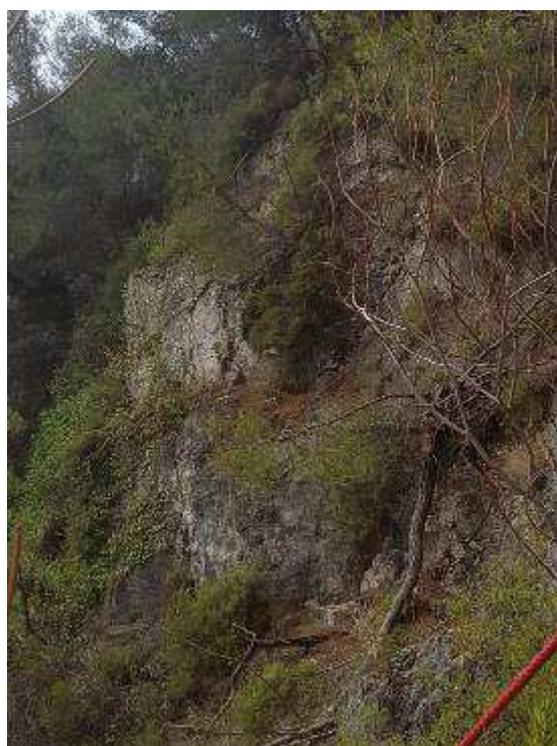
Individualisation de blocs ou grandes écailles

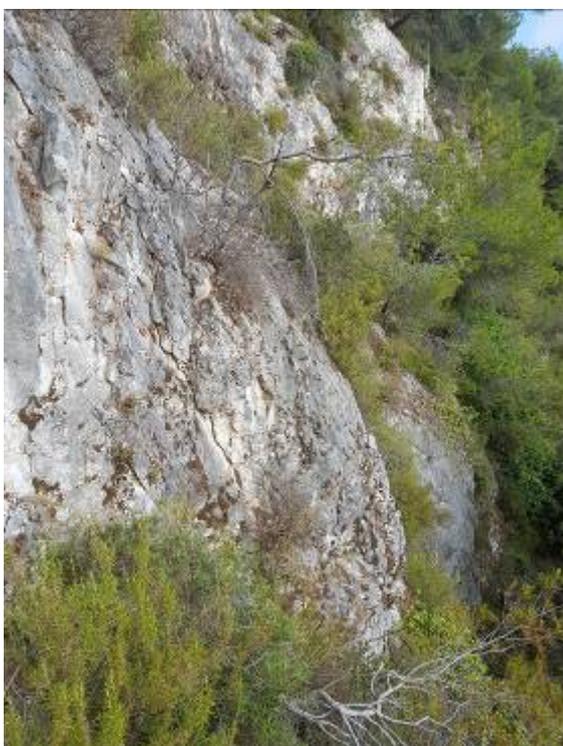
Ecaillage de surface

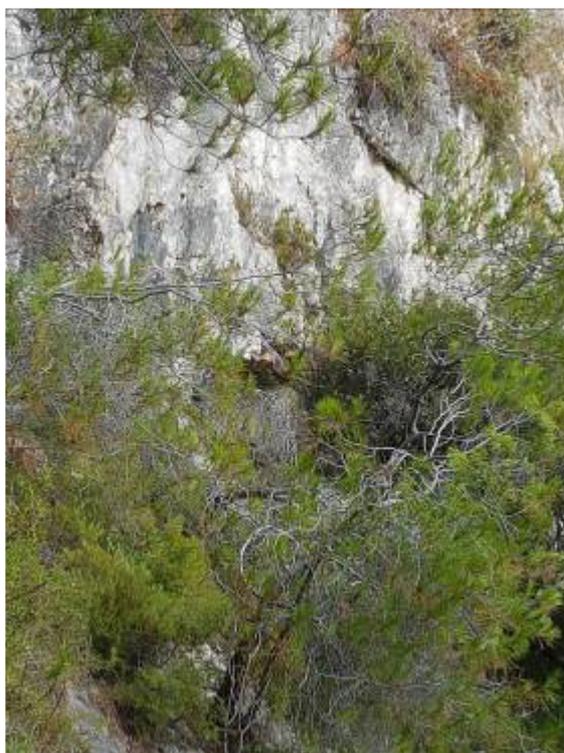
Ecaillage de surface et cavité karstique

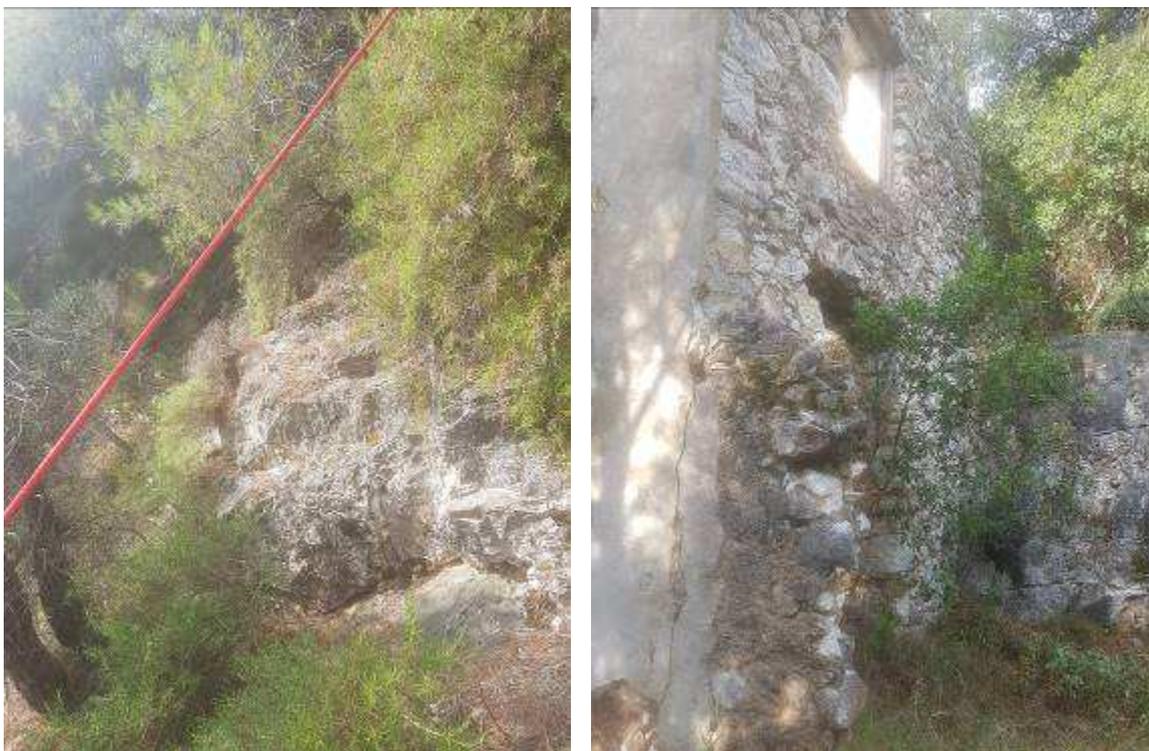
Plan de stratigraphie défavorable par rapport à la fouille

Ruine en tête de falaise

On peut noter la présence d'une ruine située à moins de 5 m de la crête de falaise.

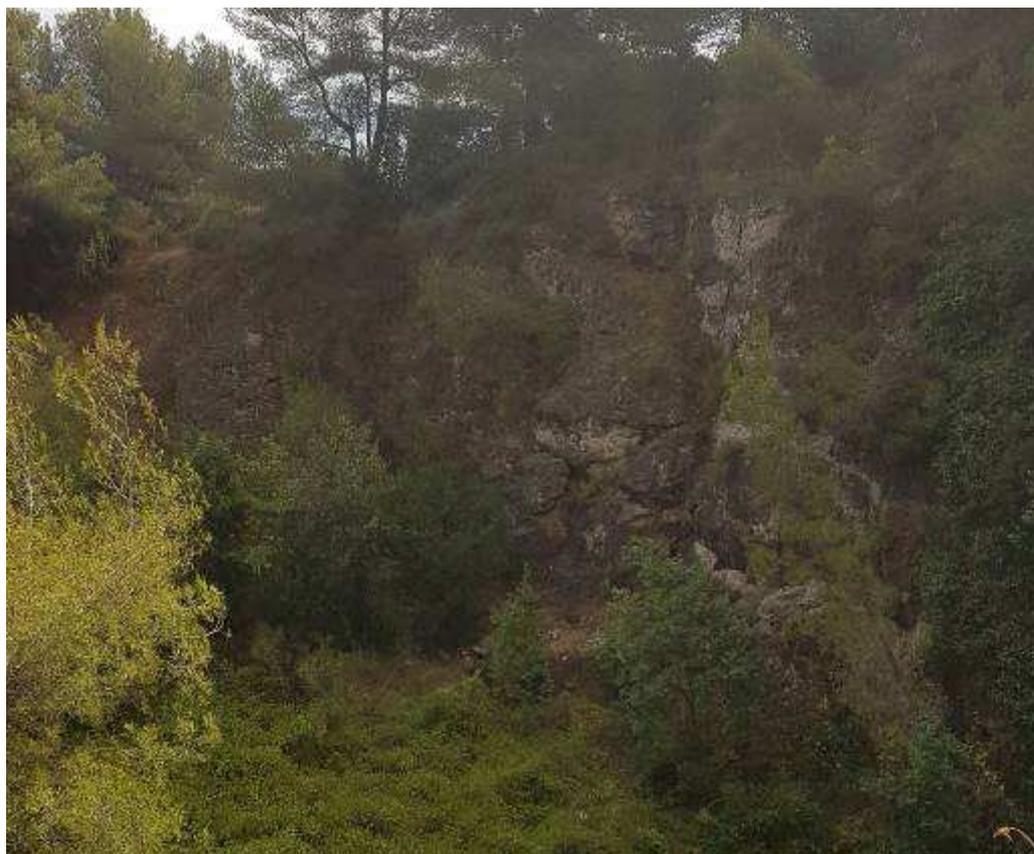
Cône d'effondrement resté en place

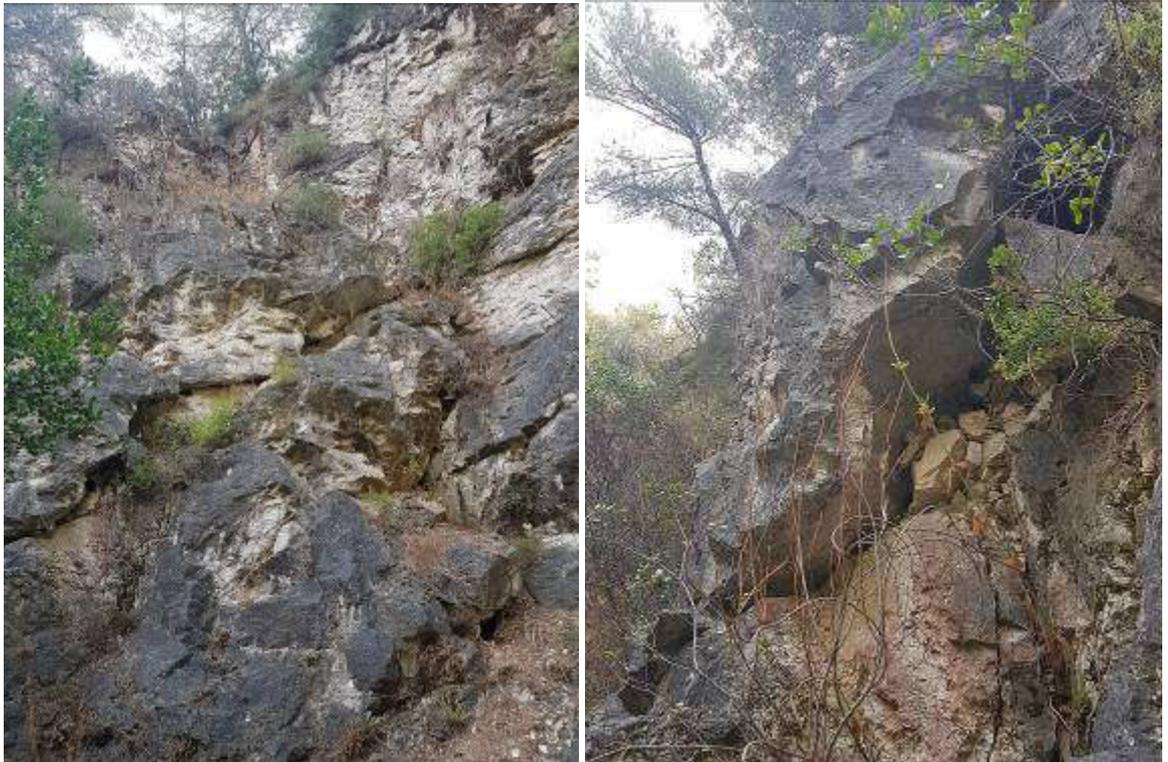
Dans la partie centrale, on peut noter la présence de zones effondrées résultant des anciens tirs de mines ayant entraîné la fragmentation de la roche, l'ensemble est décollé et en position instable, l'état du rocher en retrait devrait être fracturé.

Détails de la zone effondrée formant un cône en pied de falaise

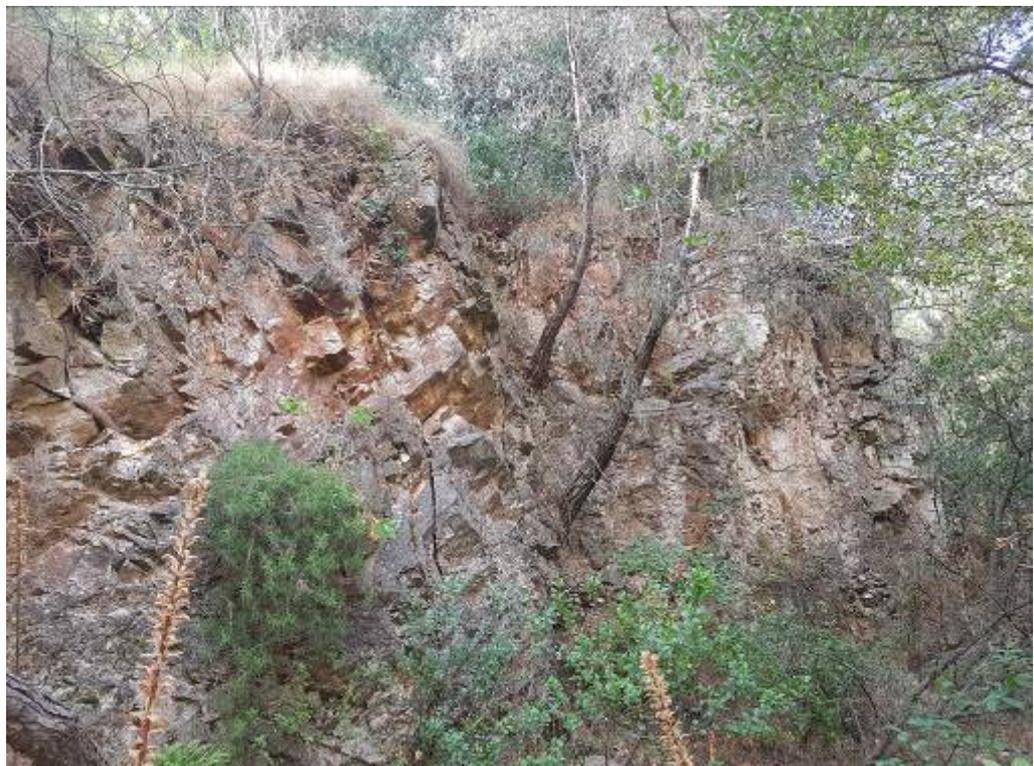
Zone très fracturée, présence de masses rocheuses de forme parallélépipédique, très décollées par les combinaisons des fractures.

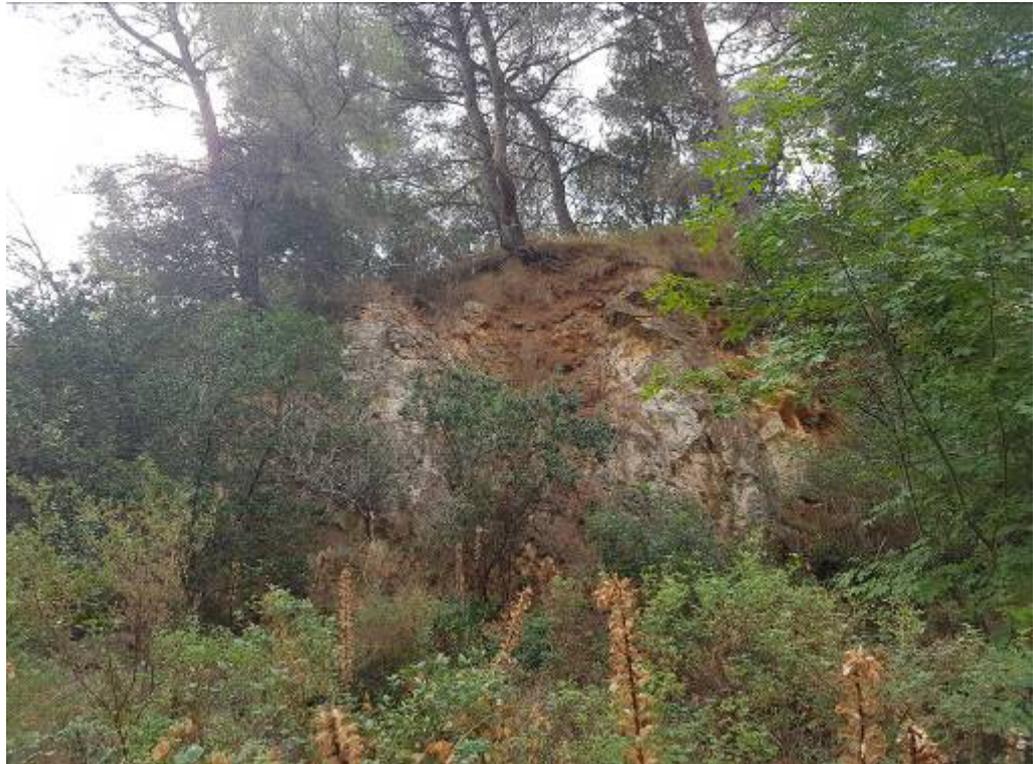
Zone altérée, en blocs et blocailles, partiellement éboulée avec cône d'éboulis en pieds
