Projet d'aménagement du quartier résidentiel  
Secteur de Grima  
A BEAUSOLEIL (06)

**Annexe 5 – Etude SOLESSAIS**

### MISE EN SECURITE DE FALAISE

**Mission : G2PRO**

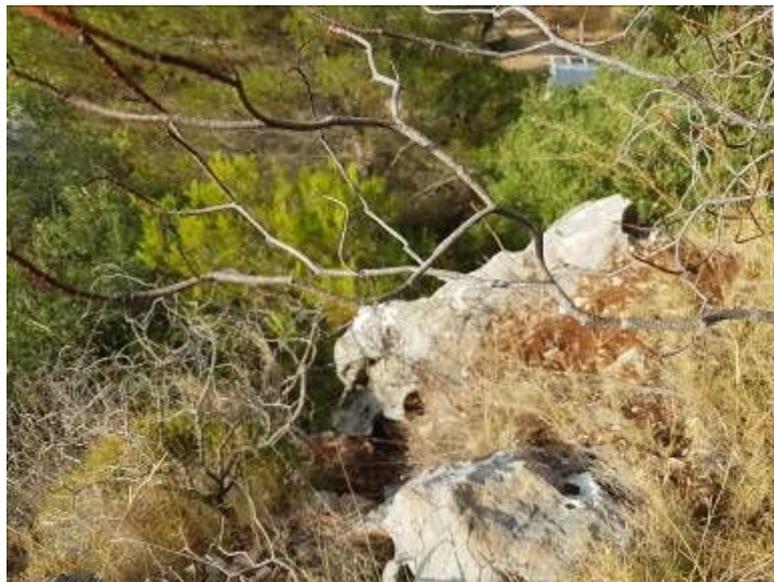
Toutefois, la tête de falaise est lapiazée et présente un aspect ruiniforme, entraînant localement une individualisation de blocs altérés.

*Photo : exemple de blocs lapiazés surplombant localisés en tête de falaise.*

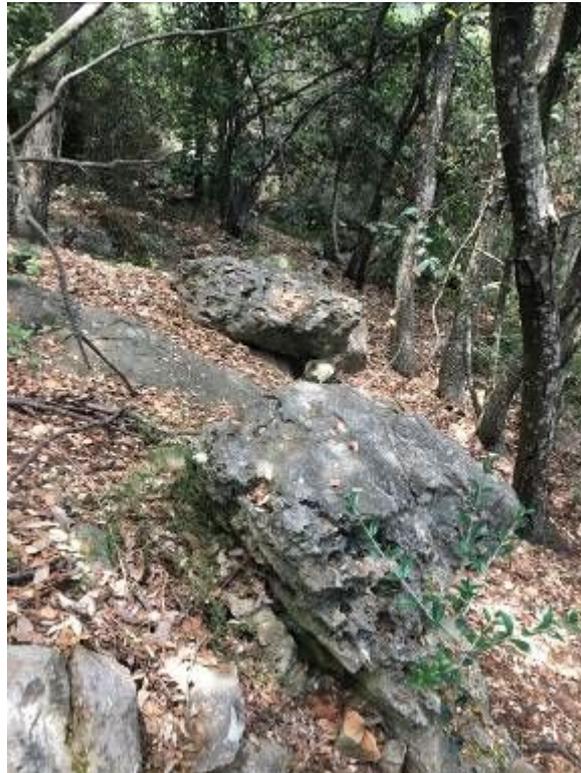
*Photo : exemple de blocs éboulés sur les restanques en amont de l'ancienne carrière.*

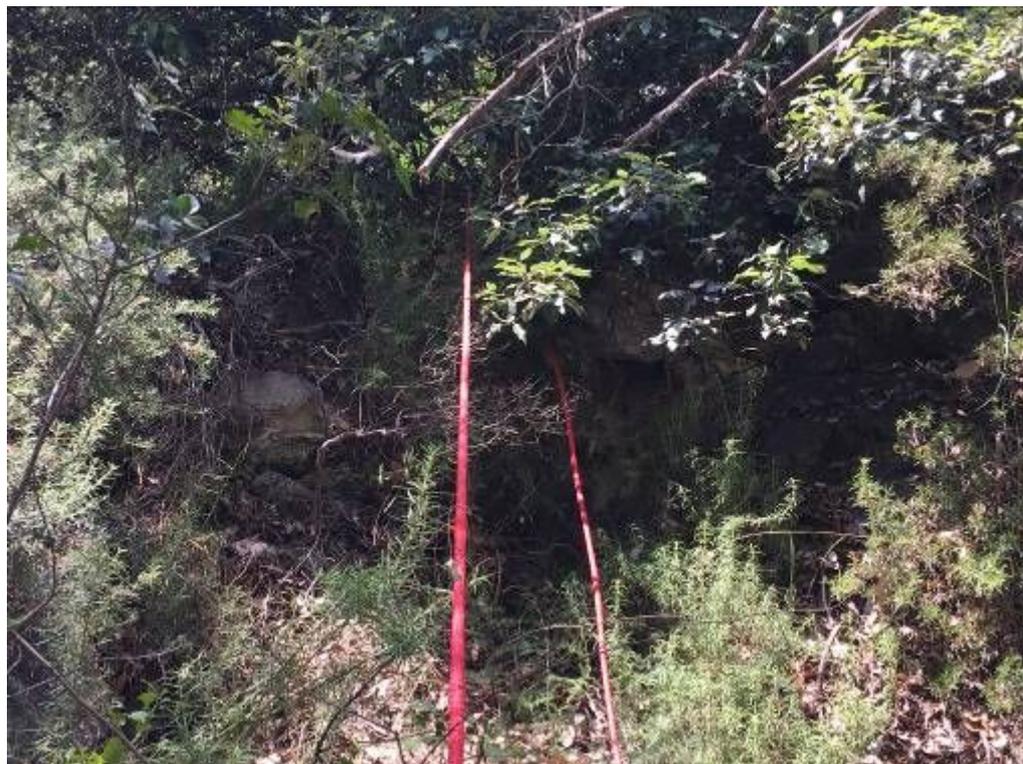
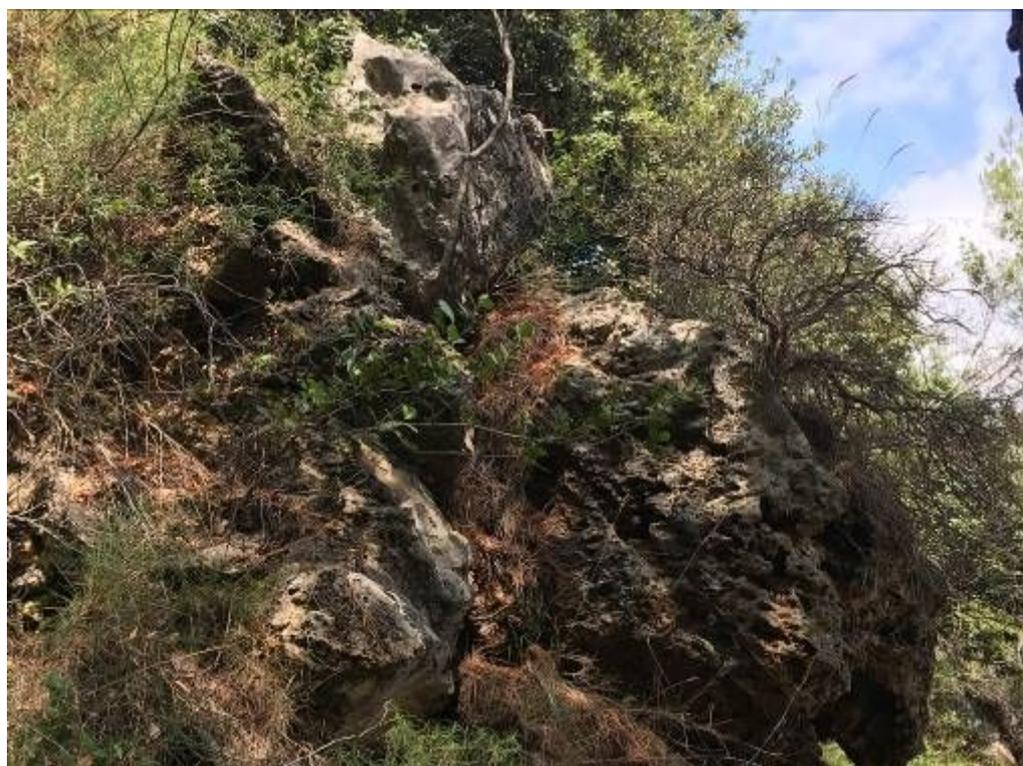
*Photos : exemple de blocs et blocailles en tête de falaise, de taille décimétrique à métrique, emballés dans une matrice argilo caillouteuse résultant de l'altération en place des dolomies ou d'éboulis anciens.*

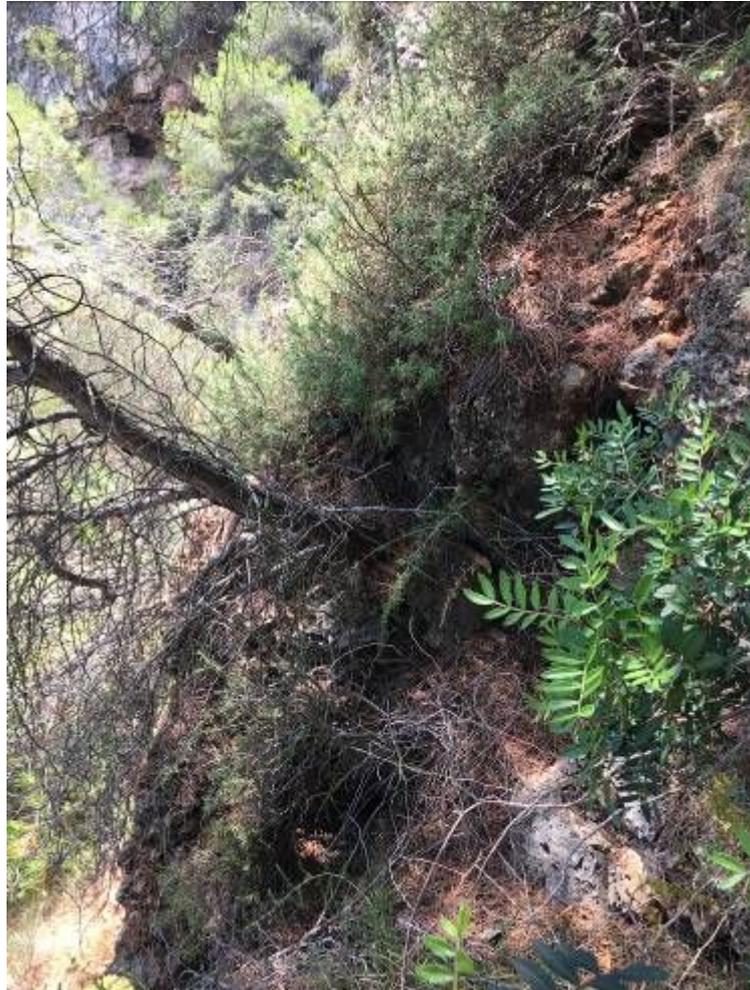
*Photo : tête de falaise très altérée dans la zone 2*

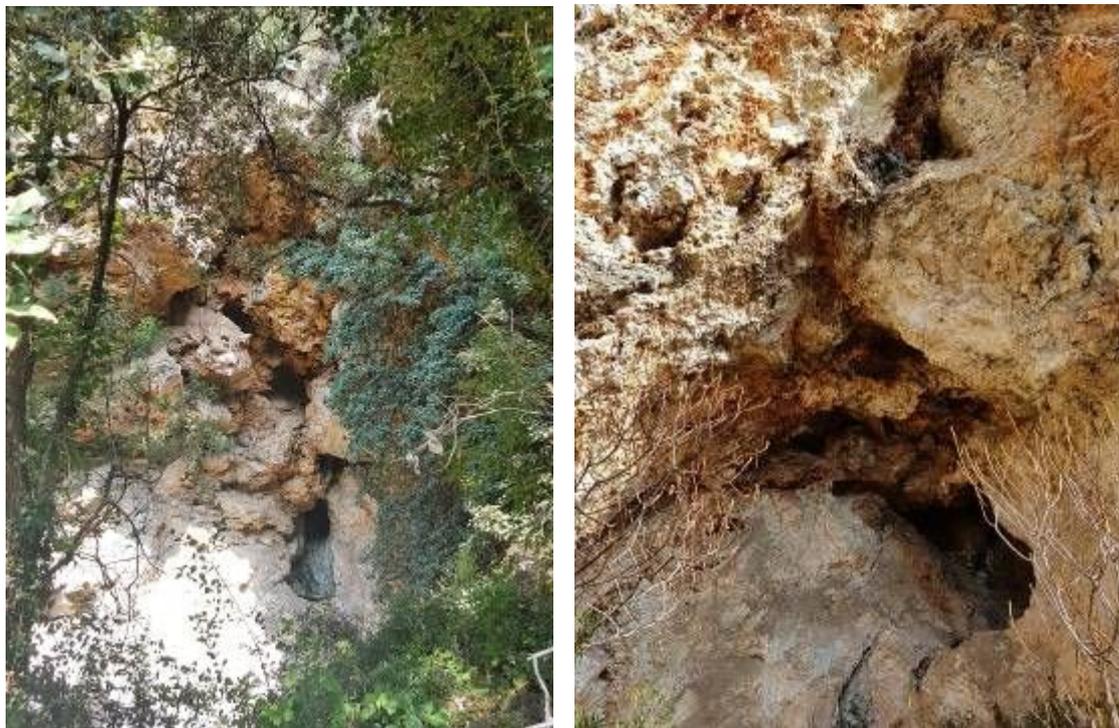
- Une balme naturelle identifiée à l'angle Nord de la parcelle
- Une balme plus encaissée laissant apparaître des traces du réseau hydrographique souterrain très développé, notamment dans sa partie la plus profonde et karstifiée.
- On peut également noter la présence d'importants soucavages d'origine artificielle, d'une profondeur d'ordre métrique à plurimétriques, s'étendant sur plusieurs mètres de largeur en pied de falaise.

*Photos des deux balmes*

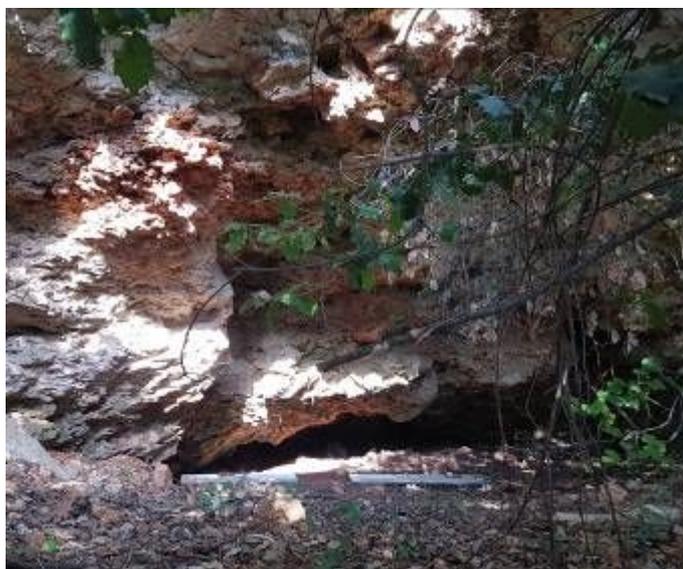
*Photo zone soucavée en pied de falaise artificielle*

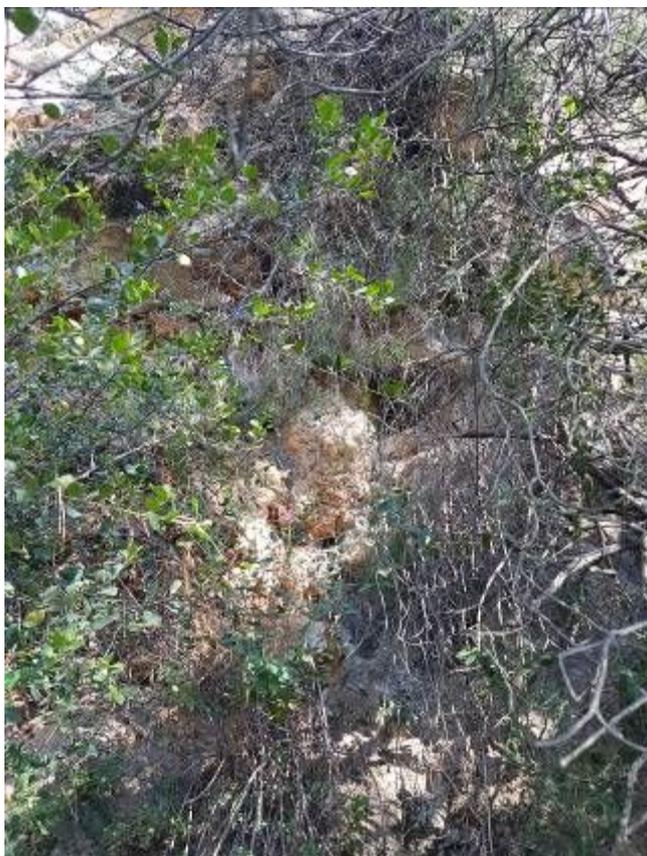
*Photo zone soucavée en sortie de balme*

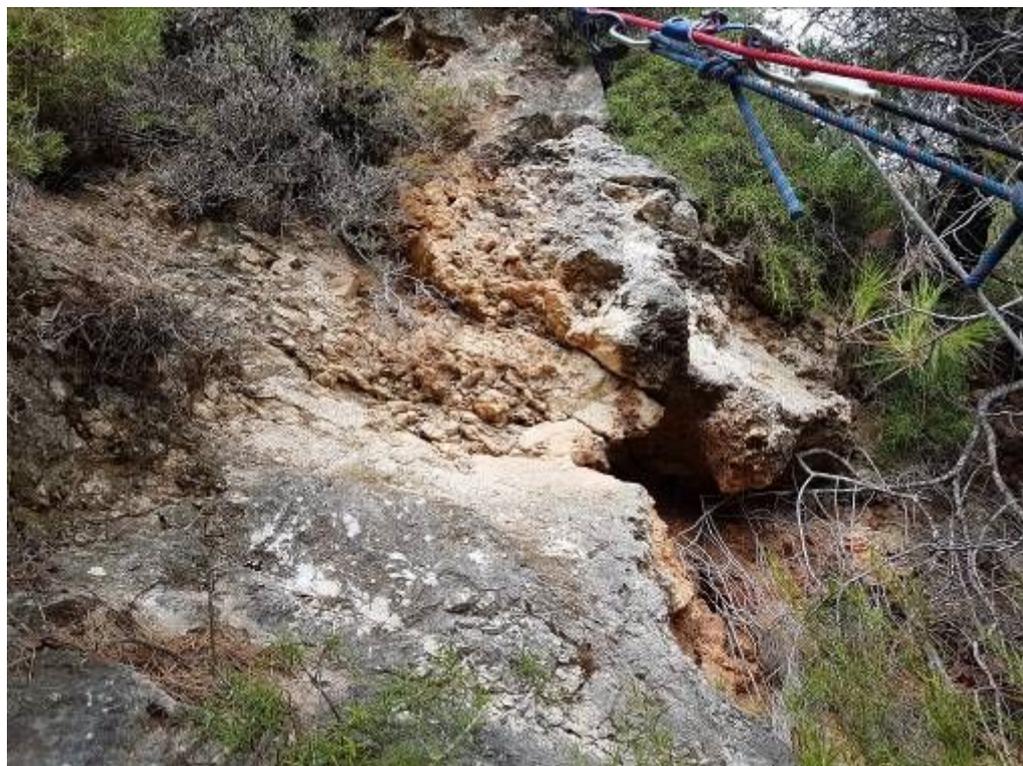
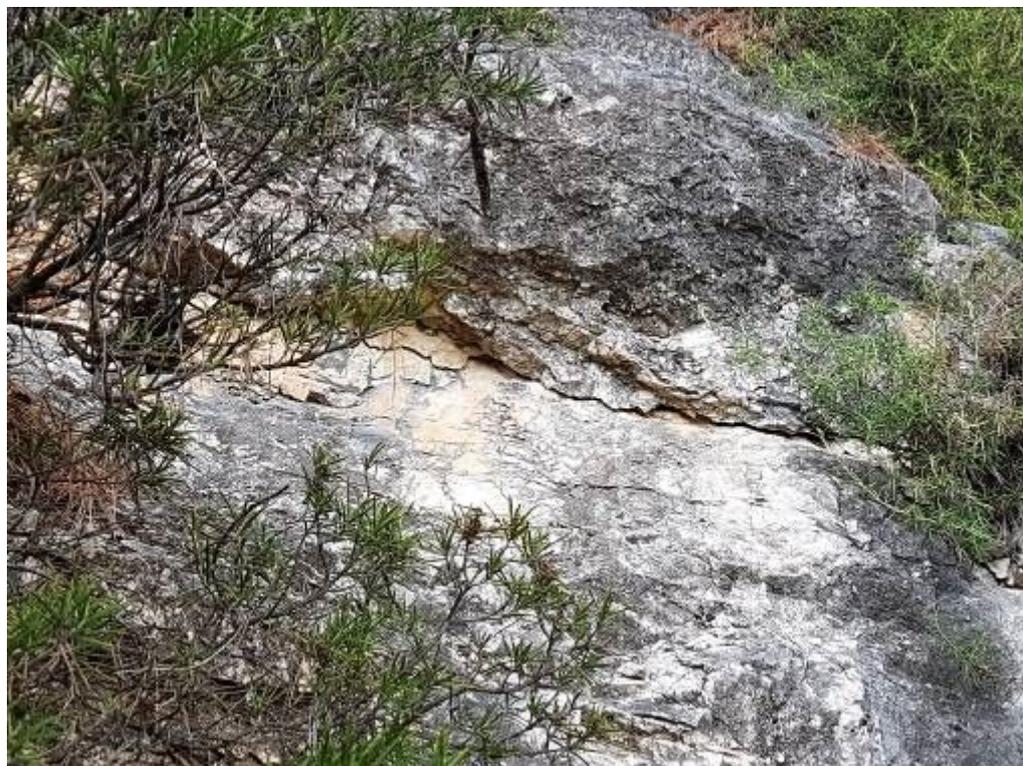
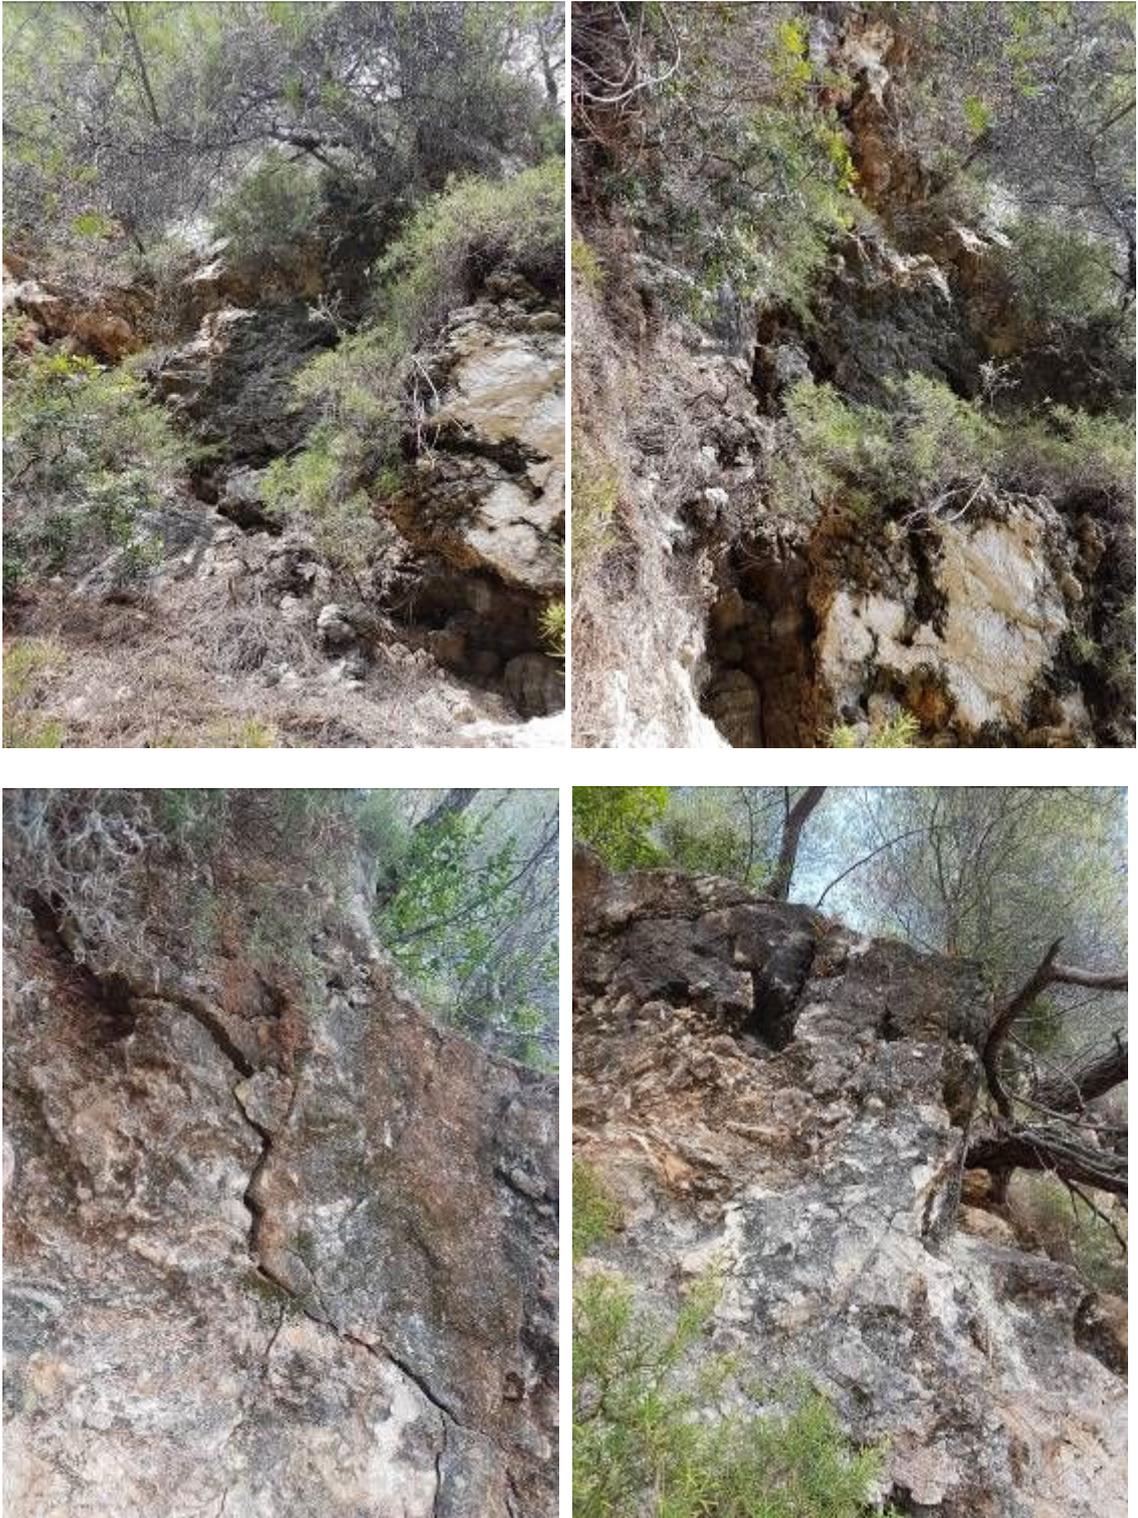
La partie haute de la falaise est caractérisée par un rocher altéré et fragmenté en blocs de taille plurimétriques.

Les racines des arbres, s'immiscant dans les fractures, jouent un rôle défavorable.

*Photos réalisées dans le 1<sup>er</sup> tiers de la falaise, ensemble très fracturé et fissures largement ouvertes, entraînant l'individualisation de blocs de taille plurimétriques.*

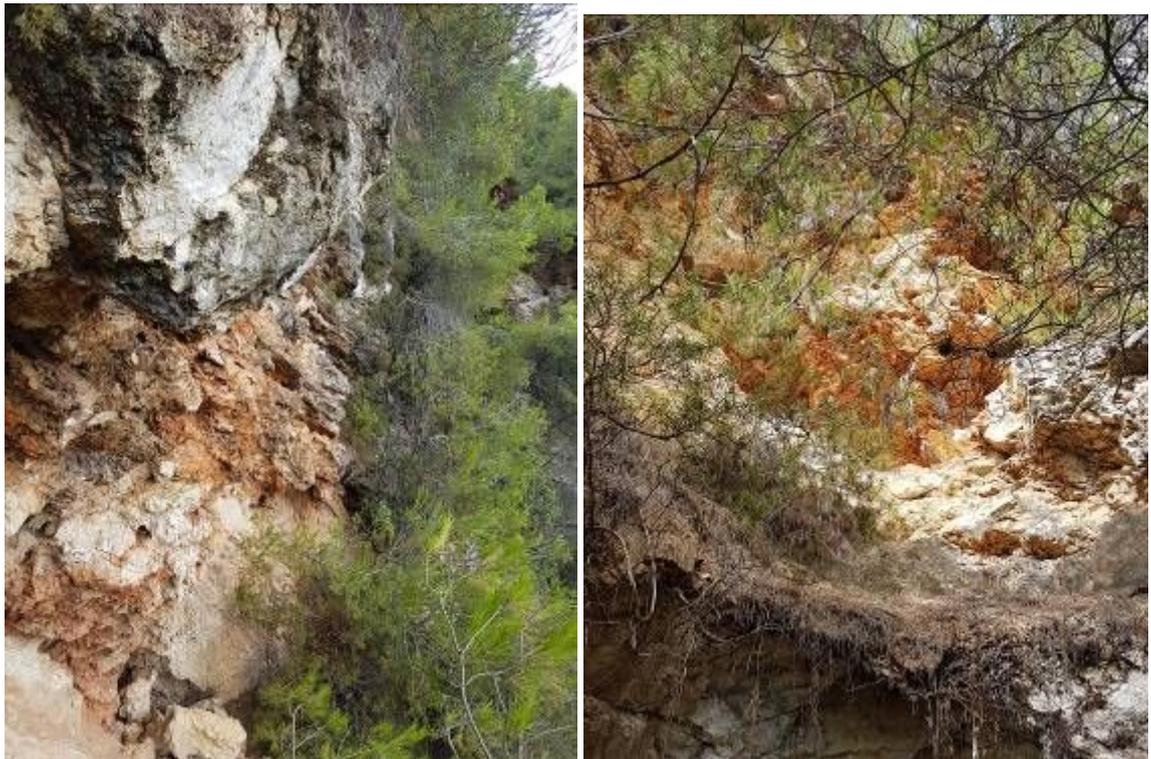
Au fond de la zone d'effondrement, les boyaux du karst sont visibles et semblent se prolonger profondément.

*Photo de l'intérieur de la cavité avec zone d'effondrement en pied*

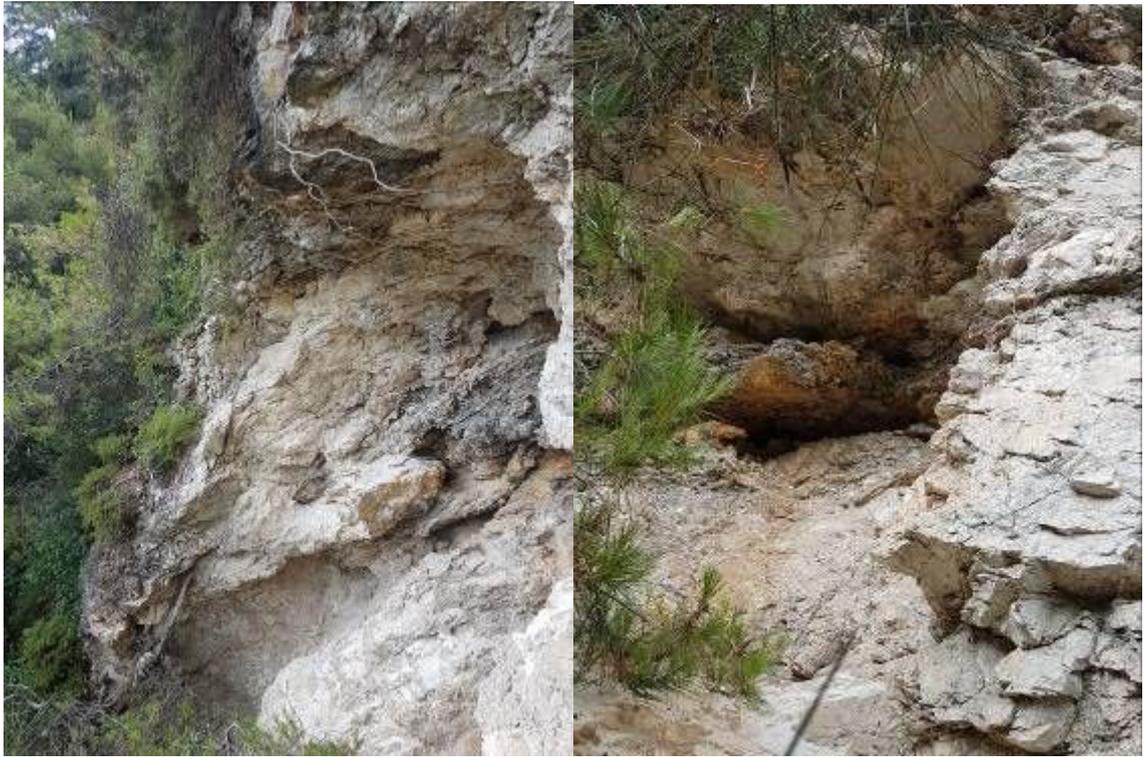
Une zone de calcaire dolomitique altérée blanchâtre est bien développée immédiatement à côté de la zone effondrée, entraînant un soucavage de la falaise, de profondeur plurimétriques.

*Photo de la zone soucavée caractérisée par un calcaire dolomitique blanchâtre très altéré et présence de blocs et blocailles en pieds*

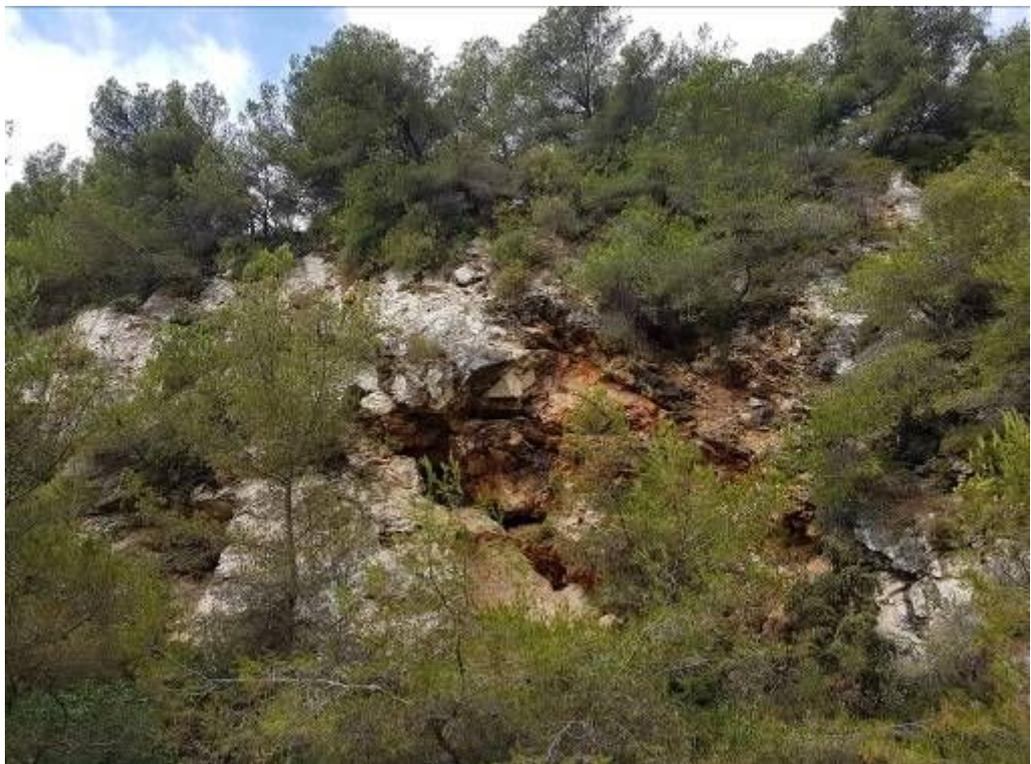
*Photo de la falaise dans la zone 2, vue d'ensemble des 2 zones présentant des cavités bien développées très karstifiées. L'Isthme central forme un « pilier ».*

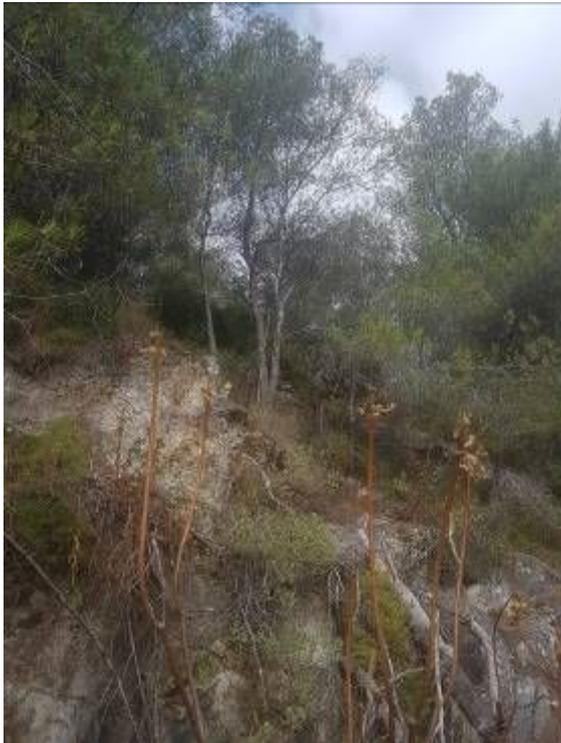
*Zone très altérée en tête*

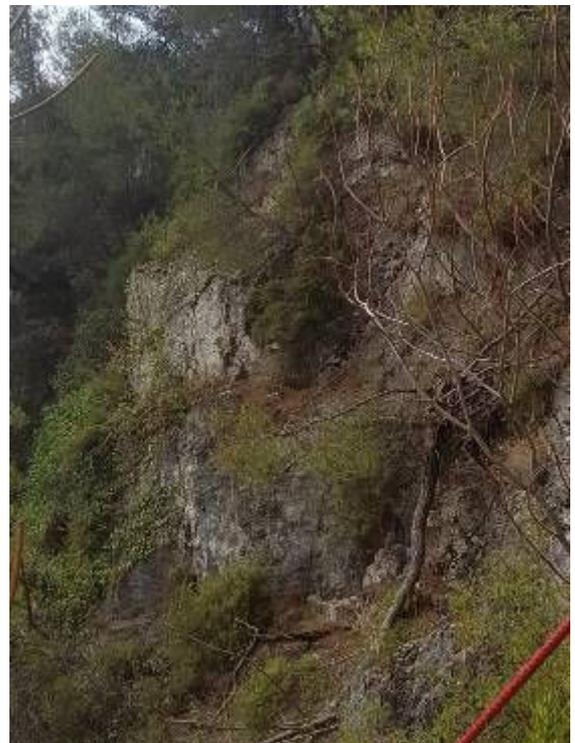
*Individualisation de blocs ou grandes écailles*

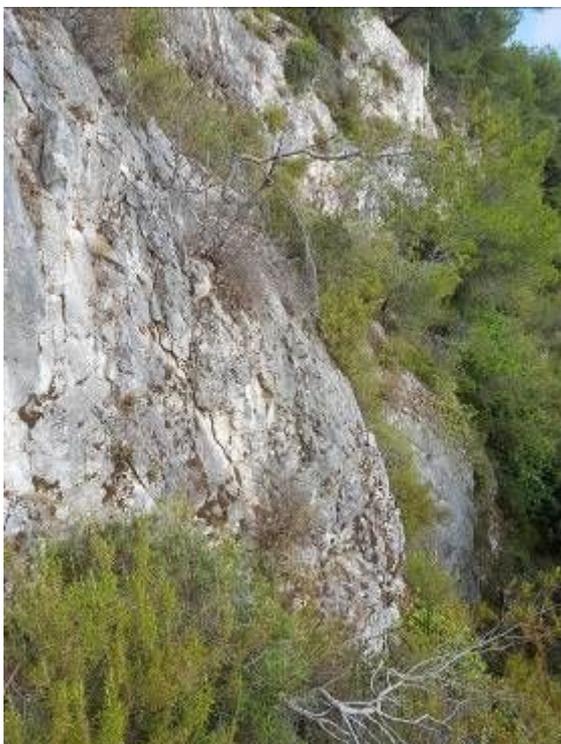
*Ecaillage de surface*

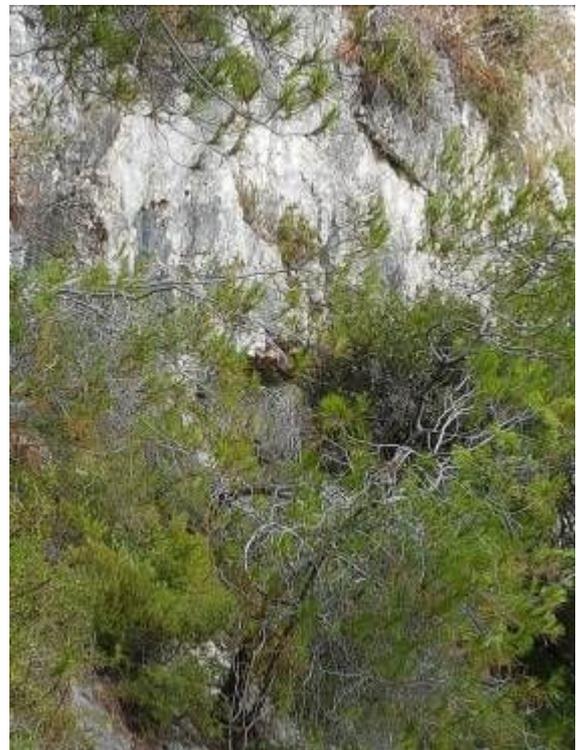
*Ecaillage de surface et cavité karstique*

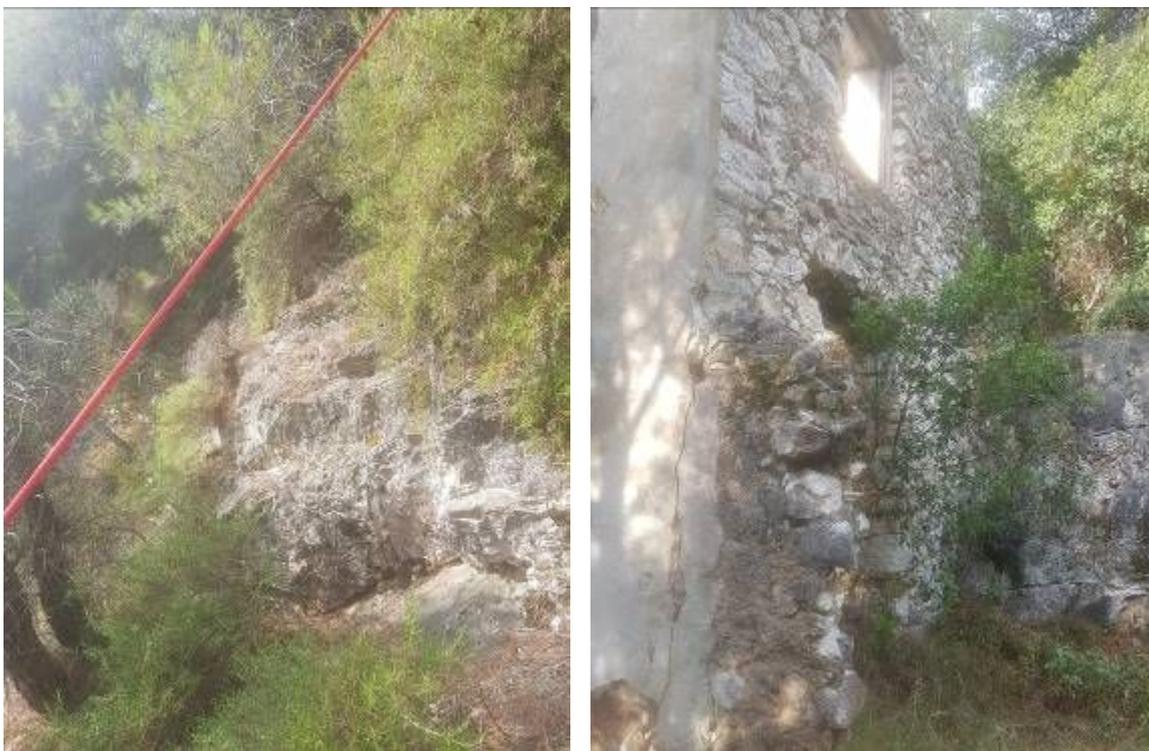
*Plan de stratigraphie défavorable par rapport à la fouille*

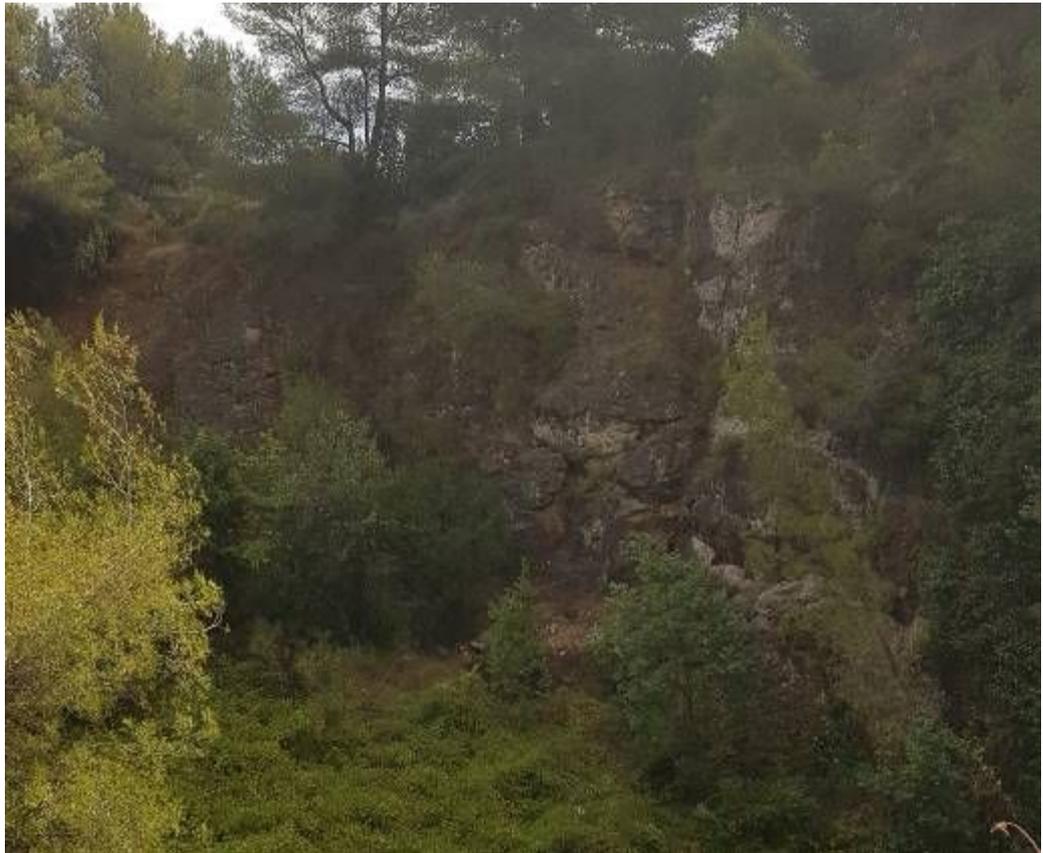
*Cône d'effondrement resté en place*

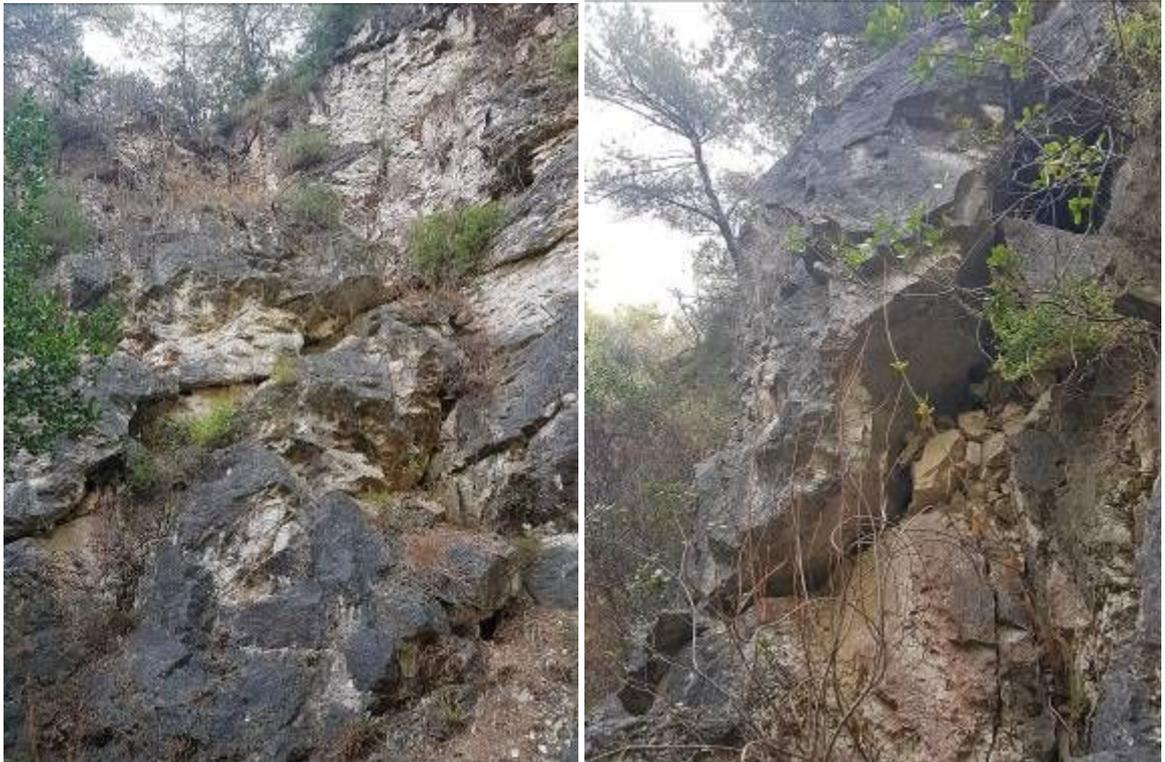
Dans la partie centrale, on peut noter la présence de zones effondrées résultant des anciens tirs de mines ayant entraîné la fragmentation de la roche, l'ensemble est décollé et en position instable, l'état du rocher en retrait devrait être fracturé.

*Détails de la zone effondrée formant un cône en pied de falaise*

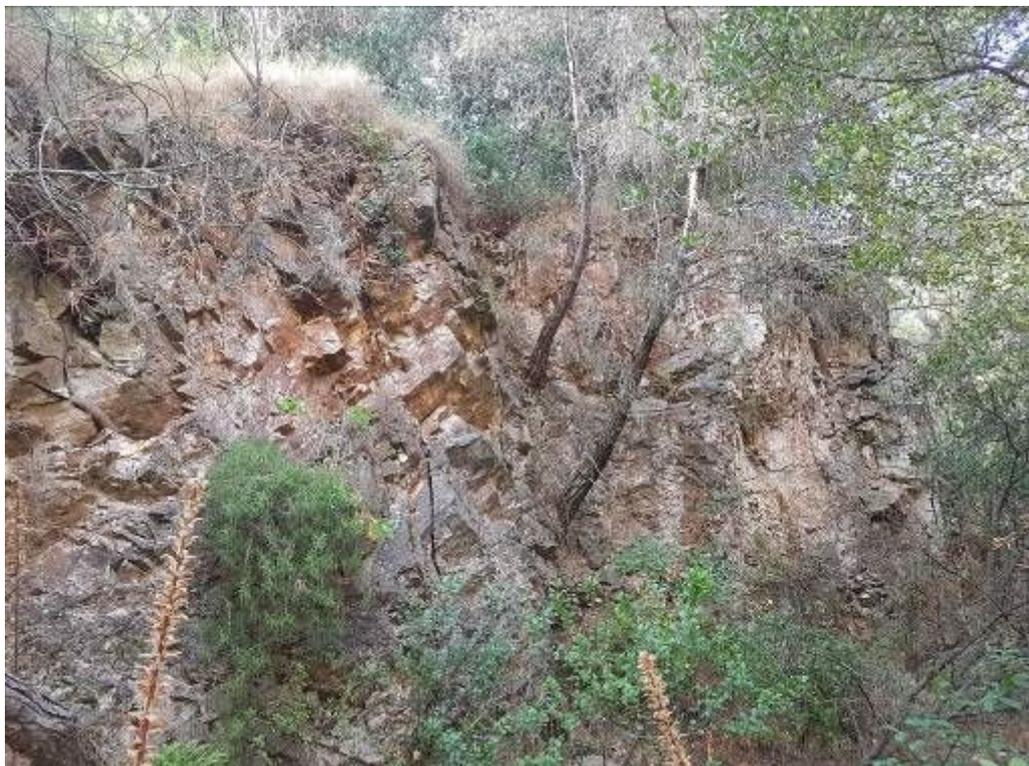
*Zone très fracturée, présence de masses rocheuses de forme parallélépipédique, très décollées par les combinaisons des fractures.*

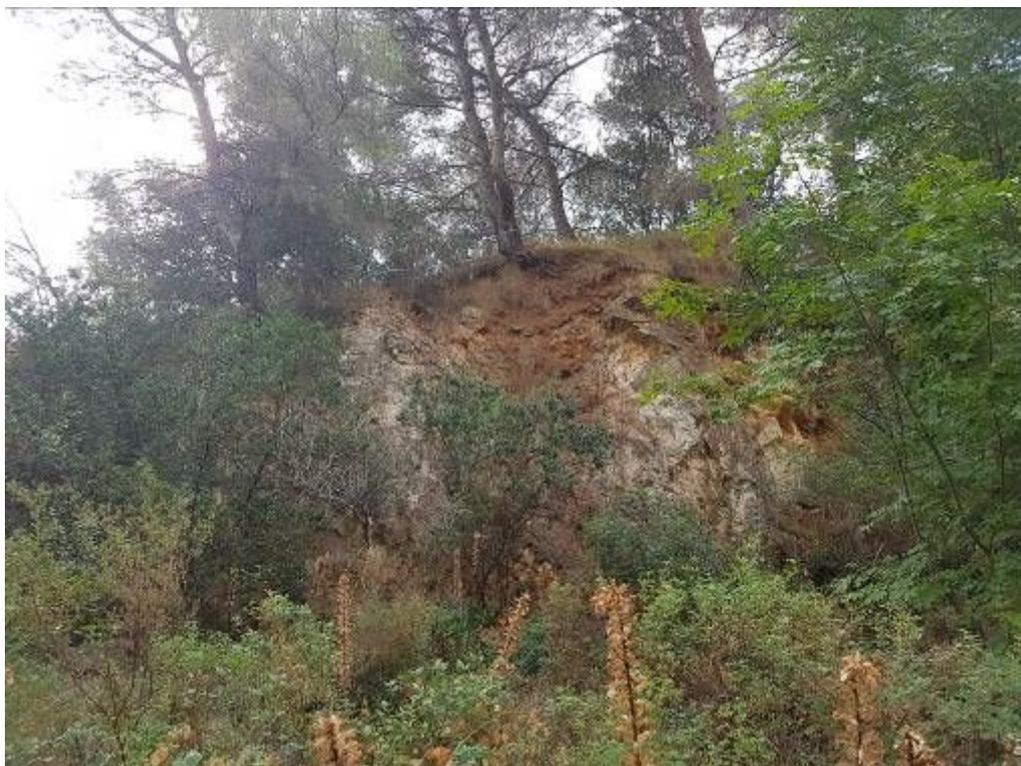
*Zone altérée, en blocs et blocailles, partiellement éboulée avec cône d'éboulis en pieds*
