**Etudes de Schéma Général d'Assainissement et de Zonages  
du bassin versant de Monaco**

**Rapport final de phase 1**

**Commune de Beausoleil**

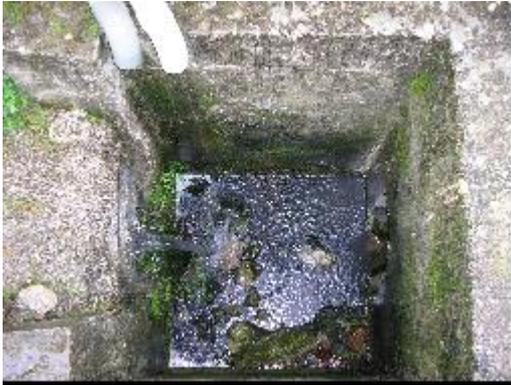
A la fin du chemin des Vignasses, le vallon se retrouve en chute dans une chambre (Arrivée en D500 et départ en D400). A noter 2 canalisations en PVC avec un faible apport.

On observe une eau trouble avec de la mousse et un débit peu constant.

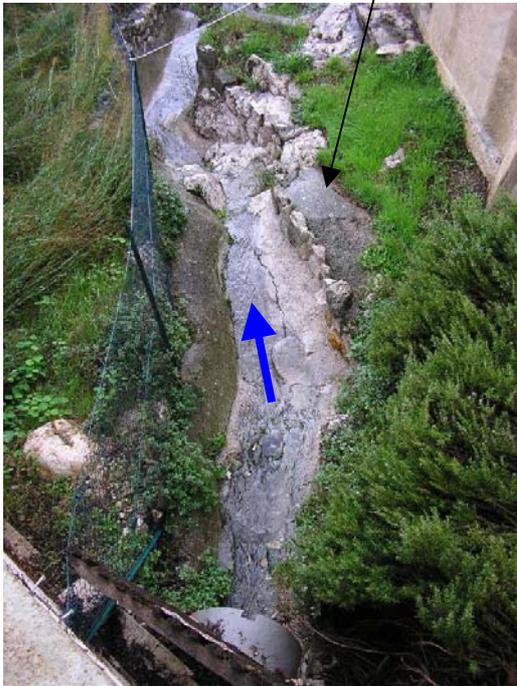
Il y a peu d'eau à cet endroit, le débit a diminué par rapport à l'amont.

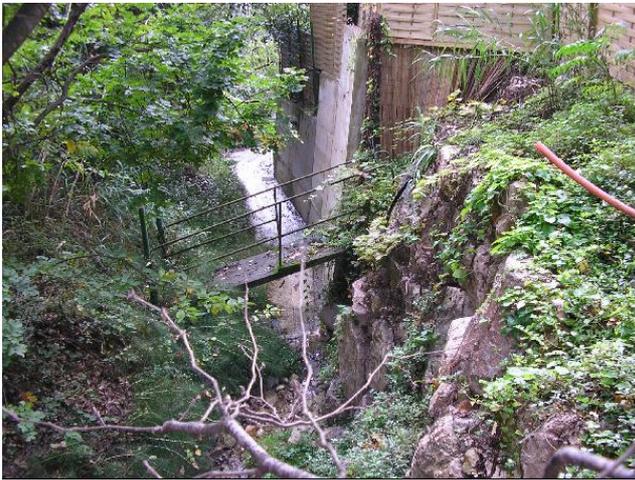
Puis le vallon repasse sous la route et traverse une section bétonnée recalibrée. Le mur du propriétaire empiète sur le lit.

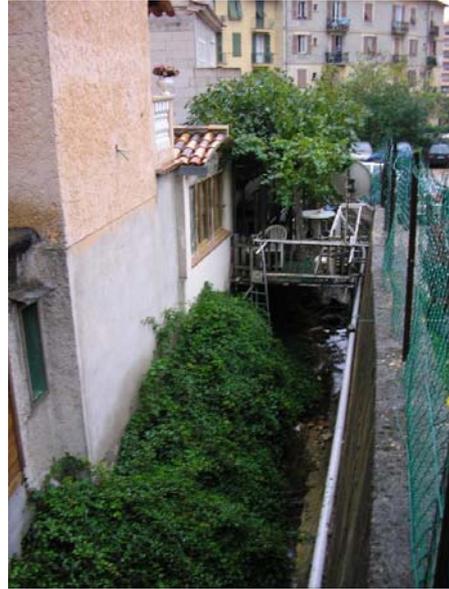
- Un mur construit dans l'axe du cours d'eau servant de soutènement et remblayé augmentant la parcelle utilisable du riverain. Ceci représente un étranglement important.

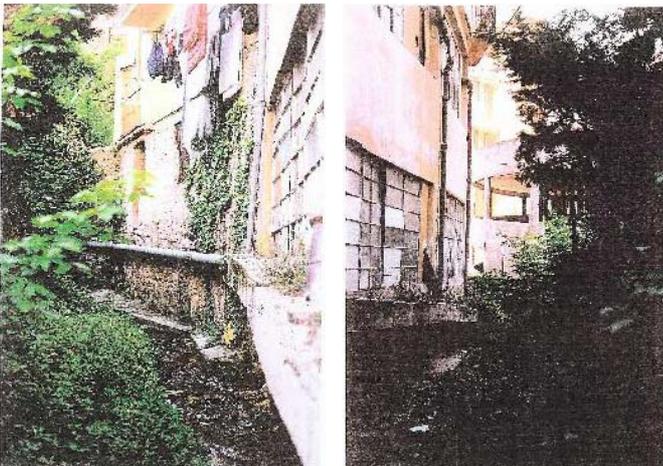
Le lit du vallon est fortement encombré par endroits par divers débris mais l'eau semble relativement claire.

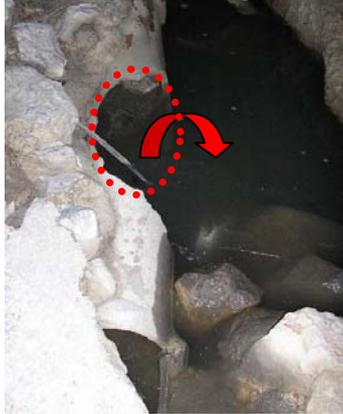
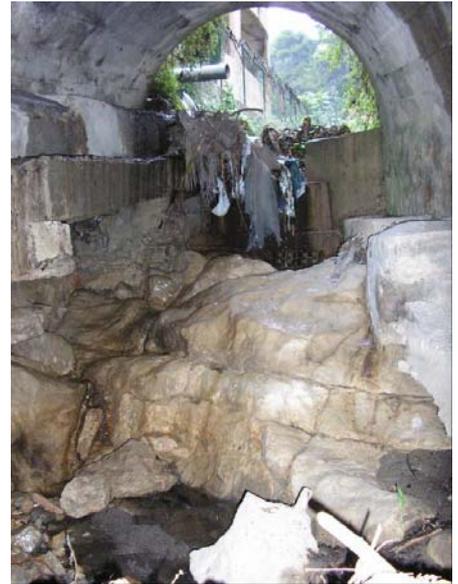
Le lit est encombré et sale (de nombreux détritits).

Le réseau d'eau usée passe sous le vallon.

A l'intérieur du souterrain, on découvre une canalisation d'eau usée cassée. L'eau du vallon est donc fortement polluée. Un prélèvement a été effectué en aval de ce point. Les analyses révèlent une pollution fécale importante (22 190 germes Entérocoques /100 ml et 12 600 germes Escherichia Coli /100 ml).

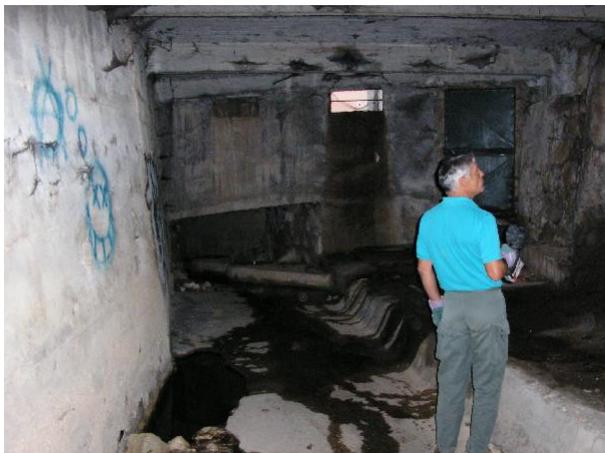
Le passage en souterrain conduit à une chambre assez large caractérisée par un fort rétrécissement en aval. Le vallon passe alors sous la chaussée. Ce secteur est sensible aux débordements et le mur de la chambre est soumis au risque de rupture et doit être consolidé.

Le souterrain passe par un étranglement de 0.5 m de haut en partie obstrué par un tronc d'arbre et un tampon de réseau d'eau usée.

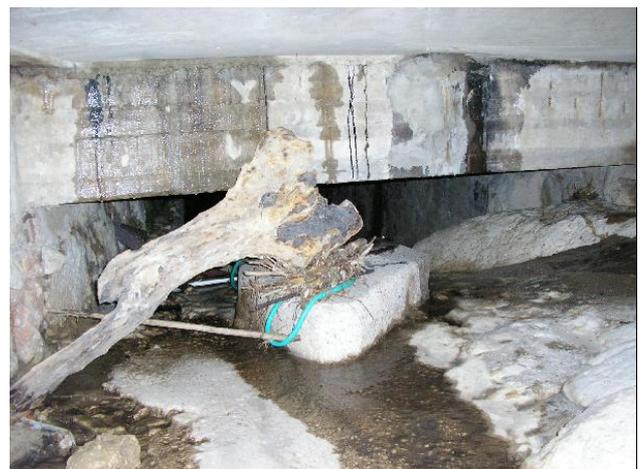
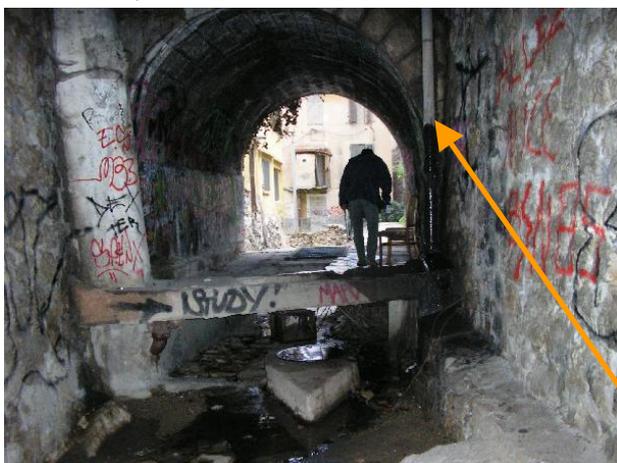
A noter des problèmes d'odeurs dans ce secteur.

La sortie du souterrain présente des dimensions importantes. Quelques détritits encombrent le lit du vallon. On remarque une canalisation d'eau usée qui suinte dans le vallon.

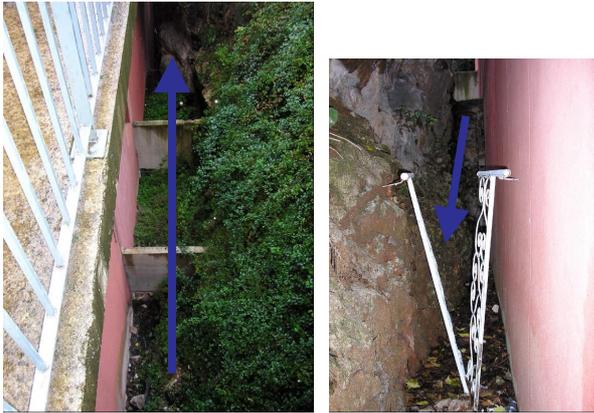
Ce passage étroit a été partiellement muré et est encombré.

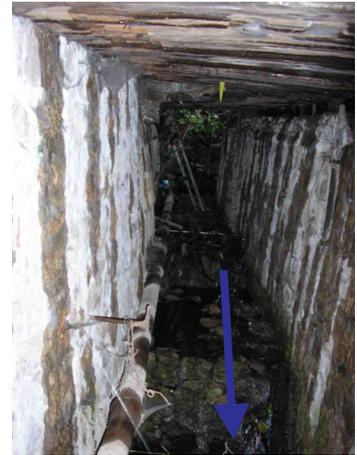
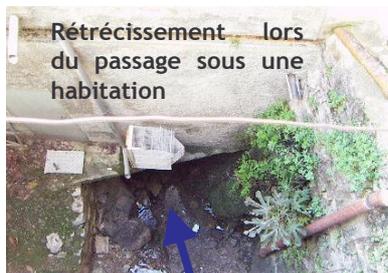
Le vallon est très dégradé : l'eau est visiblement très sale (couleur sombre, mousse...).

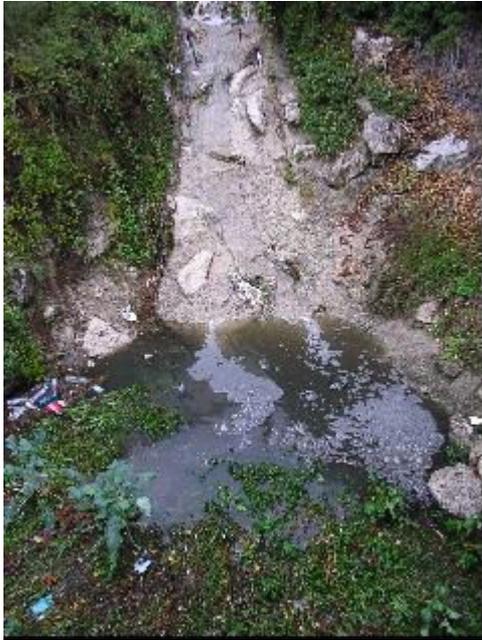
L'eau présente un fort débit et des problèmes de qualité avec de nombreux déchets plastiques, de la mousse et une couleur noirâtre. Le vallon reçoit en ce point le drainage d'environ 2 km d'autoroute sans traitement

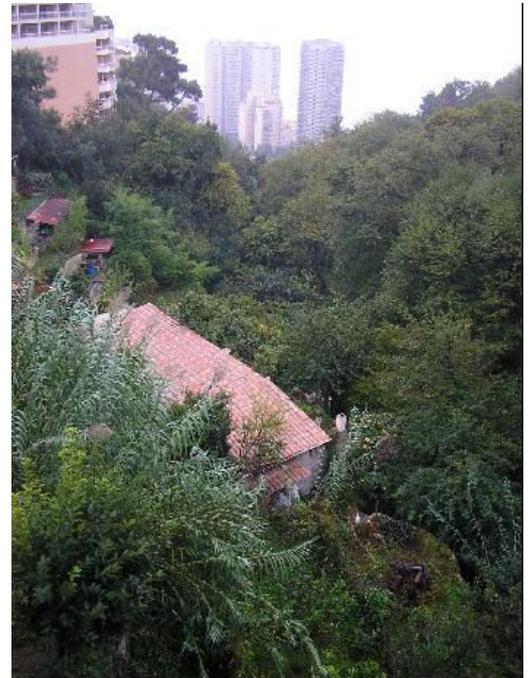
Le vallon est accessible en amont de la D51. On observe des troncs d'arbres coupés dans le lit du vallon avec un risque d'embâcle. Il y a également des matériaux de construction juste au dessus du lit.

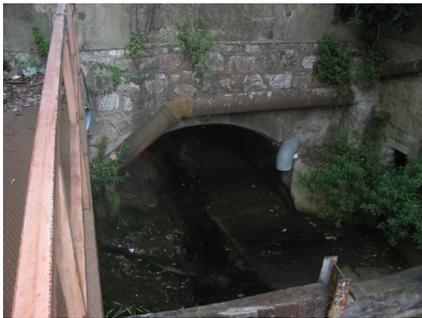
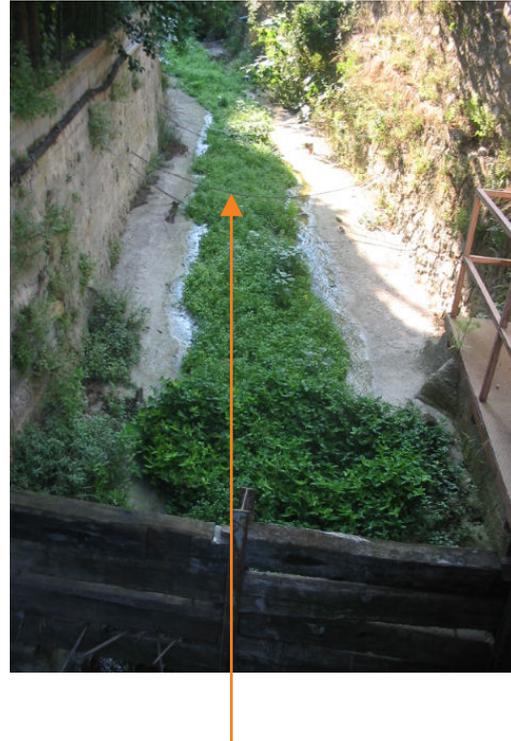
Le lit du vallon est sale, de nombreux déchets s'y trouvent, la ripisylve est pauvre et caractéristique d'un environnement dégradé (ronces, broussailles), le vallon souffre d'un manque d'entretien.

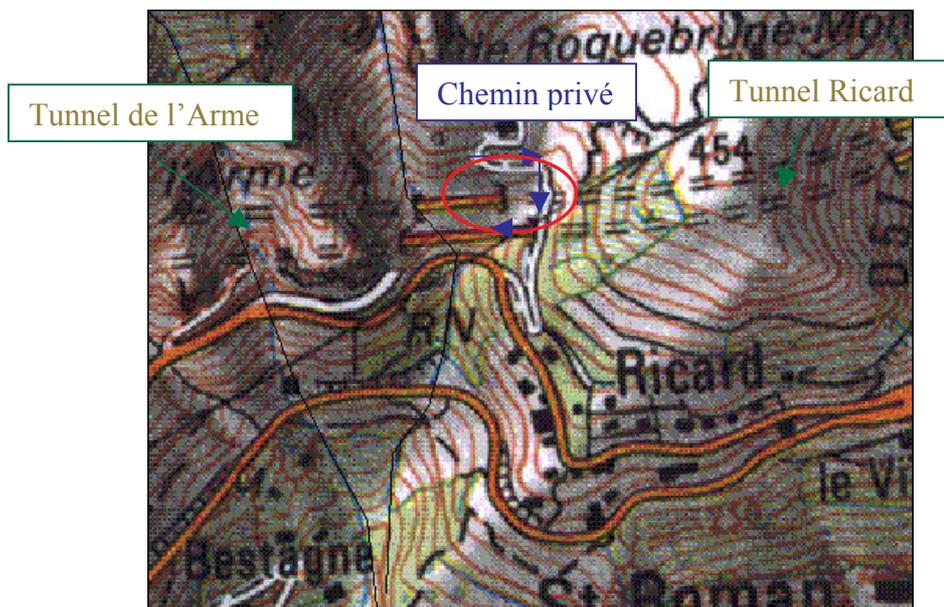
Le vallon de l'Arme est à l'origine de problèmes importants sur l'autoroute au niveau de l'entrée Ouest du tunnel de Ricard : un chemin privé passe au dessus de l'entrée du tunnel et fonctionne en axe de drainage lors des fortes crues. Il se déverse sur l'autoroute au niveau de l'entrée du tunnel. En 2000, l'autoroute a failli être coupée. Depuis, Escota a mis en place un bourrelet pour canaliser les eaux et les forcer à rester sur le chemin.
