BEAUSOLEIL (06)
Projet « QUARTIER GRIMA »
Chemin des Révoires Supérieur

N° Affaire 19-2160

MISE EN SECURITE DE FALAISE

Mission : G2PRO

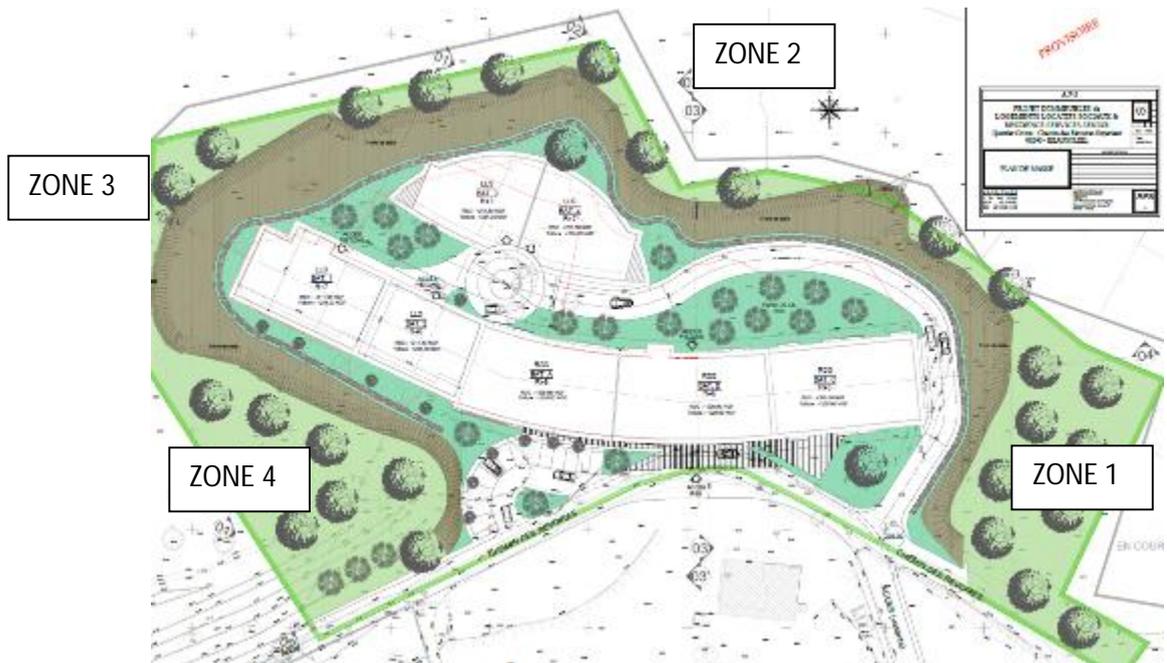
Figure 10 : schéma de location des différentes zones

Les quatre zones, distinguées dans le diagnostic, sont reprises ci-après.

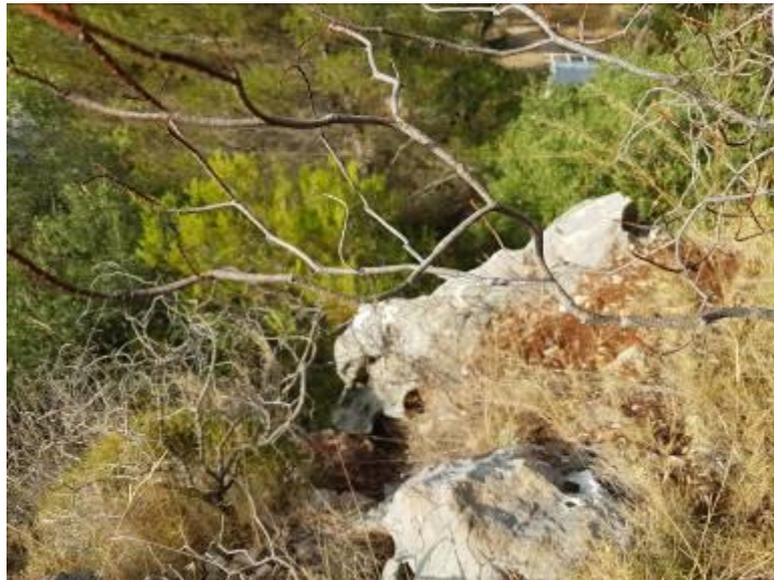
Toutefois, la tête de falaise est lapiazée et présente un aspect ruiniforme, entraînant localement une individualisation de blocs altérés.

Photo : exemple de blocs lapiazés surplombant localisés en tête de falaise.

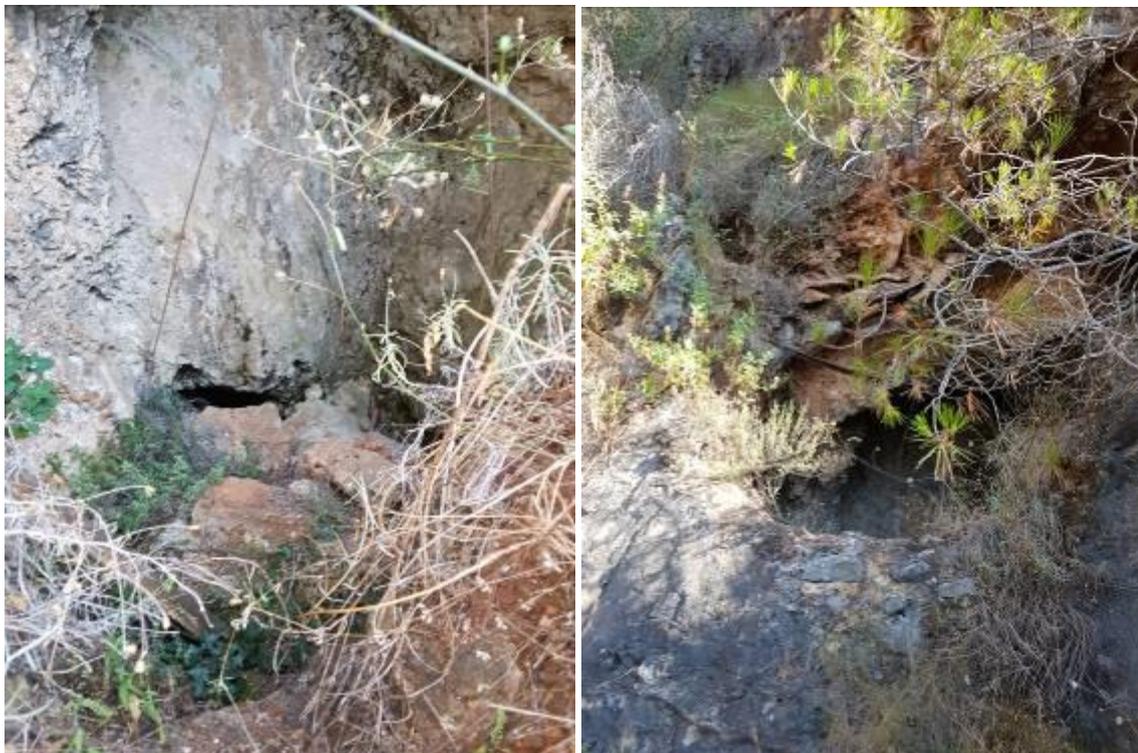
En pieds de falaise, deux puits abandonnés et partiellement comblés sont identifiables.

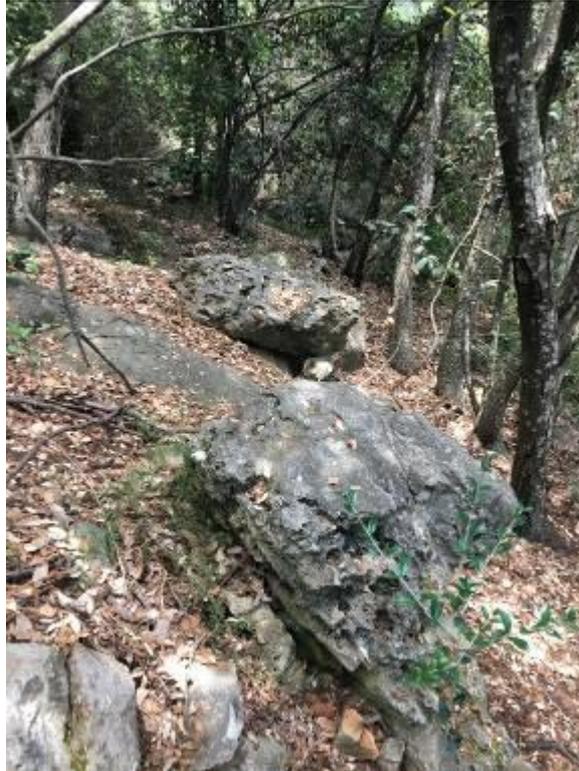
La pente générale de ces terrains est de l'ordre de 15 à 20°, dans laquelle on peut noter la présence de nombreux blocs éboulés.

Photo : exemple de blocs éboulés sur les restanques en amont de l'ancienne carrière.

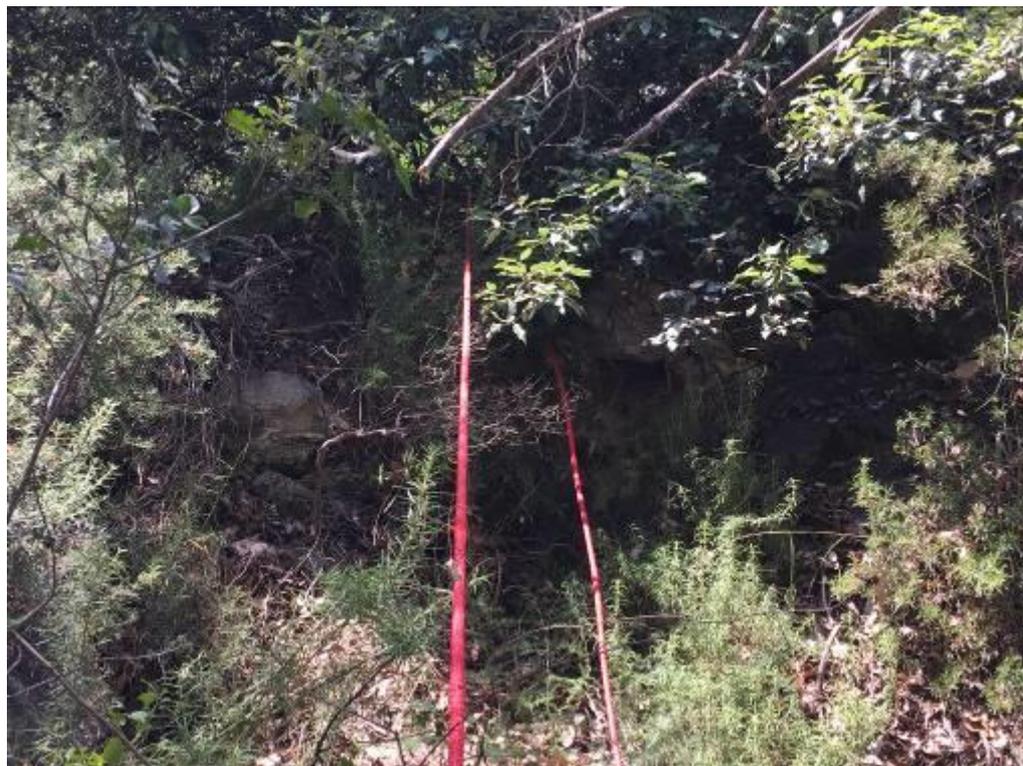
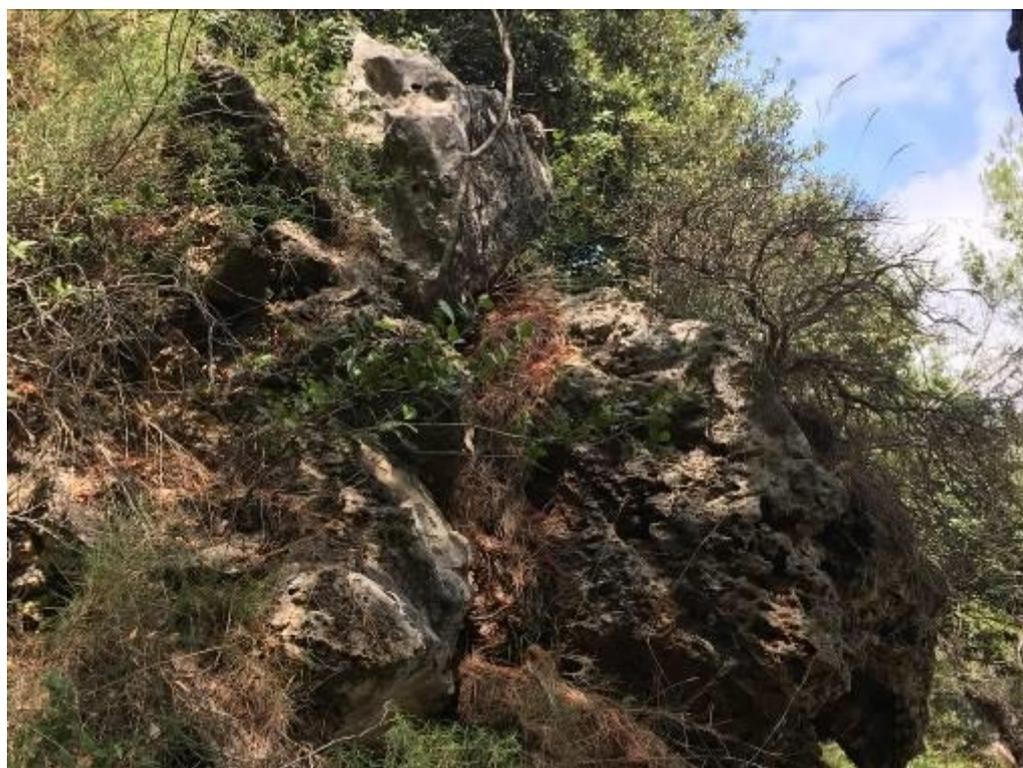
Les matériaux en tête de falaise sont très altérés et fracturés en blocs et blocailles pouvant atteindre plusieurs mètres cubes.

Le développement anarchique des arbres, en bordure de la falaise, rend l'ensemble très instable.

Photos : exemple de blocs et blocailles en tête de falaise, de taille décimétrique à métrique, emballés dans une matrice argilo caillouteuse résultant de l'altération en place des dolomies ou d'éboulis anciens.

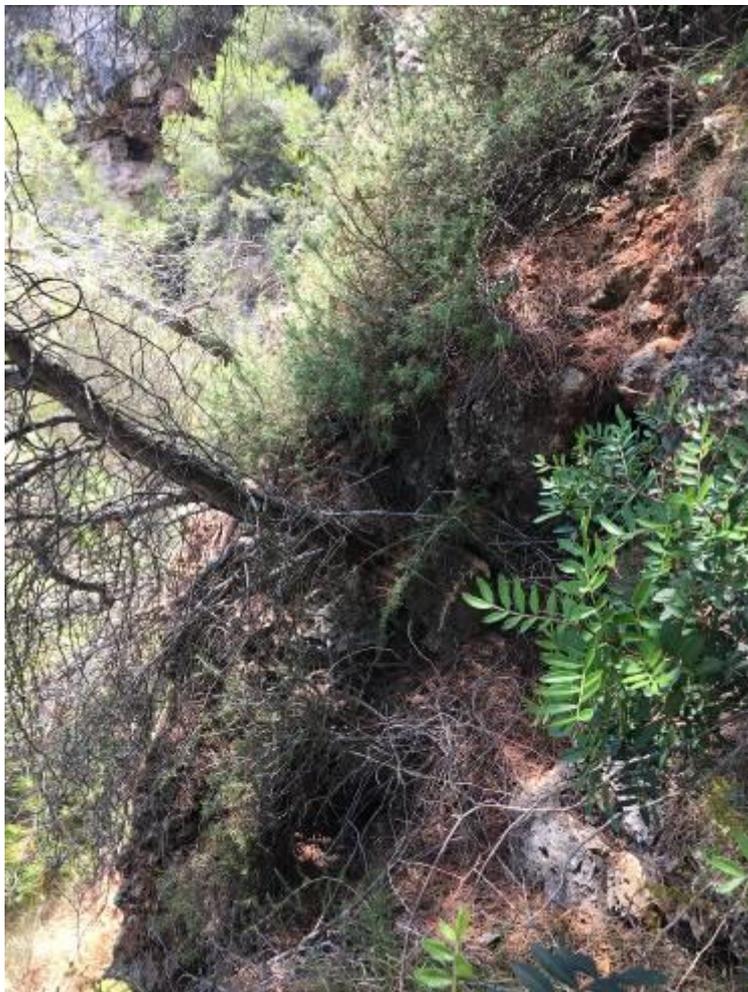
Photo : tête de falaise très altérée dans la zone 2

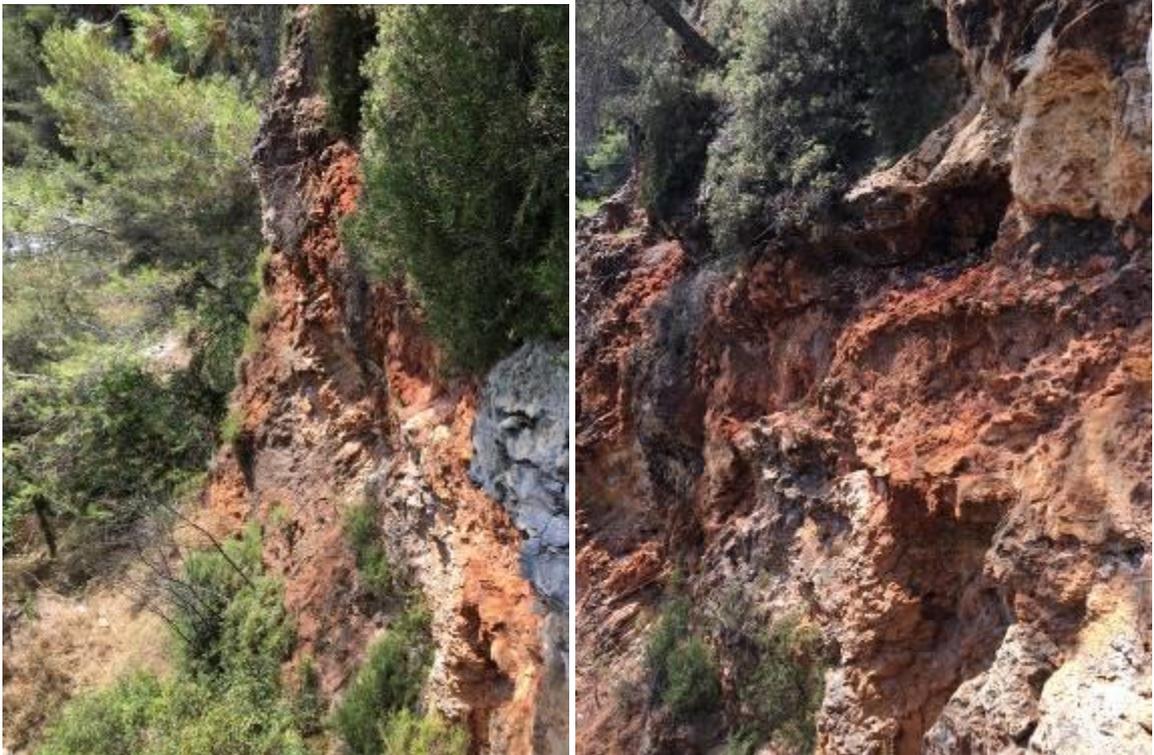
En partie médiane, la falaise présente un aspect ocre rouge très altéré.

Les matériaux rocheux sont friables et se désagrègent en sable et blocailles.

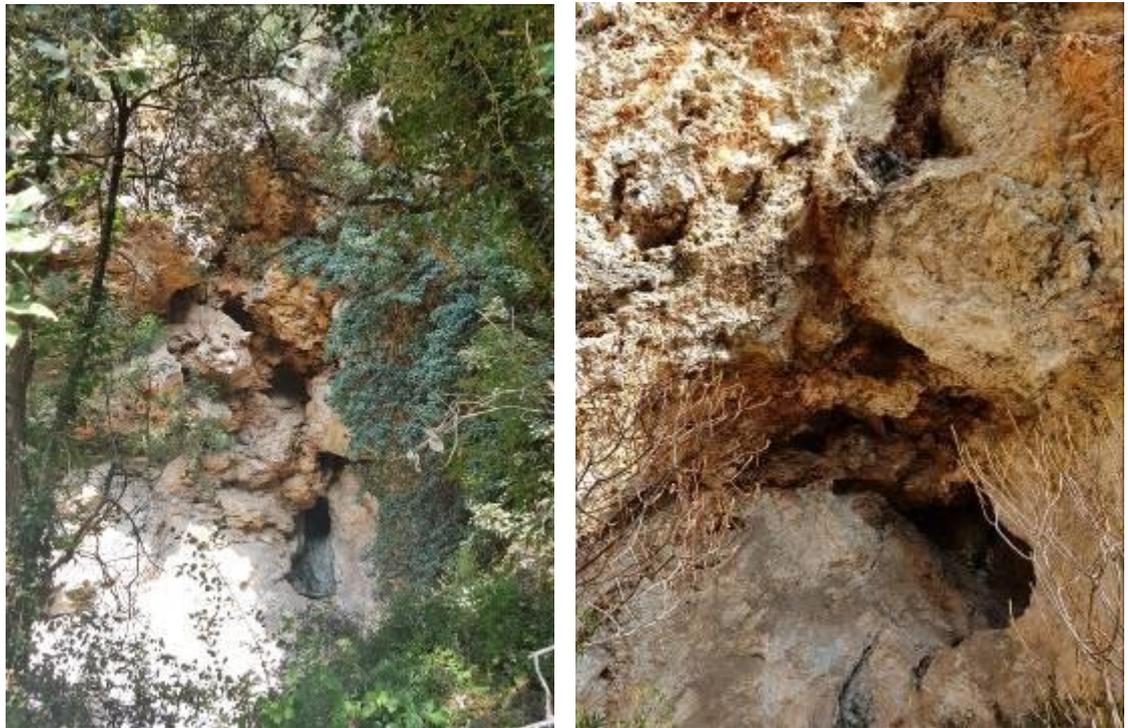
- Les 2 grottes naturelles identifiées laissent apparaître des traces du réseau hydrographique souterrain très développé et karstifié.
- On peut également noter la présence d'importants soucavages, d'une profondeur d'ordre métrique à plurimétriques, s'étendant sur plusieurs mètres de largeur en pied de falaise.

Photos des deux grottes

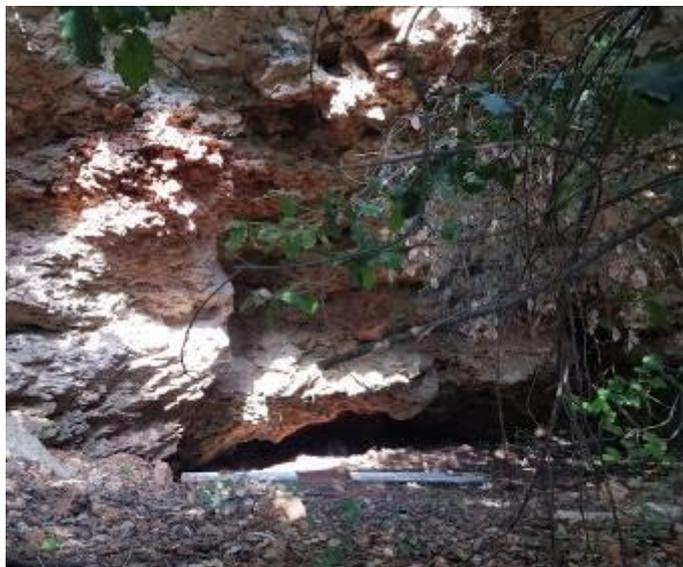
Photo zone soucavée en pied de falaise

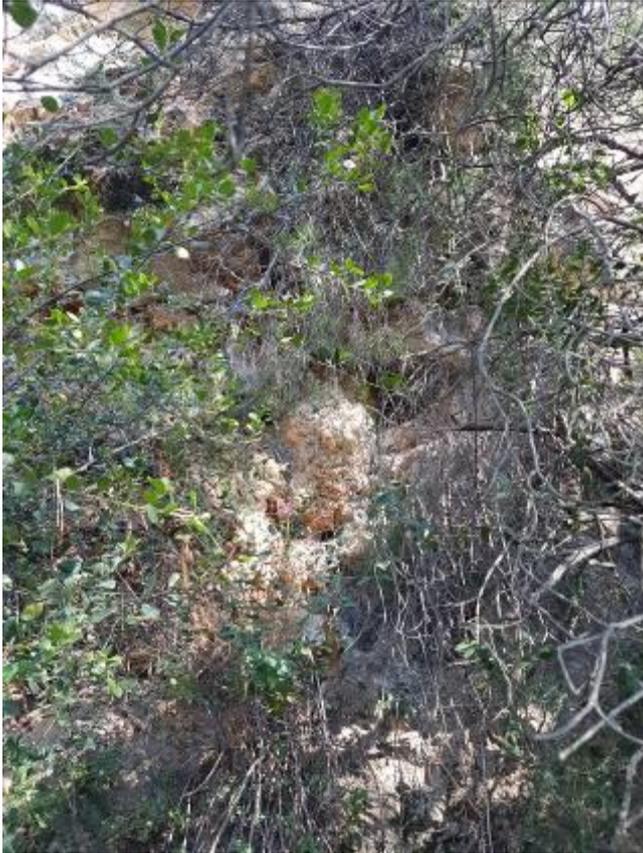
Photo zone soucavée en sortie de grotte

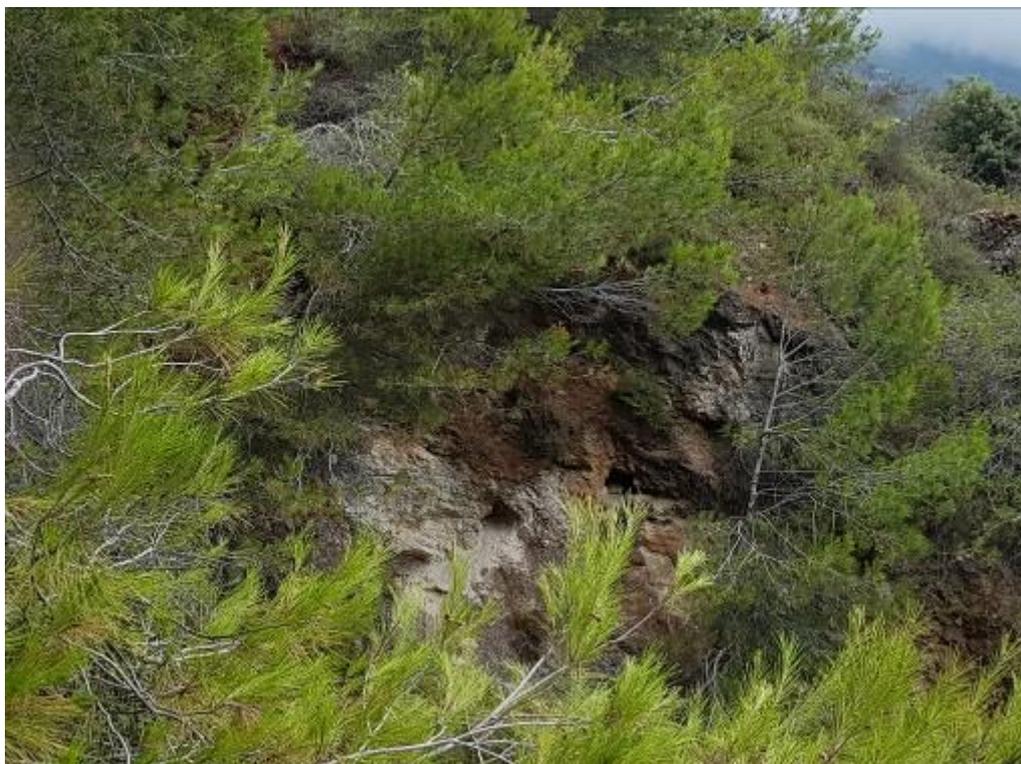
Dans cette zone on peut également noter la présence d'une zone d'effondrement de 6 m de largeur et 7 m de profondeur entièrement masquée par la végétation.

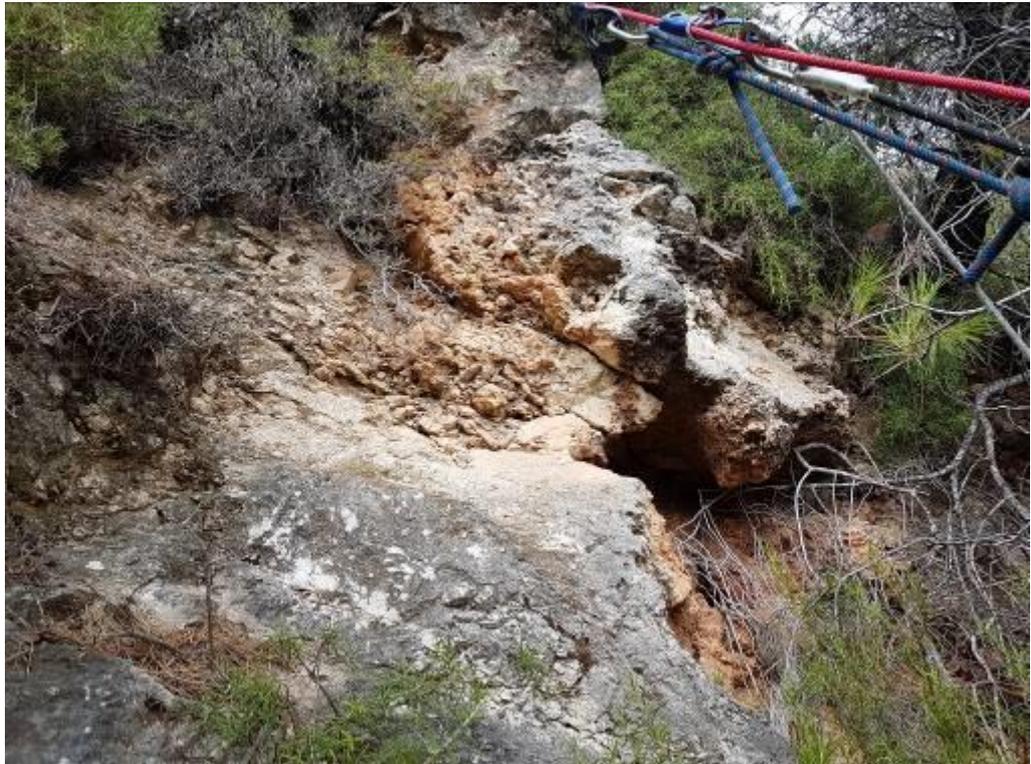
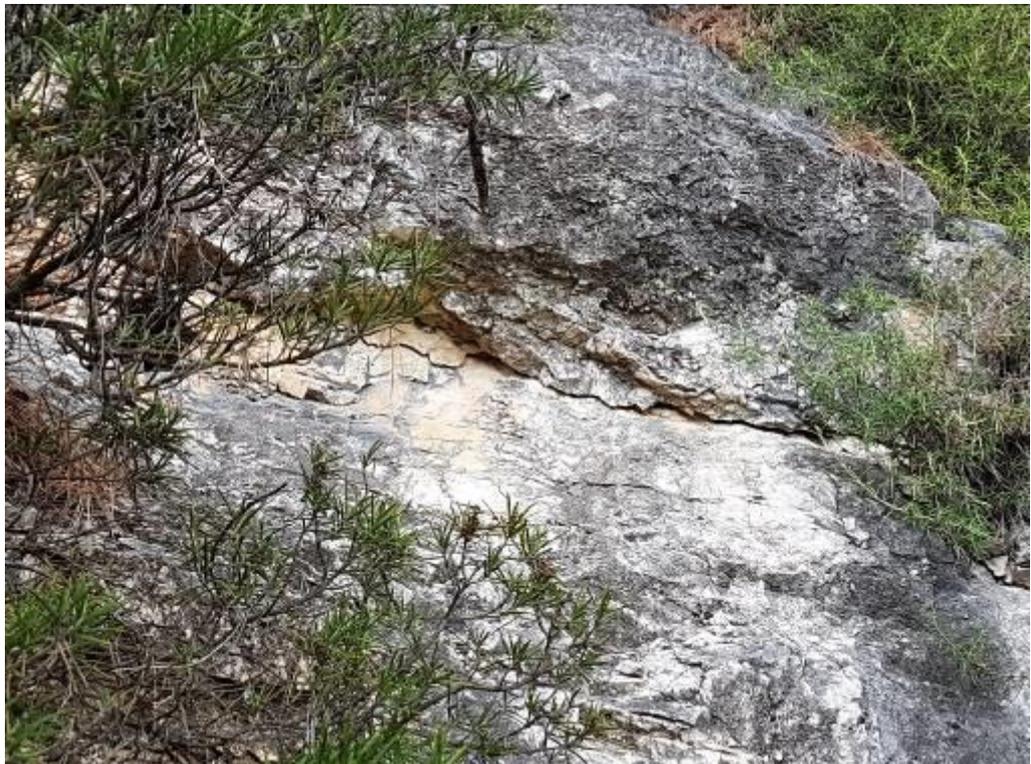
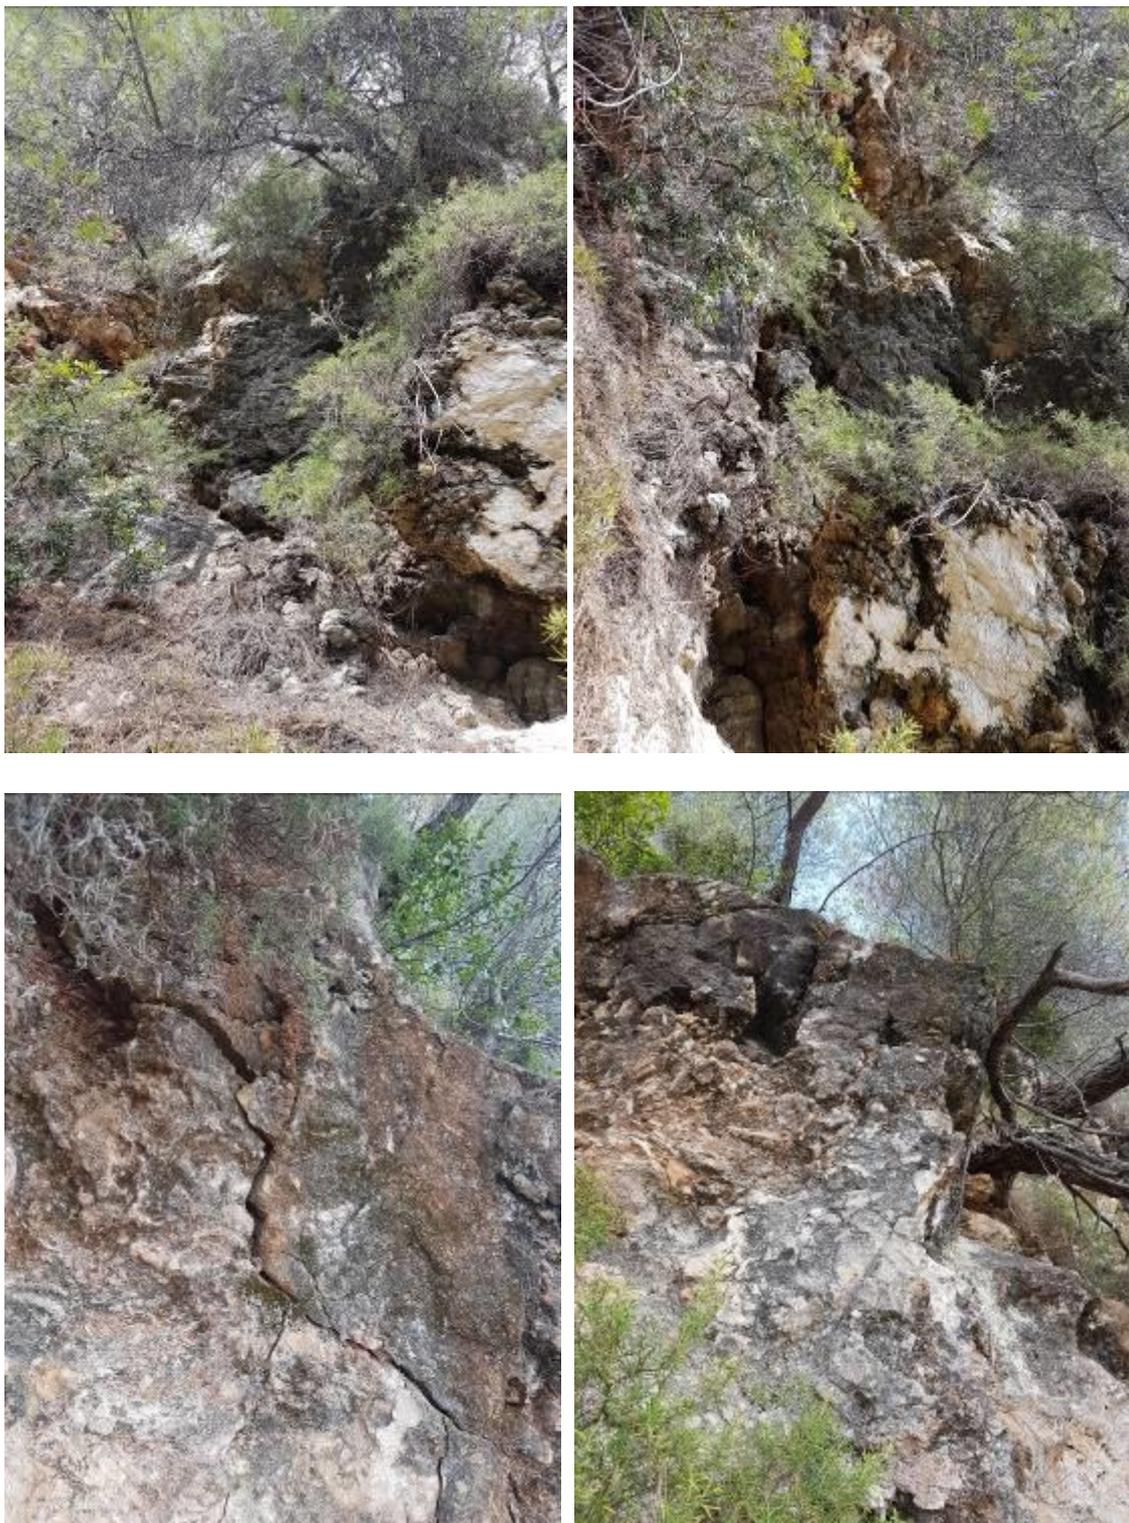
La partie haute de la falaise est caractérisée par un rocher altéré et fragmenté en blocs de taille plurimétriques.

Les racines des arbres, s'immiscant dans les fractures, jouent un rôle défavorable.

Photos réalisées dans le 1^{er} tiers de la falaise, ensemble très fracturé et fissures largement ouvertes, entraînant l'individualisation de blocs de taille plurimétriques.

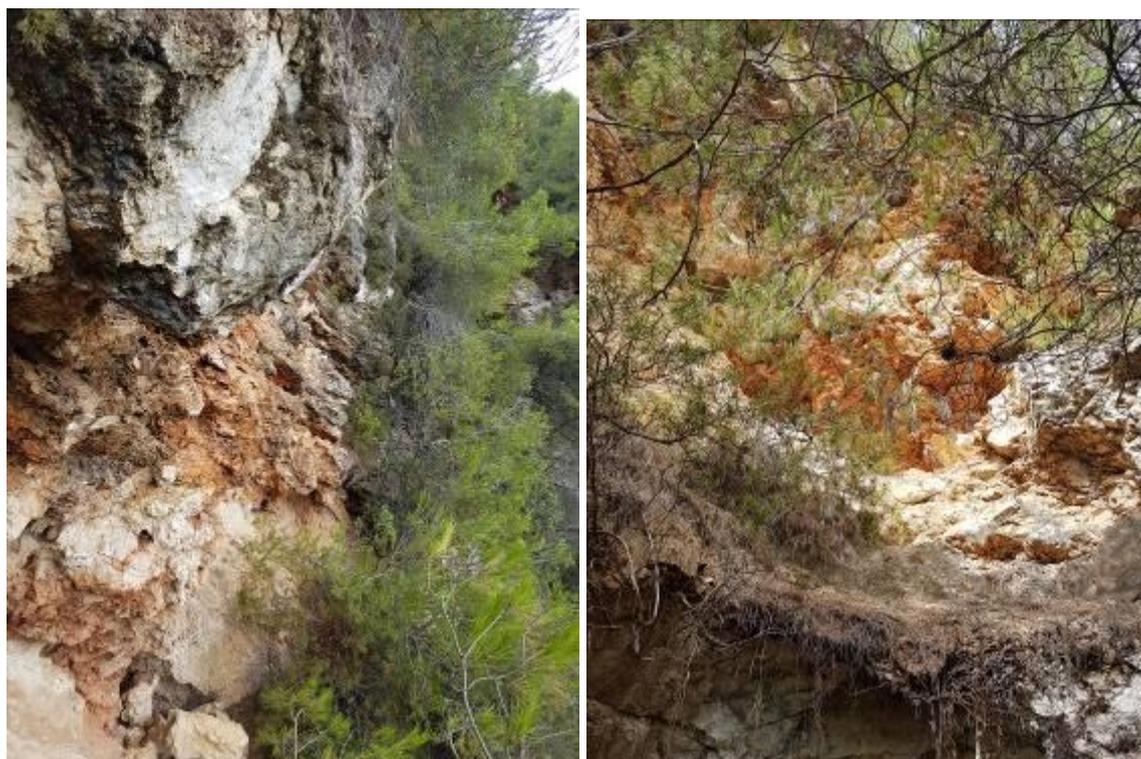
Au fond de la zone d'effondrement, les boyaux du karst sont visibles et semblent se prolonger profondément.

Photo de l'intérieur de la cavité avec zone d'effondrement en pied

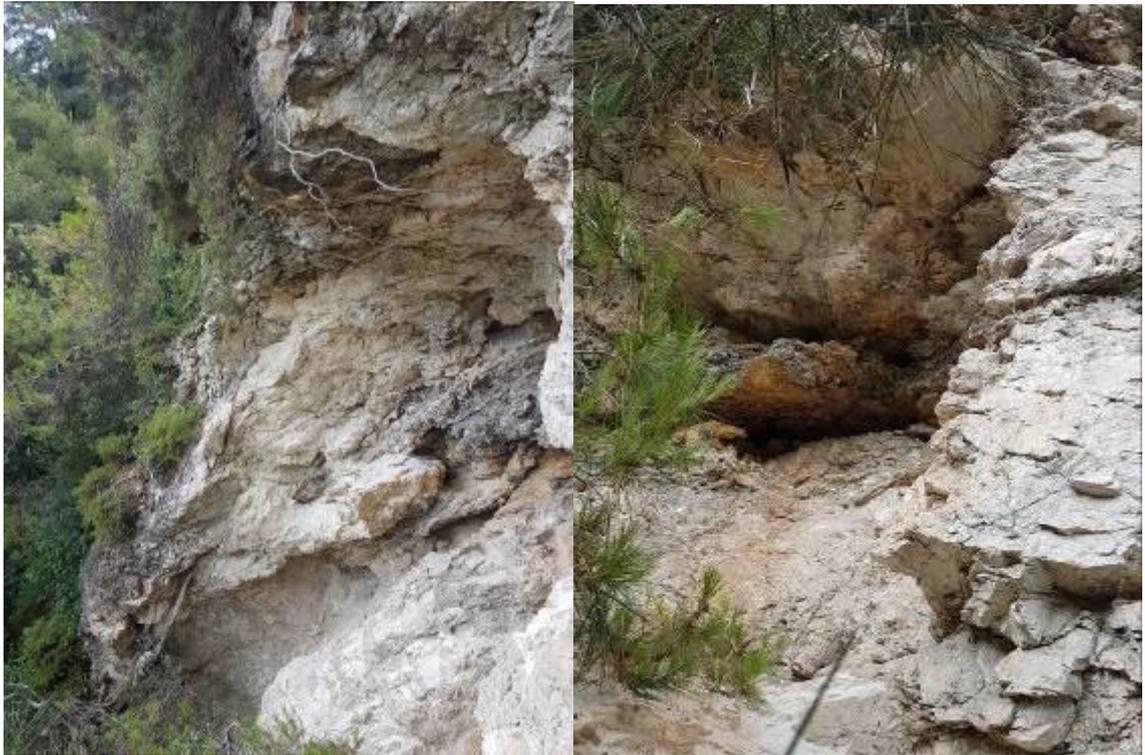
Une zone de calcaire dolomitique altérée blanchâtre est bien développée immédiatement à côté de la zone effondrée, entraînant un soucavage de la falaise, de profondeur plurimétriques.

Photo de la zone soucavée caractérisée par un calcaire dolomitique blanchâtre très altéré et présence de blocs et blocailles en pieds

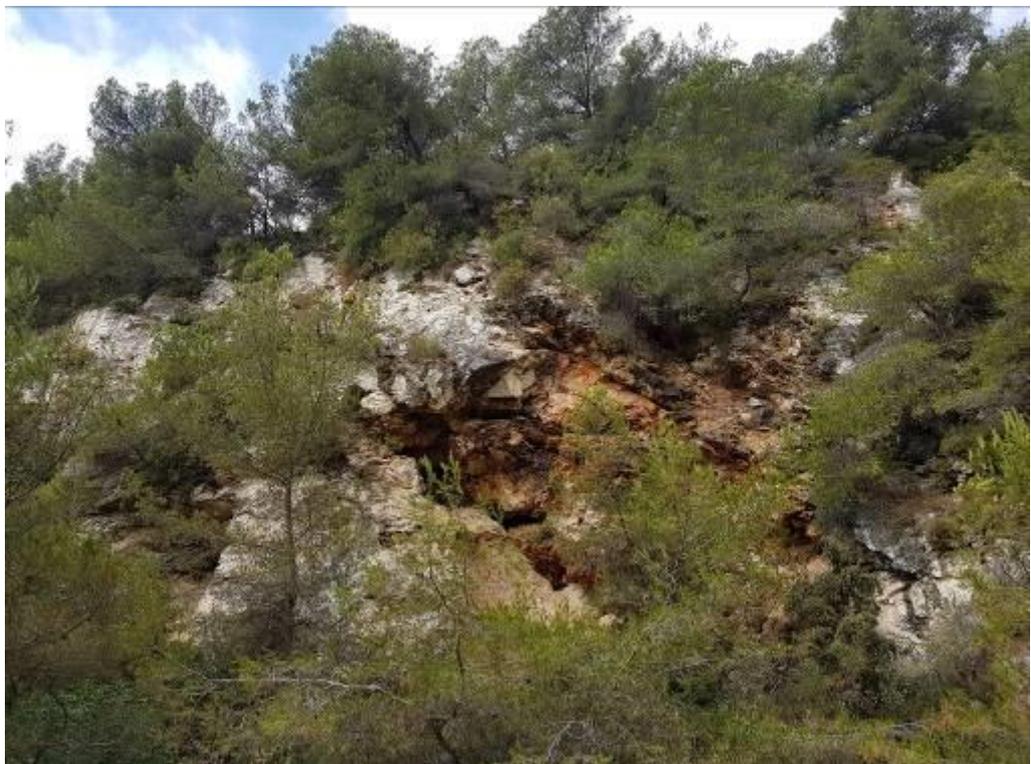
Photo de la falaise dans la zone 2, vue d'ensemble des 2 zones présentant des cavités bien développées très karstifiées

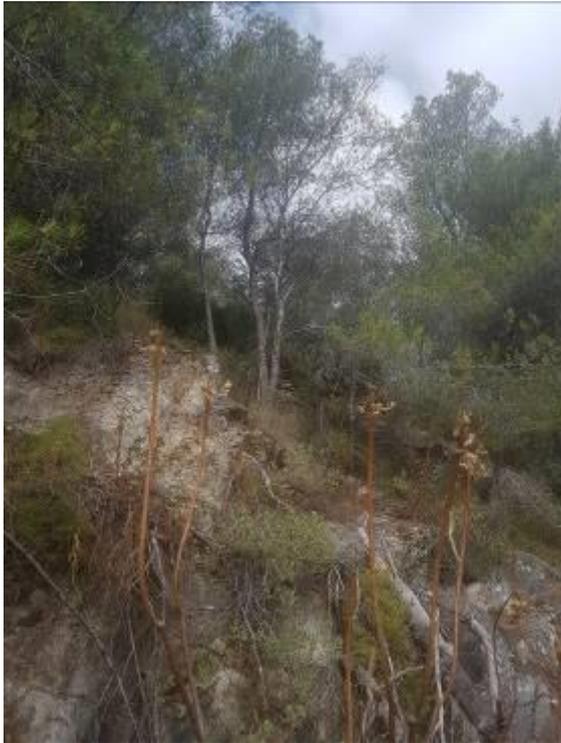
Zone très altérée en tête

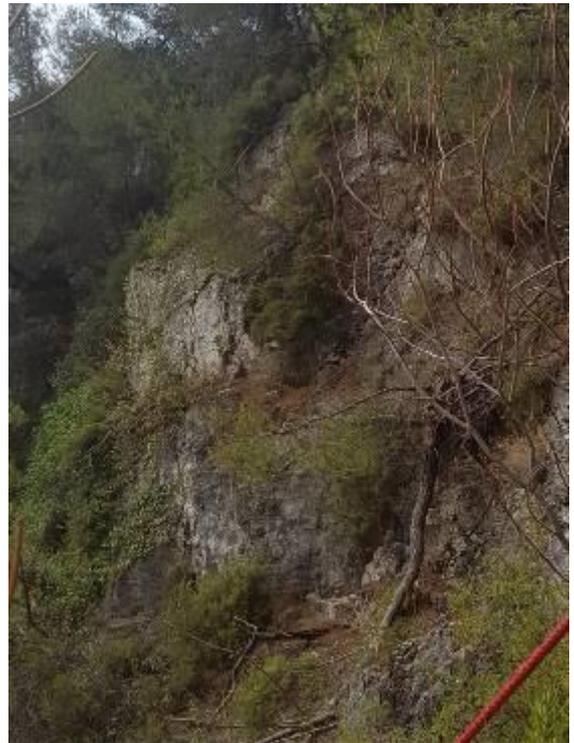
Individualisation de blocs ou grandes écailles

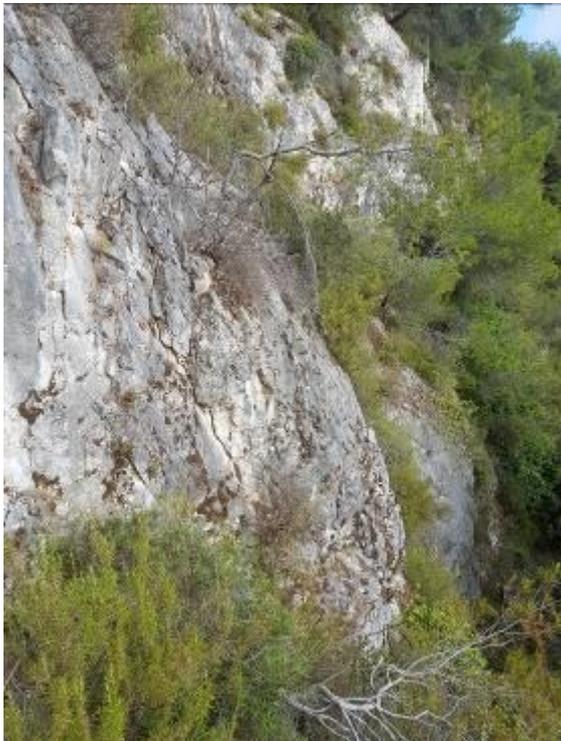
Ecaillage de surface

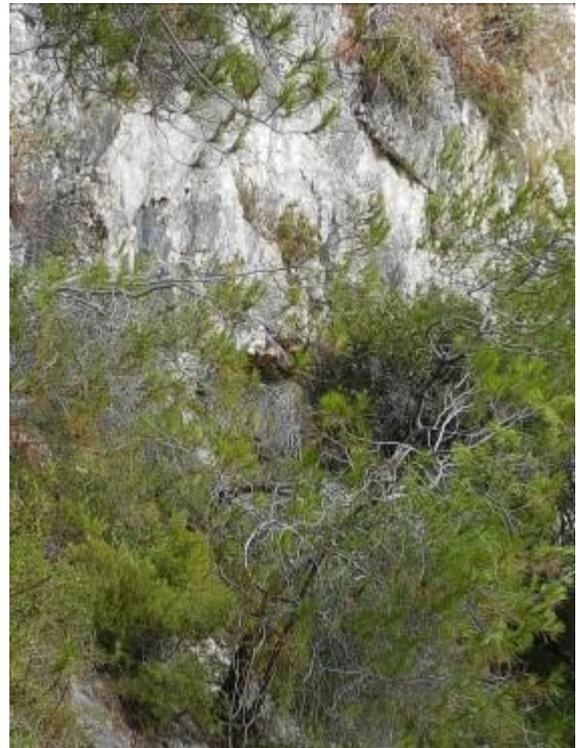
Ecaillage de surface et cavité karstique

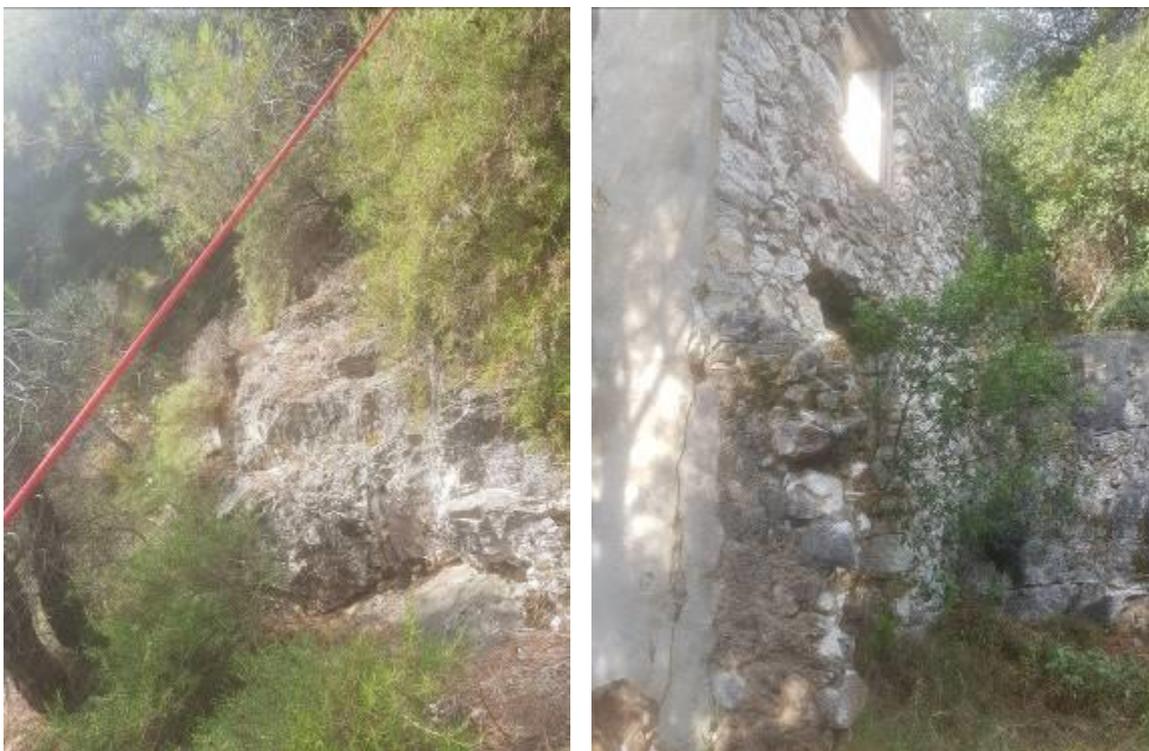
L'inclinaison du front de la falaise est très redressée et présente plusieurs ressauts liés à la stratification géologique défavorable par rapport au front de taille.

Plan de stratigraphie défavorable par rapport à la fouille

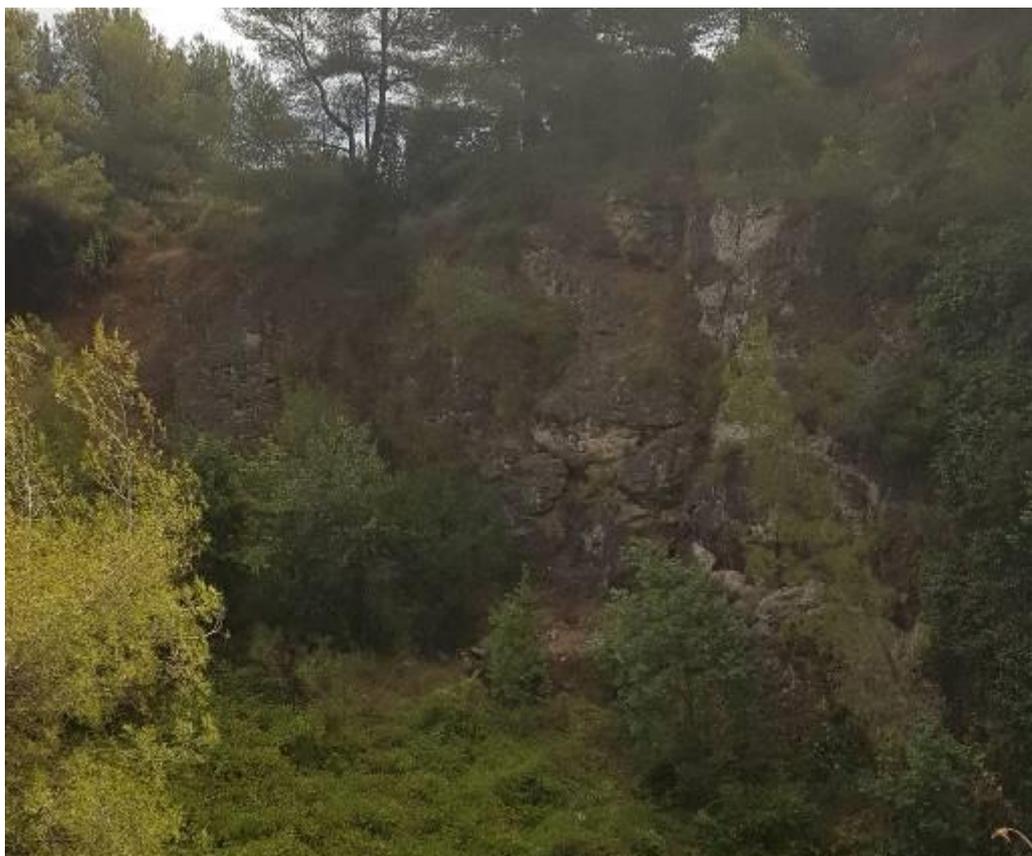
Cône d'effondrement resté en place

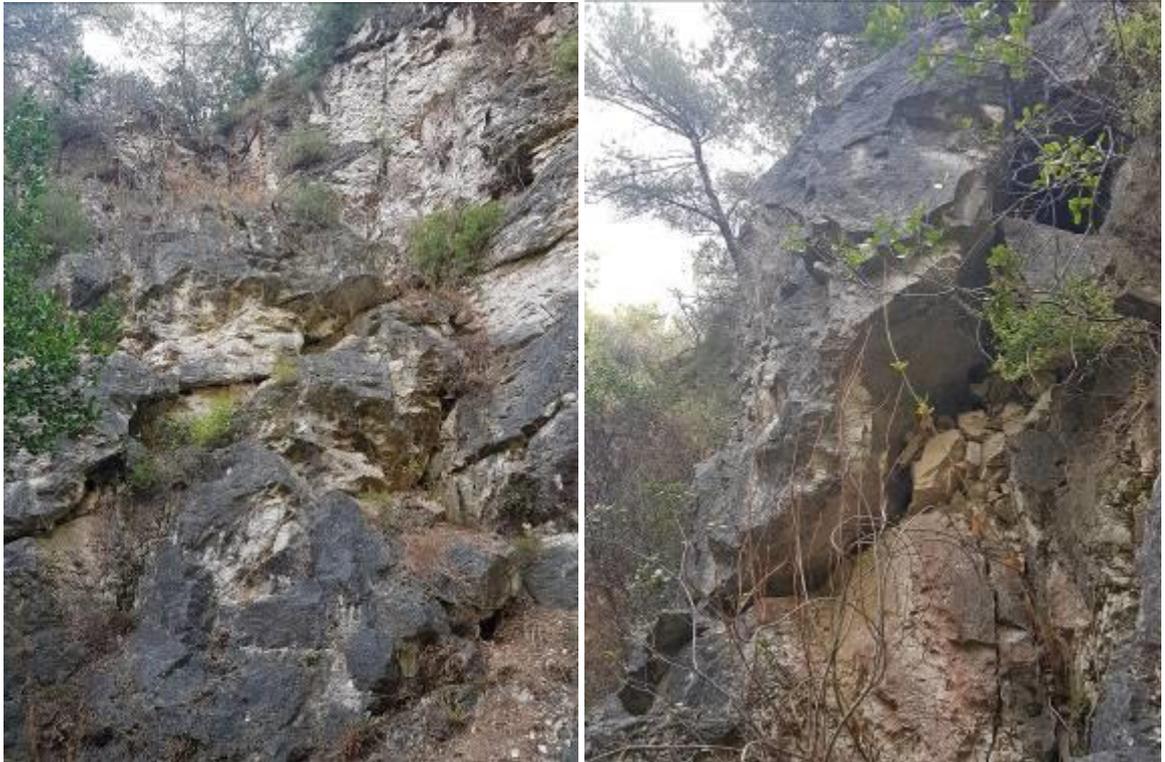
Dans la partie centrale, on peut noter la présence de zones effondrées résultant des anciens tirs de mines ayant entraîné la fragmentation de la roche, l'ensemble est décollé et en position instable, l'état du rocher en retrait devrait être fracturé.

Détails de la zone effondrée formant un cône en pied de falaise

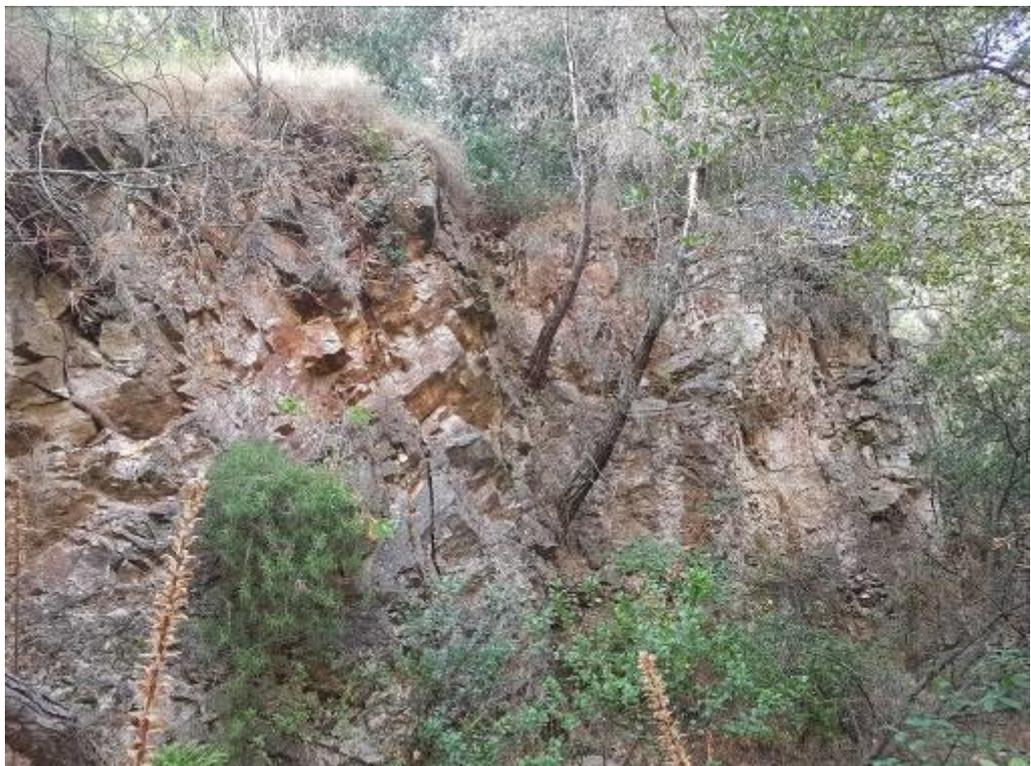
Zone très fracturée, présence de masses rocheuses de forme parallélépipédique, très décollées par les combinaisons des fractures.

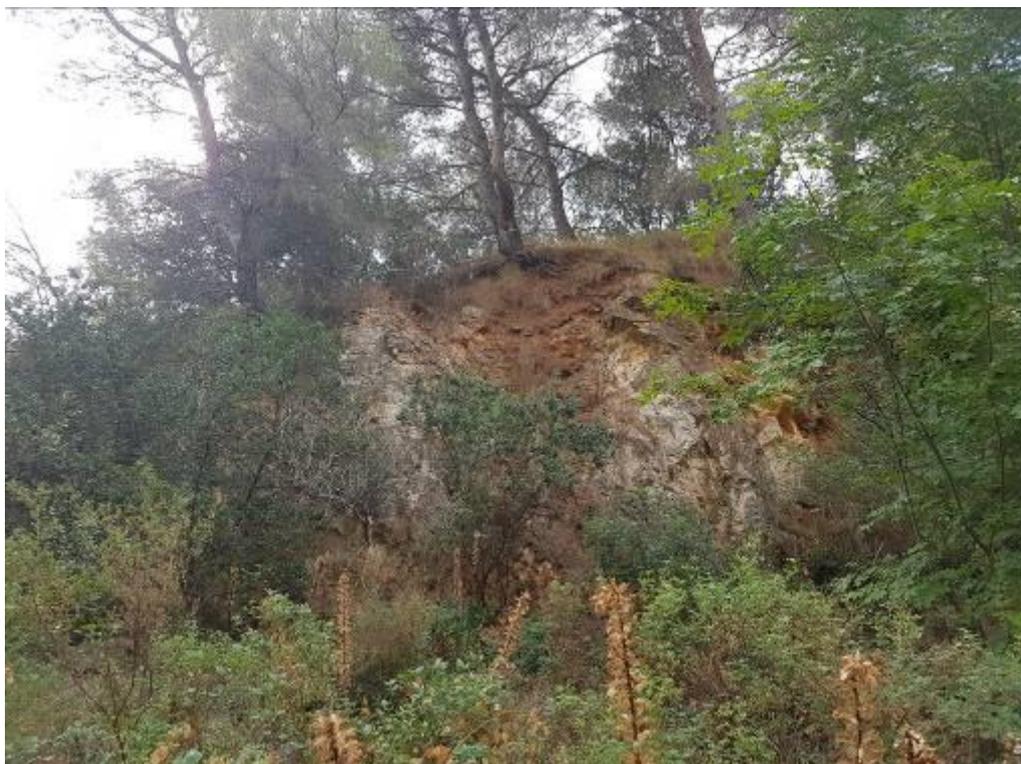
Zone altérée, en blocs et blocailles, partiellement éboulée avec cône d'éboulis en pieds

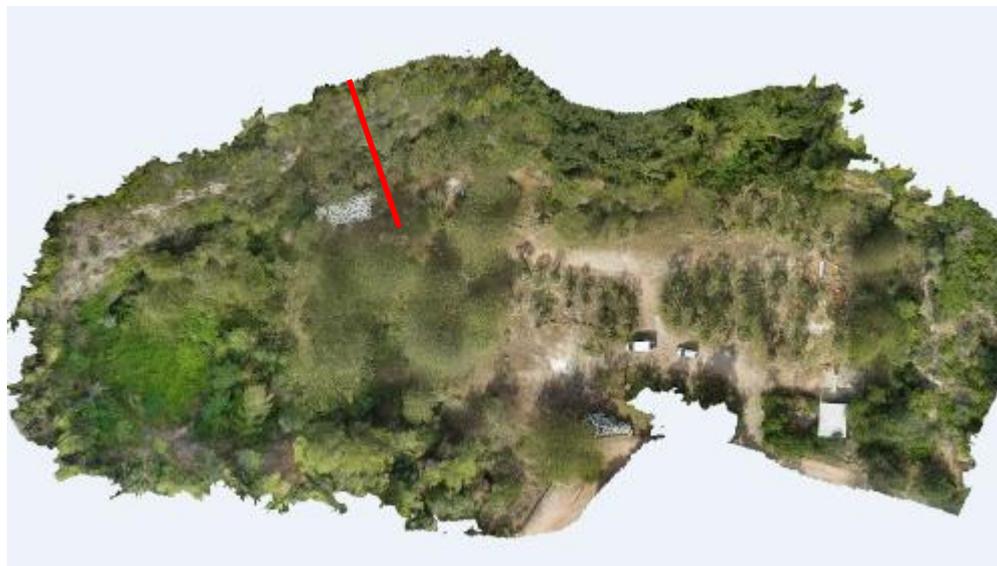
PROFIL 1 :

D'après photo aérienne réalisée par drone

En pied de falaise : La hauteur de rebond maximale est de 1.5 m
L'énergie cinétique maximale est de 1500 KJ
