BEAUSOLEIL (06)
Projet « QUARTIER GRIMA »
Chemin des Révoires Supérieur

N° Affaire 19-2160

MISE EN SECURITE DE FALAISE

Mission : G2PRO

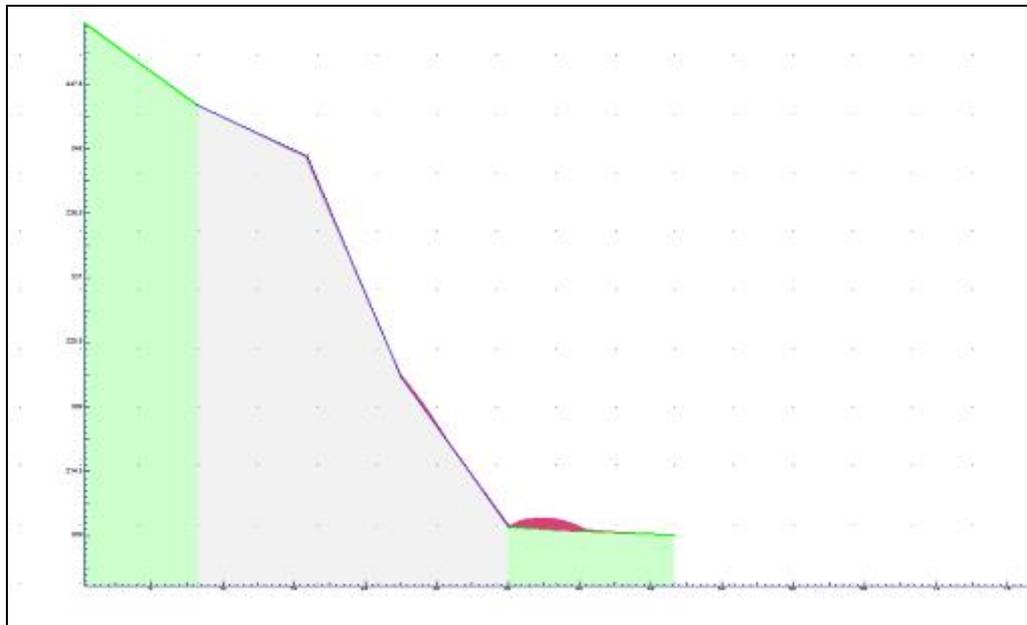
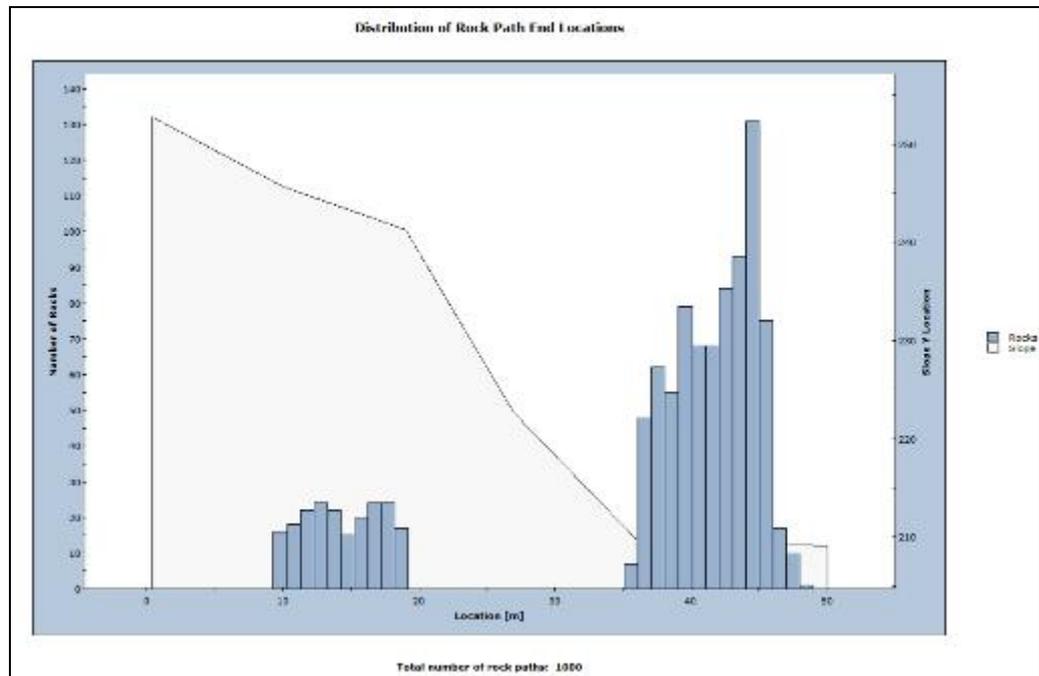
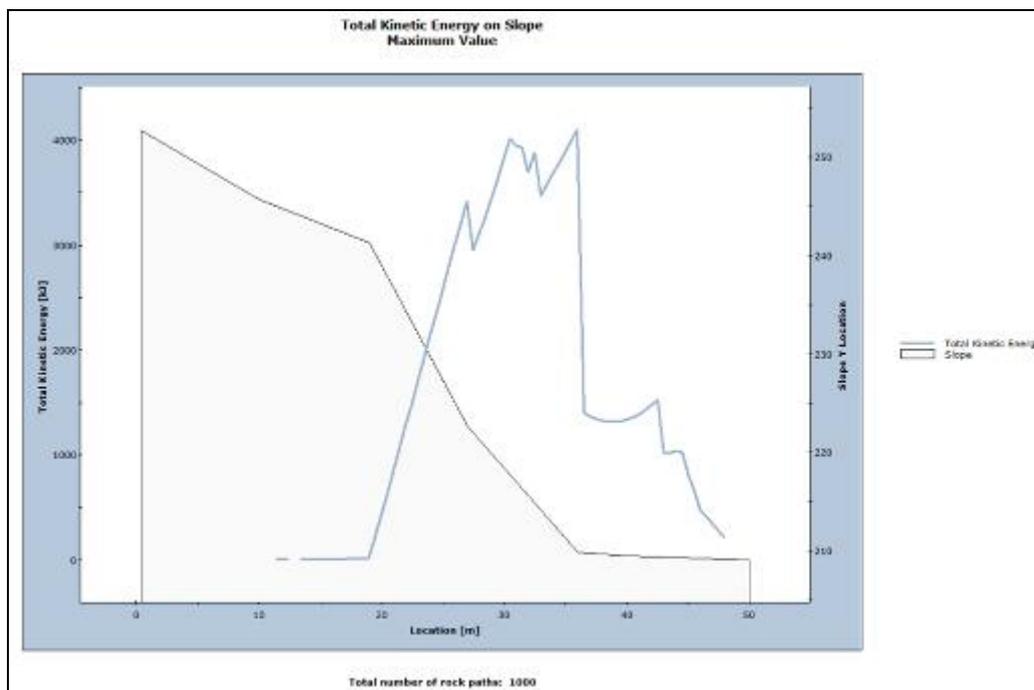
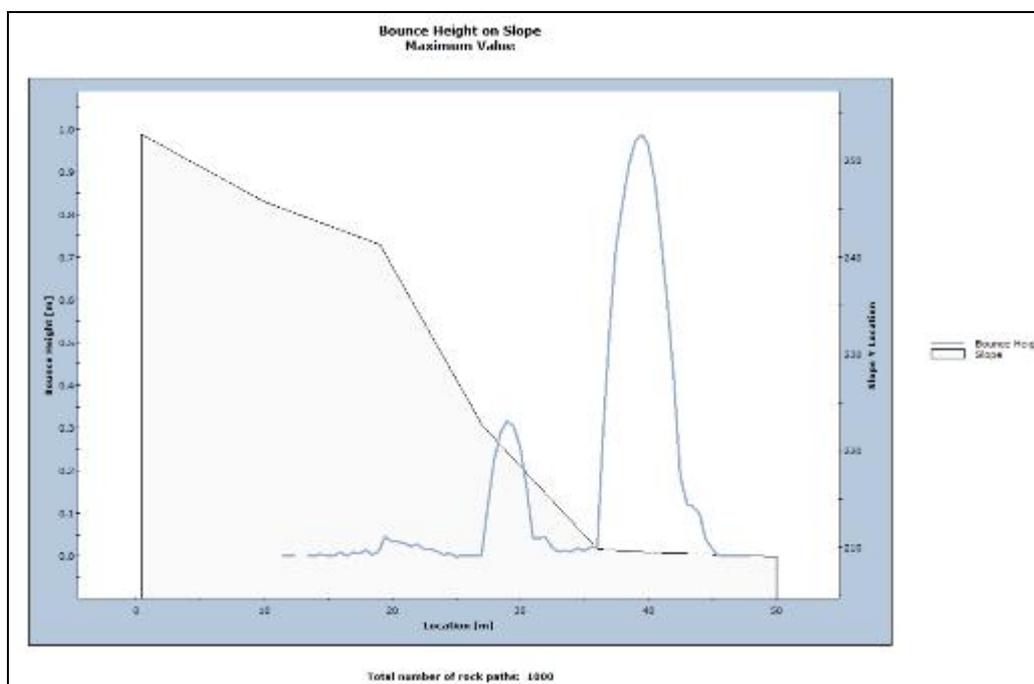
Profil topographique 1

Ce profil est localisé dans la zone 2, au droit des effondrements qui se sont déjà produits, ayant entraîné une accumulation de blocs en pied de falaise.

Distribution : fin de propagation des blocs selon la topographie

Energie cinétique maximale selon la localisation

Hauteur de rebond au-dessus du profil de terrain

Taille de bloc : sphère de 10 m³, nombre de jets : 1000

L'implantation optimale d'un écran pare-blocs en pied de falaise doit être réalisée en tenant compte des hauteurs des rebonds, de la distance d'atterrissage des blocs et de l'élongation des écrans en cas de chutes de blocs, ce qui entraîne une zone de l'ordre de 15 m en pied de la falaise ne pouvant être aménagée.

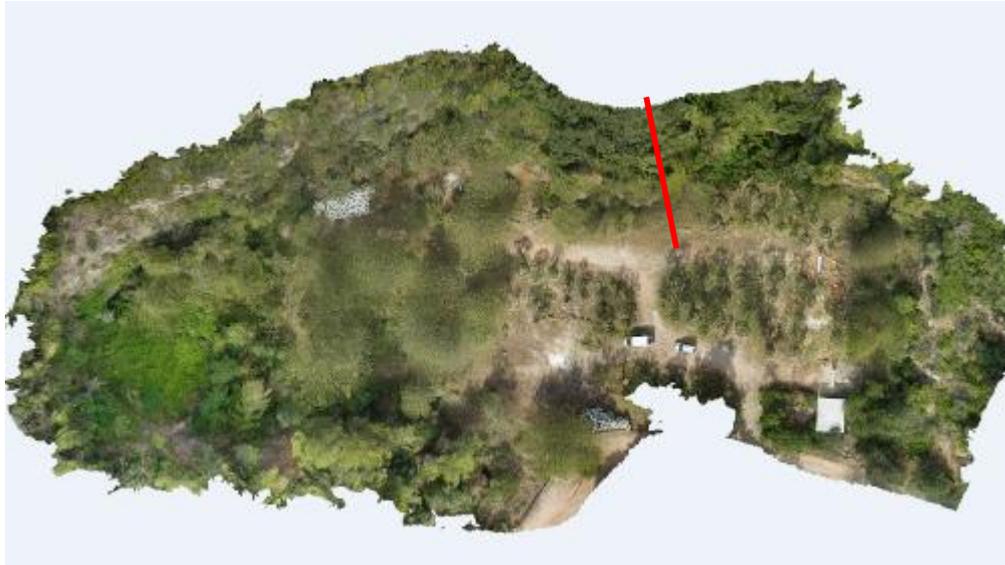
PROFIL 2 :

D'après photo aérienne réalisée par drone

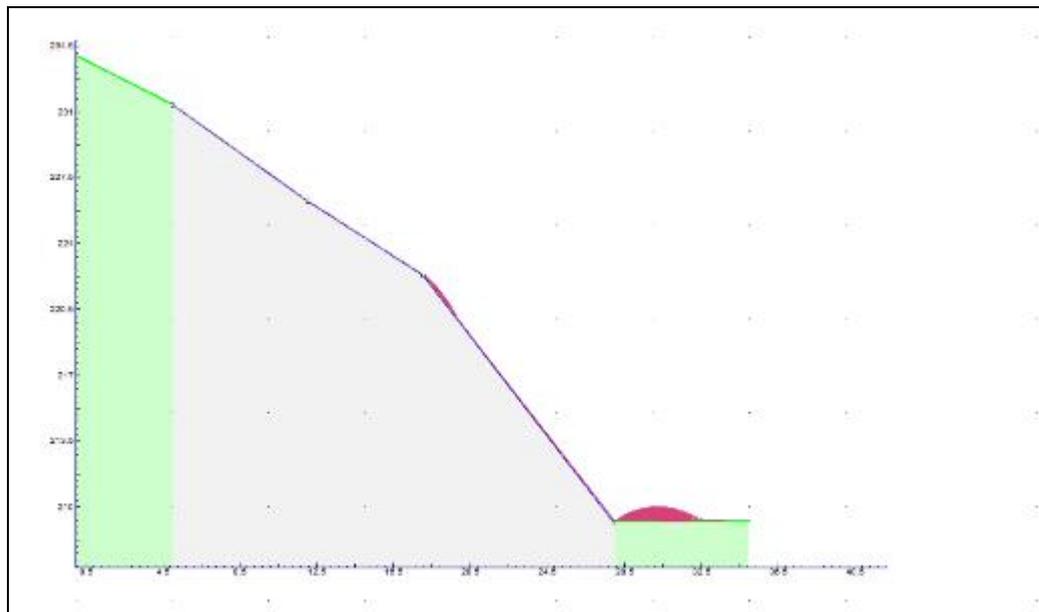
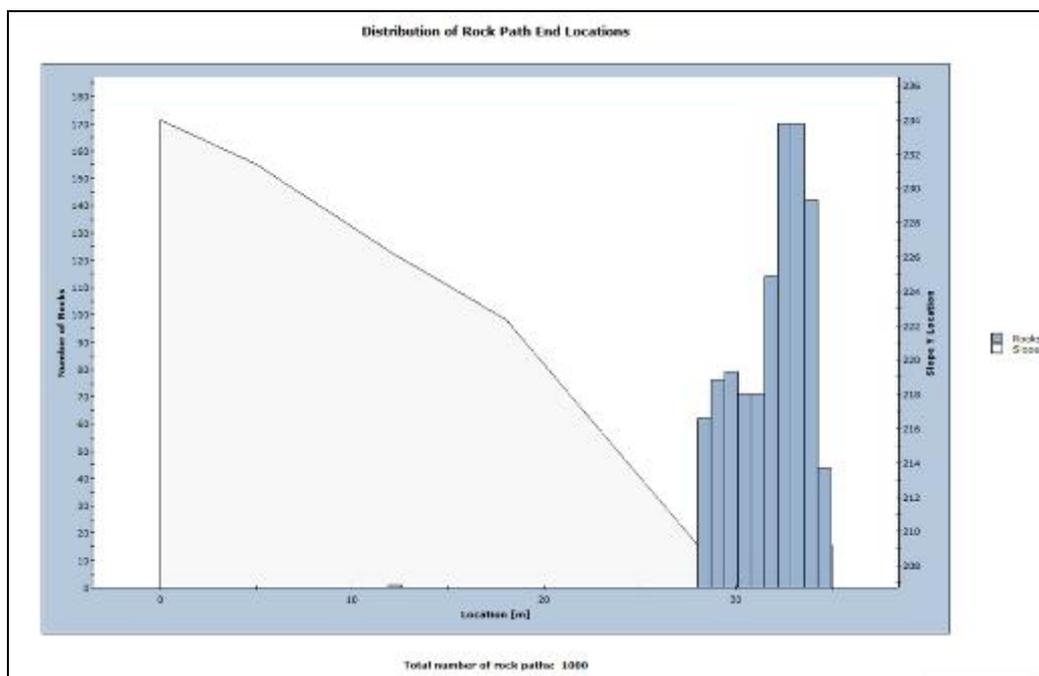
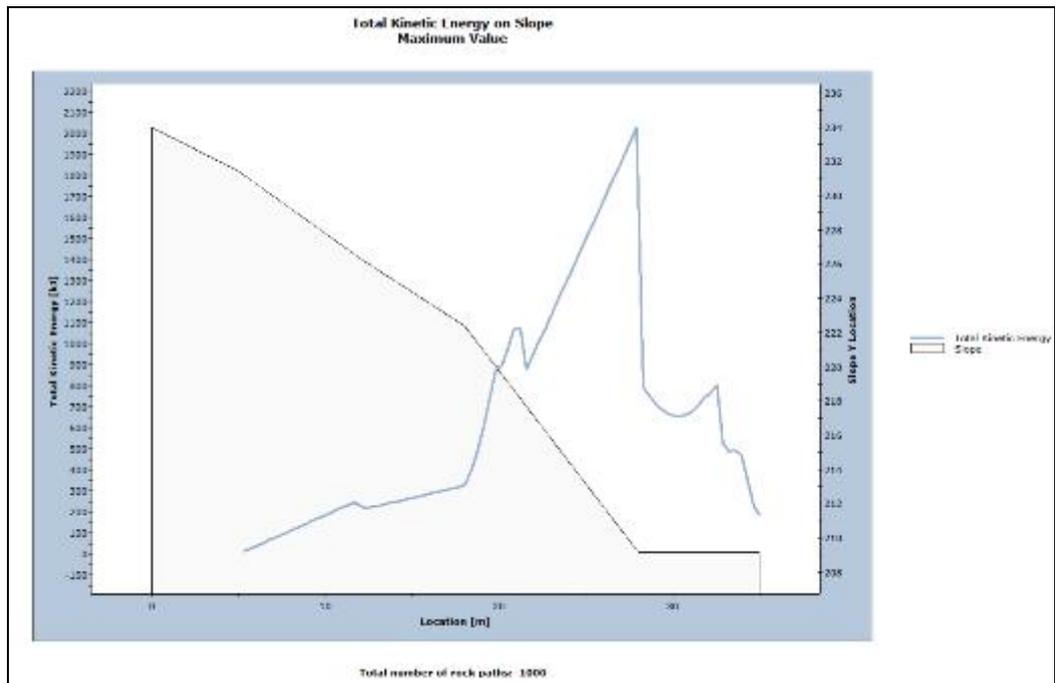
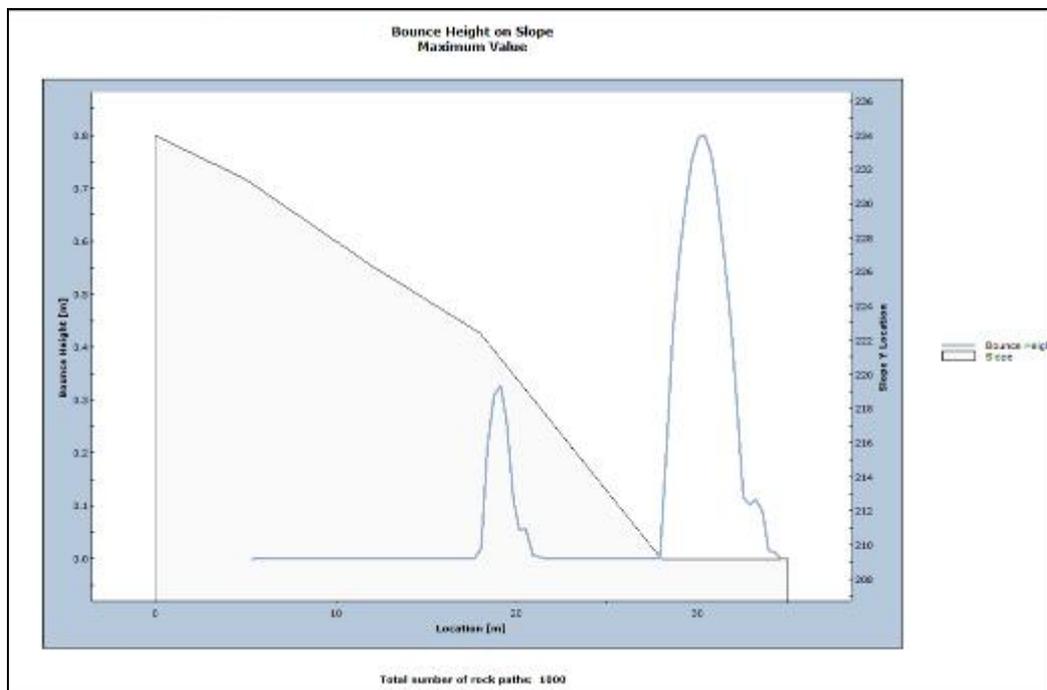
Profil topographique

Distribution : fin de propagation des blocs selon la topographie

Energie cinétique maximale selon la localisation

Hauteur de rebond au-dessus du profil de terrain

Taille de bloc sphère de 10 m³, nombre de jets : 1000

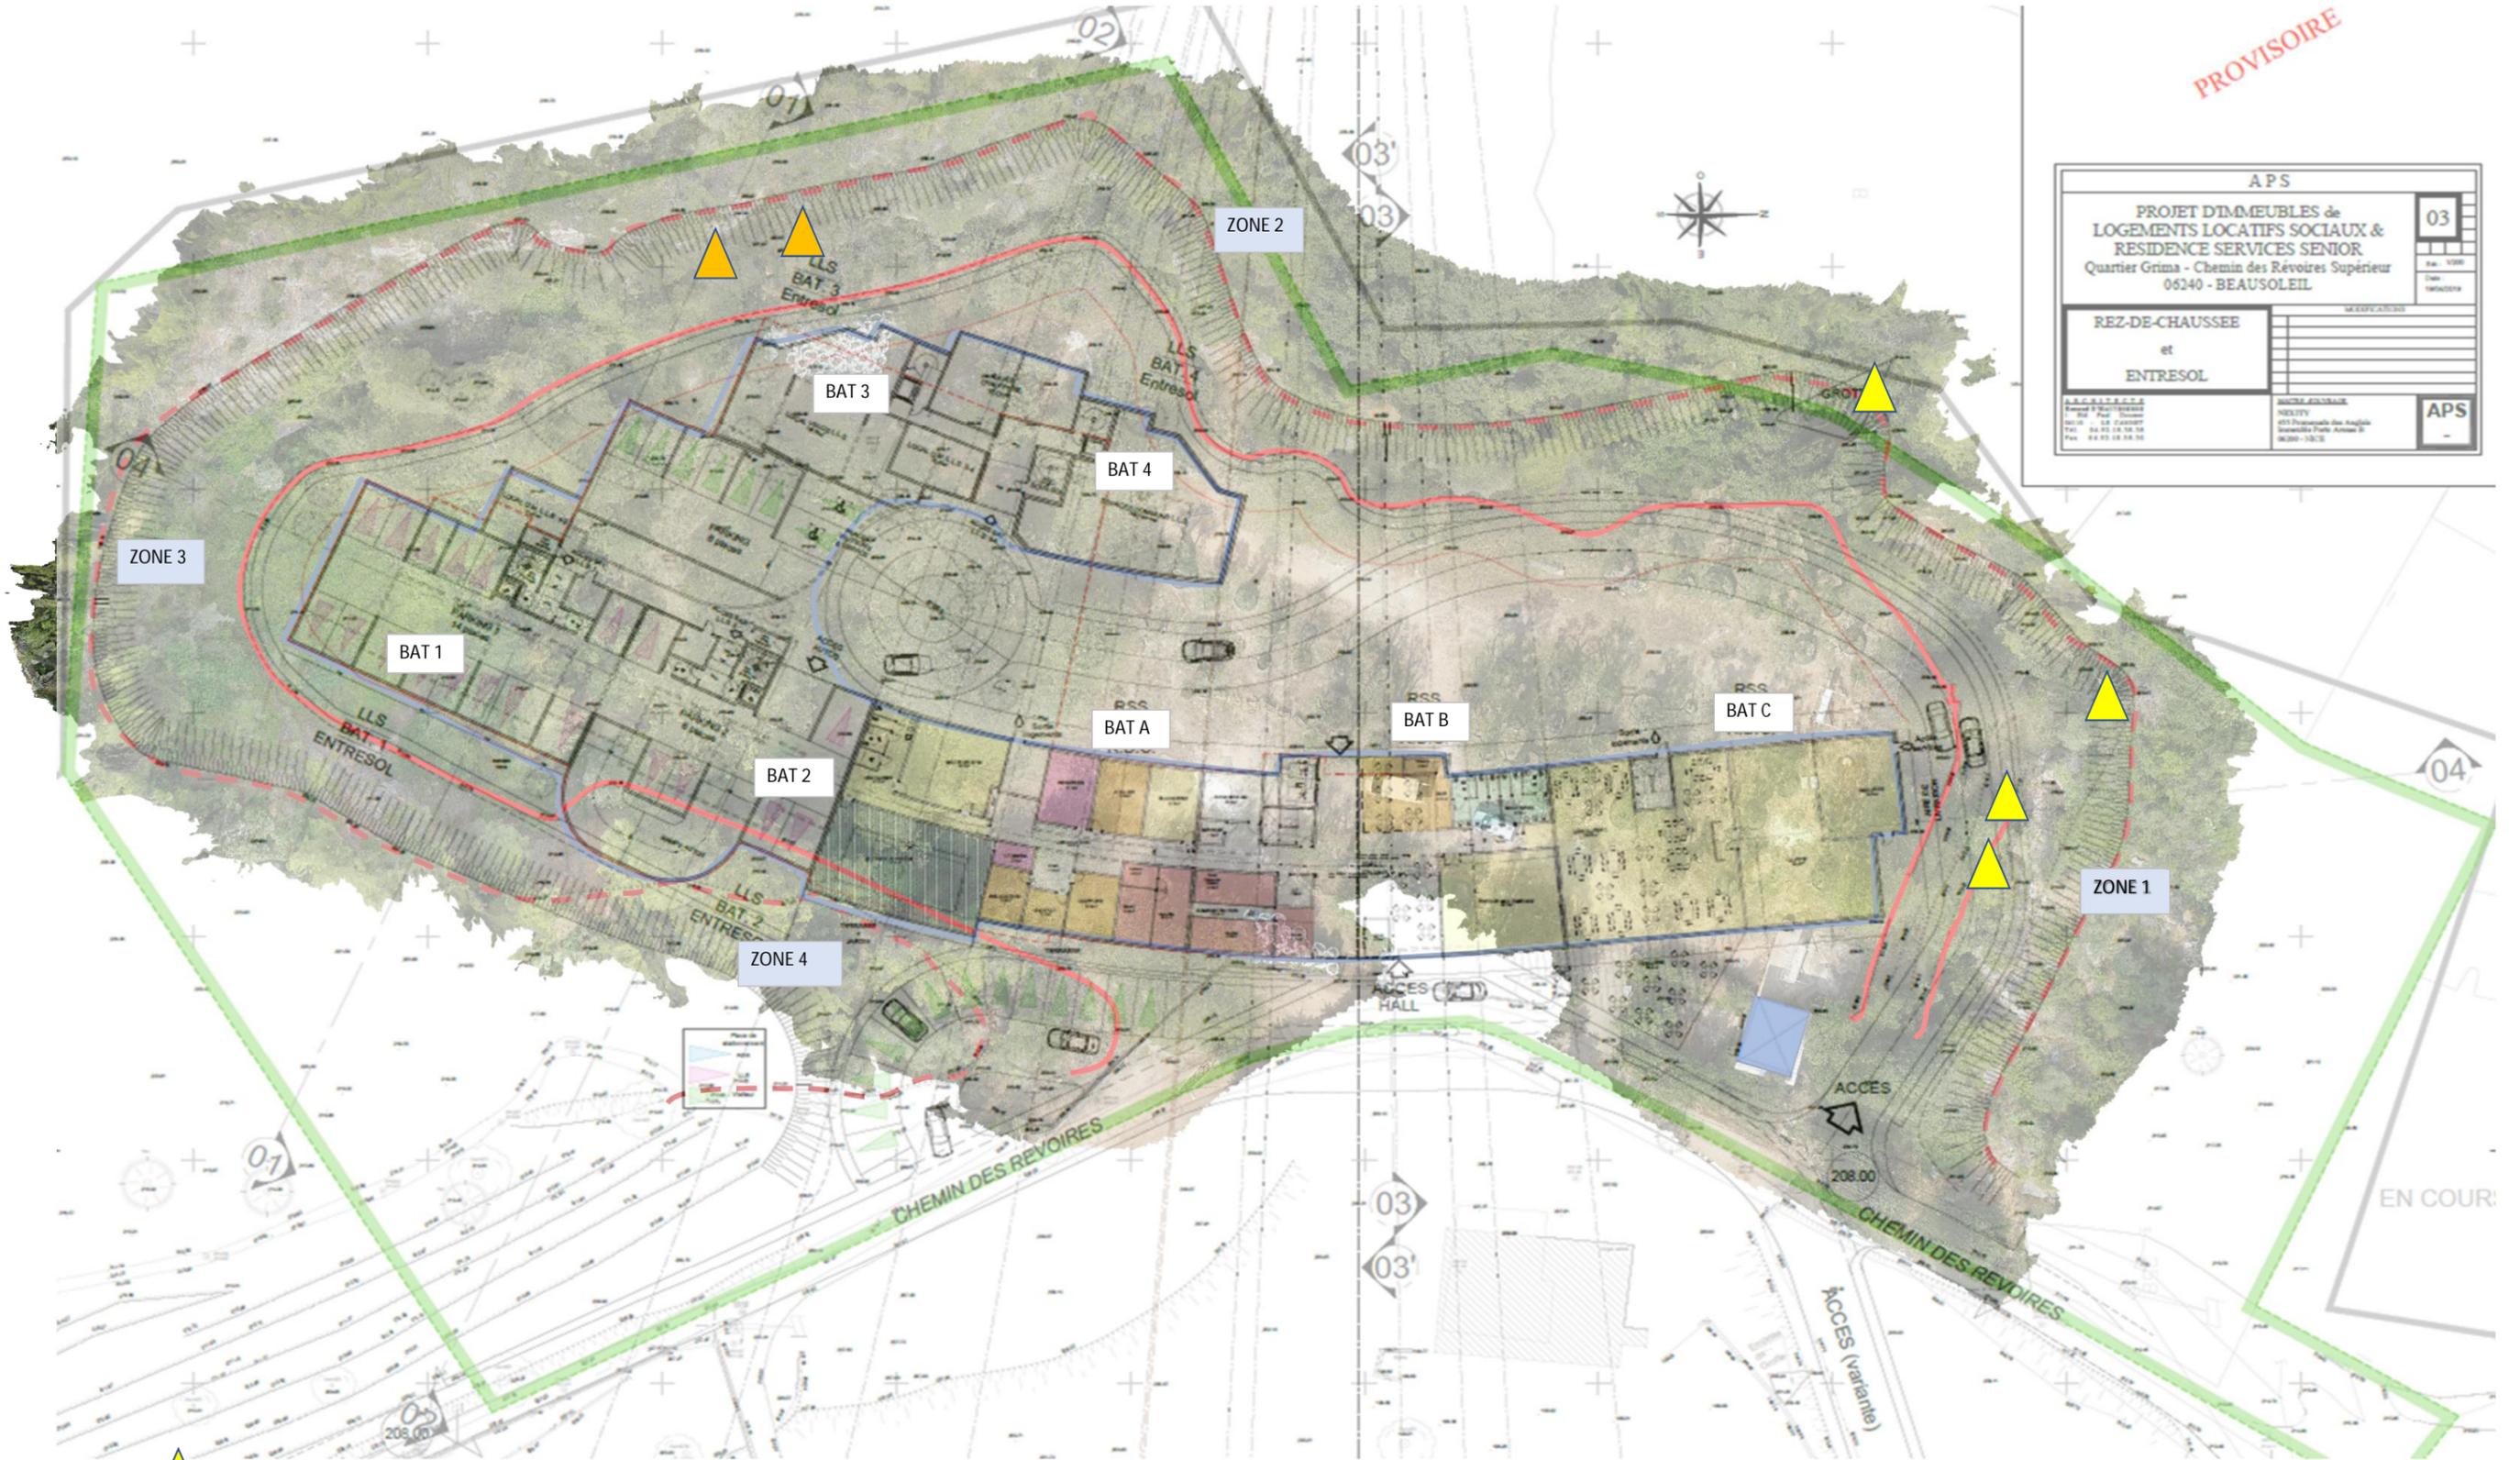
cavité reconnue
 zone d'effondrement

Ensemble de la falaise fracturé, crête de falaise non accessible en raison de la densité de la végétation

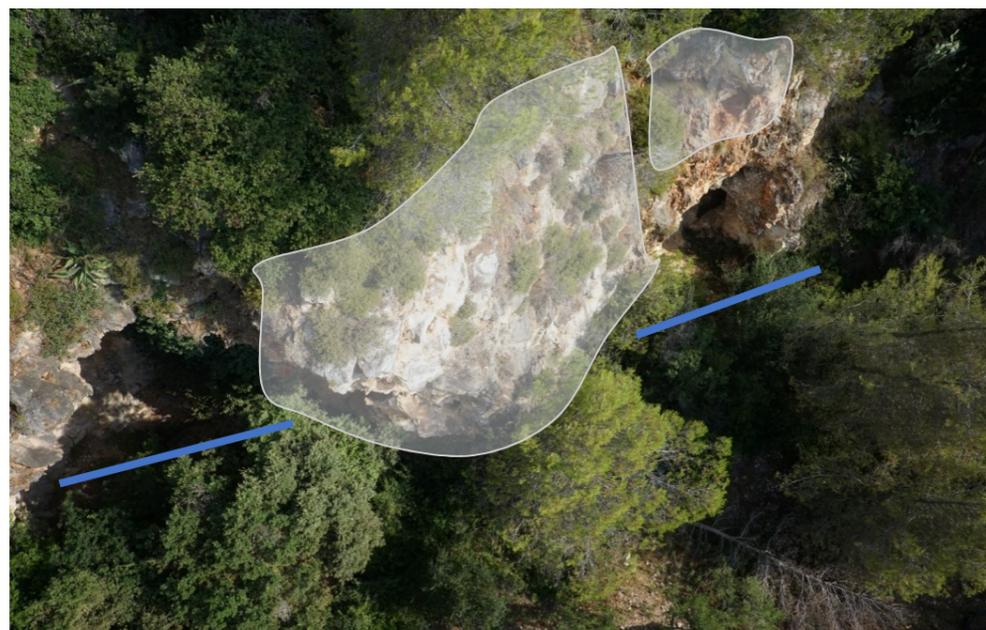
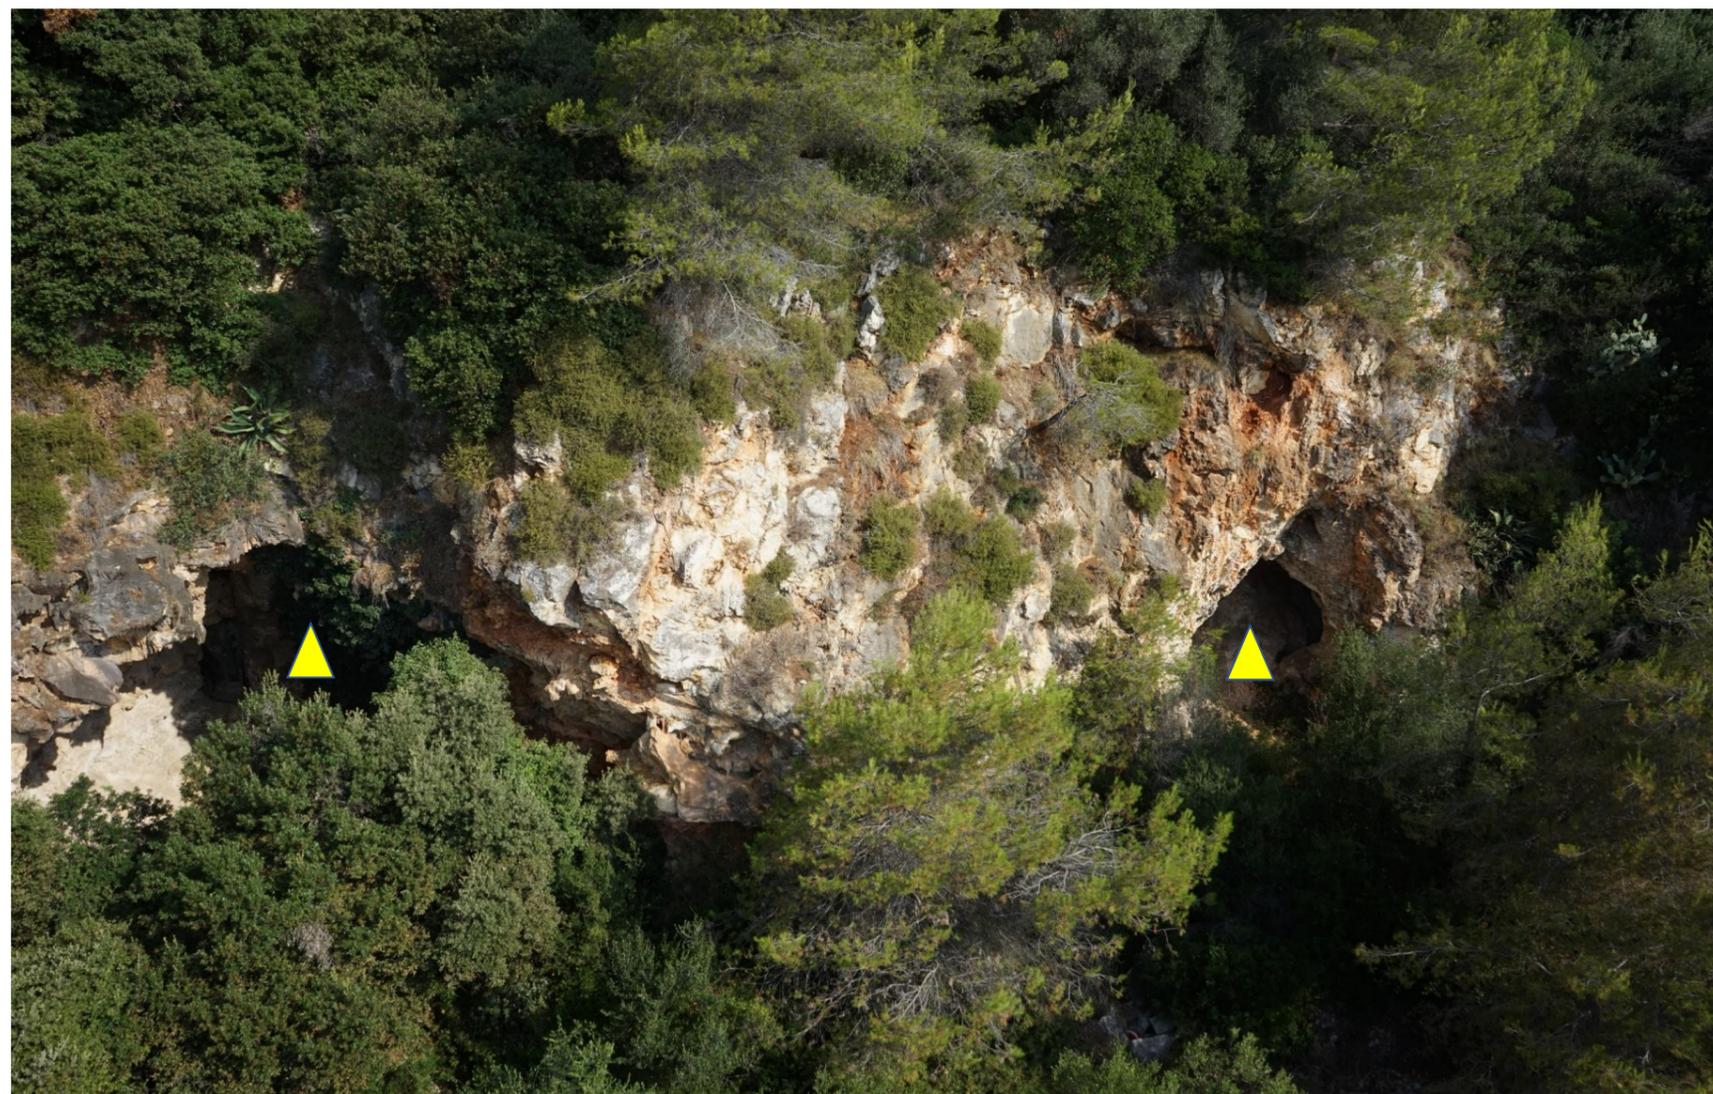
**PROJET : sécurisation de la falaise****CONTRAINTES :**

Création de la voie d'accès en pied de falaise

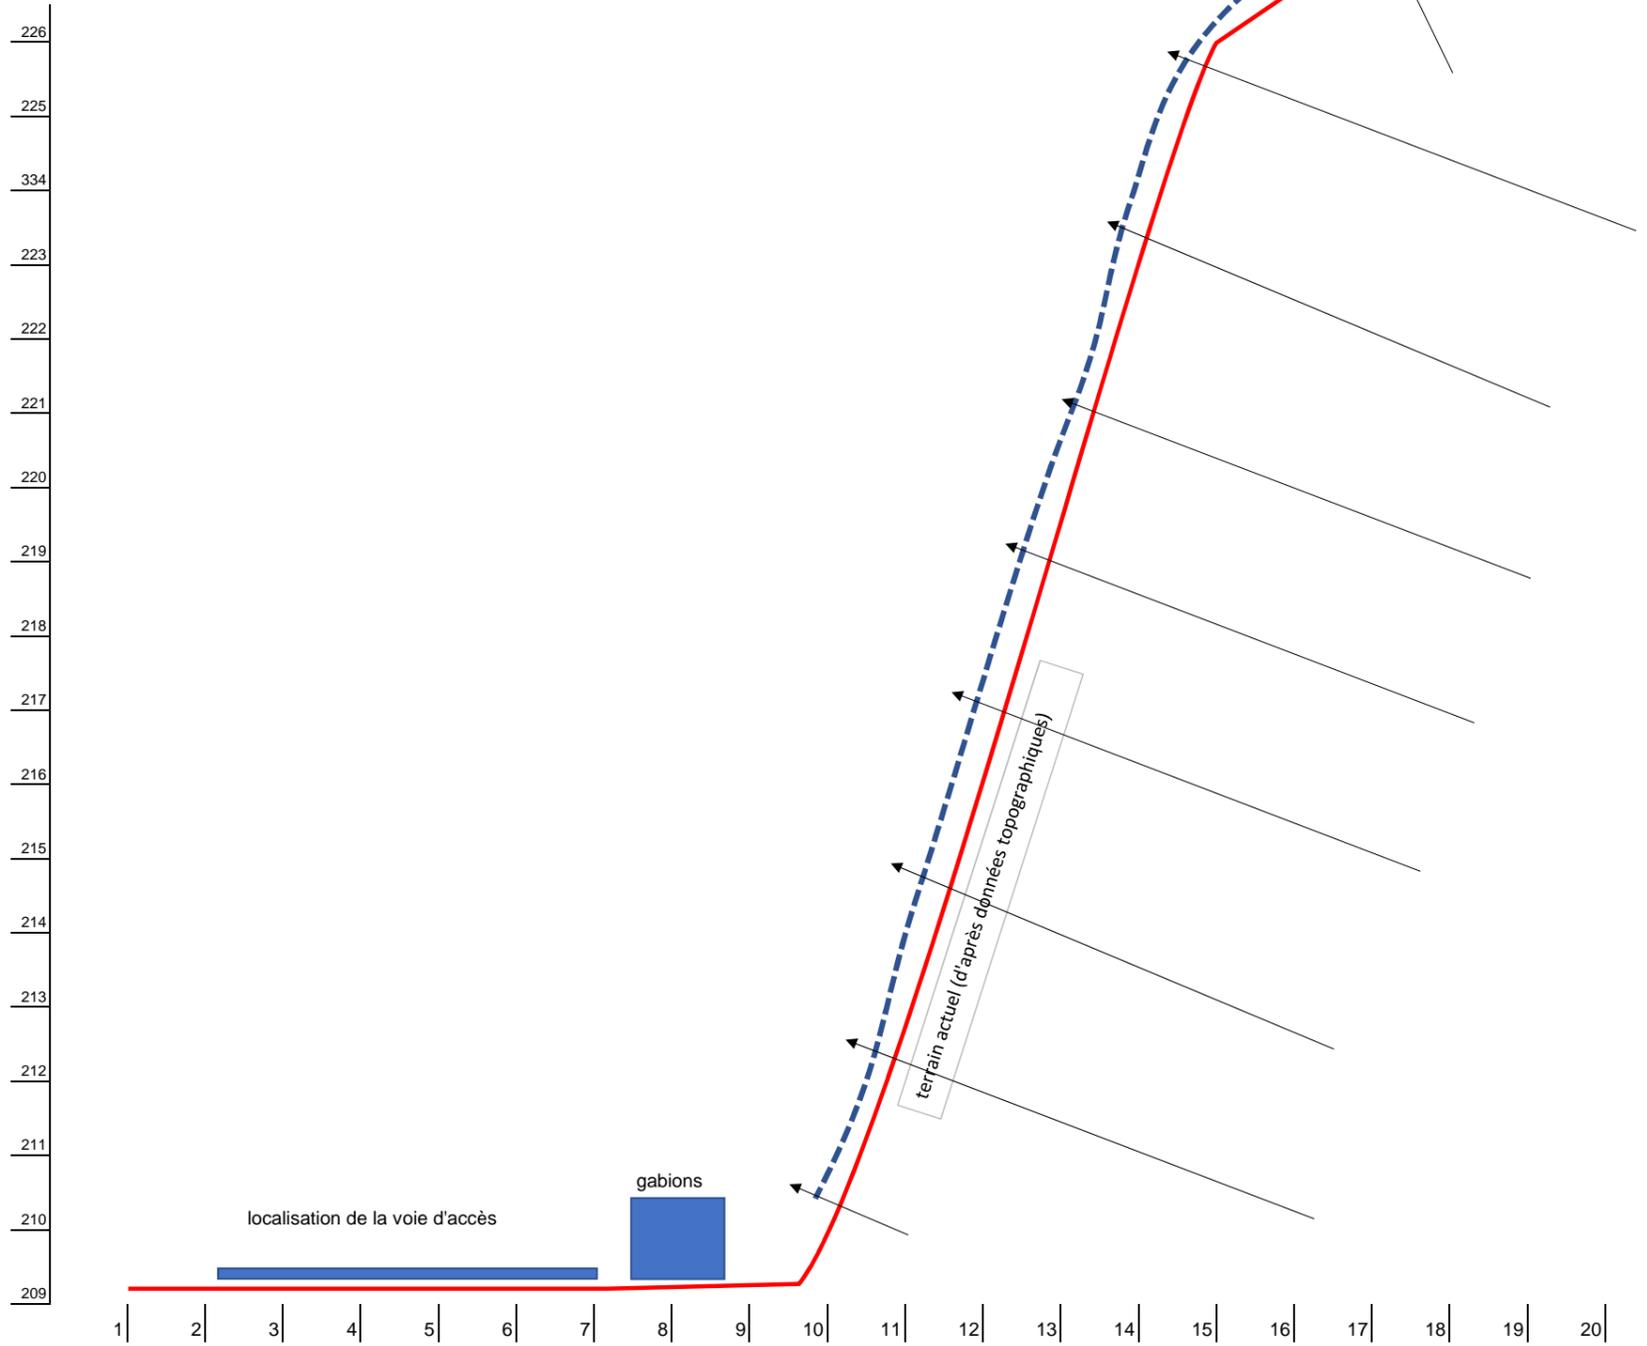
BEAUSOLEIL - QUARTIER GRIMA FALAISE	PLANCHE 8
MISE EN SECURITE DES TALUS	
SCHEMAS DE PRINCIPE PROTECTION DEVANT LES GROTTES ZONE 2-1	ref : D19-2160

Crête de falaise très fracturée et altérée localement surplombante au niveau des grottes et pour partie masquée par la végétation

NOTA : la longueur des clous devra être adaptée en présence de cavités en retrait de falaise constatée

ancrage de tête : barre acier type GEWI diamètre Ø32mm longueur 3m
 ancrage de plaquage : barre acier type GEWI diamètre Ø28mm longueur 6m
 répartition 1 pour 4m² quinconce
 prévoir des ancrages complémentaires courts en fonction de la topographie du terrain
 câble de plaquage de Ø12 à 16mm et câbles complémentaires à prévoir si nécessaire en fonction de la topographie du terrain rencontrée
 grillage double torsion 60x80mm

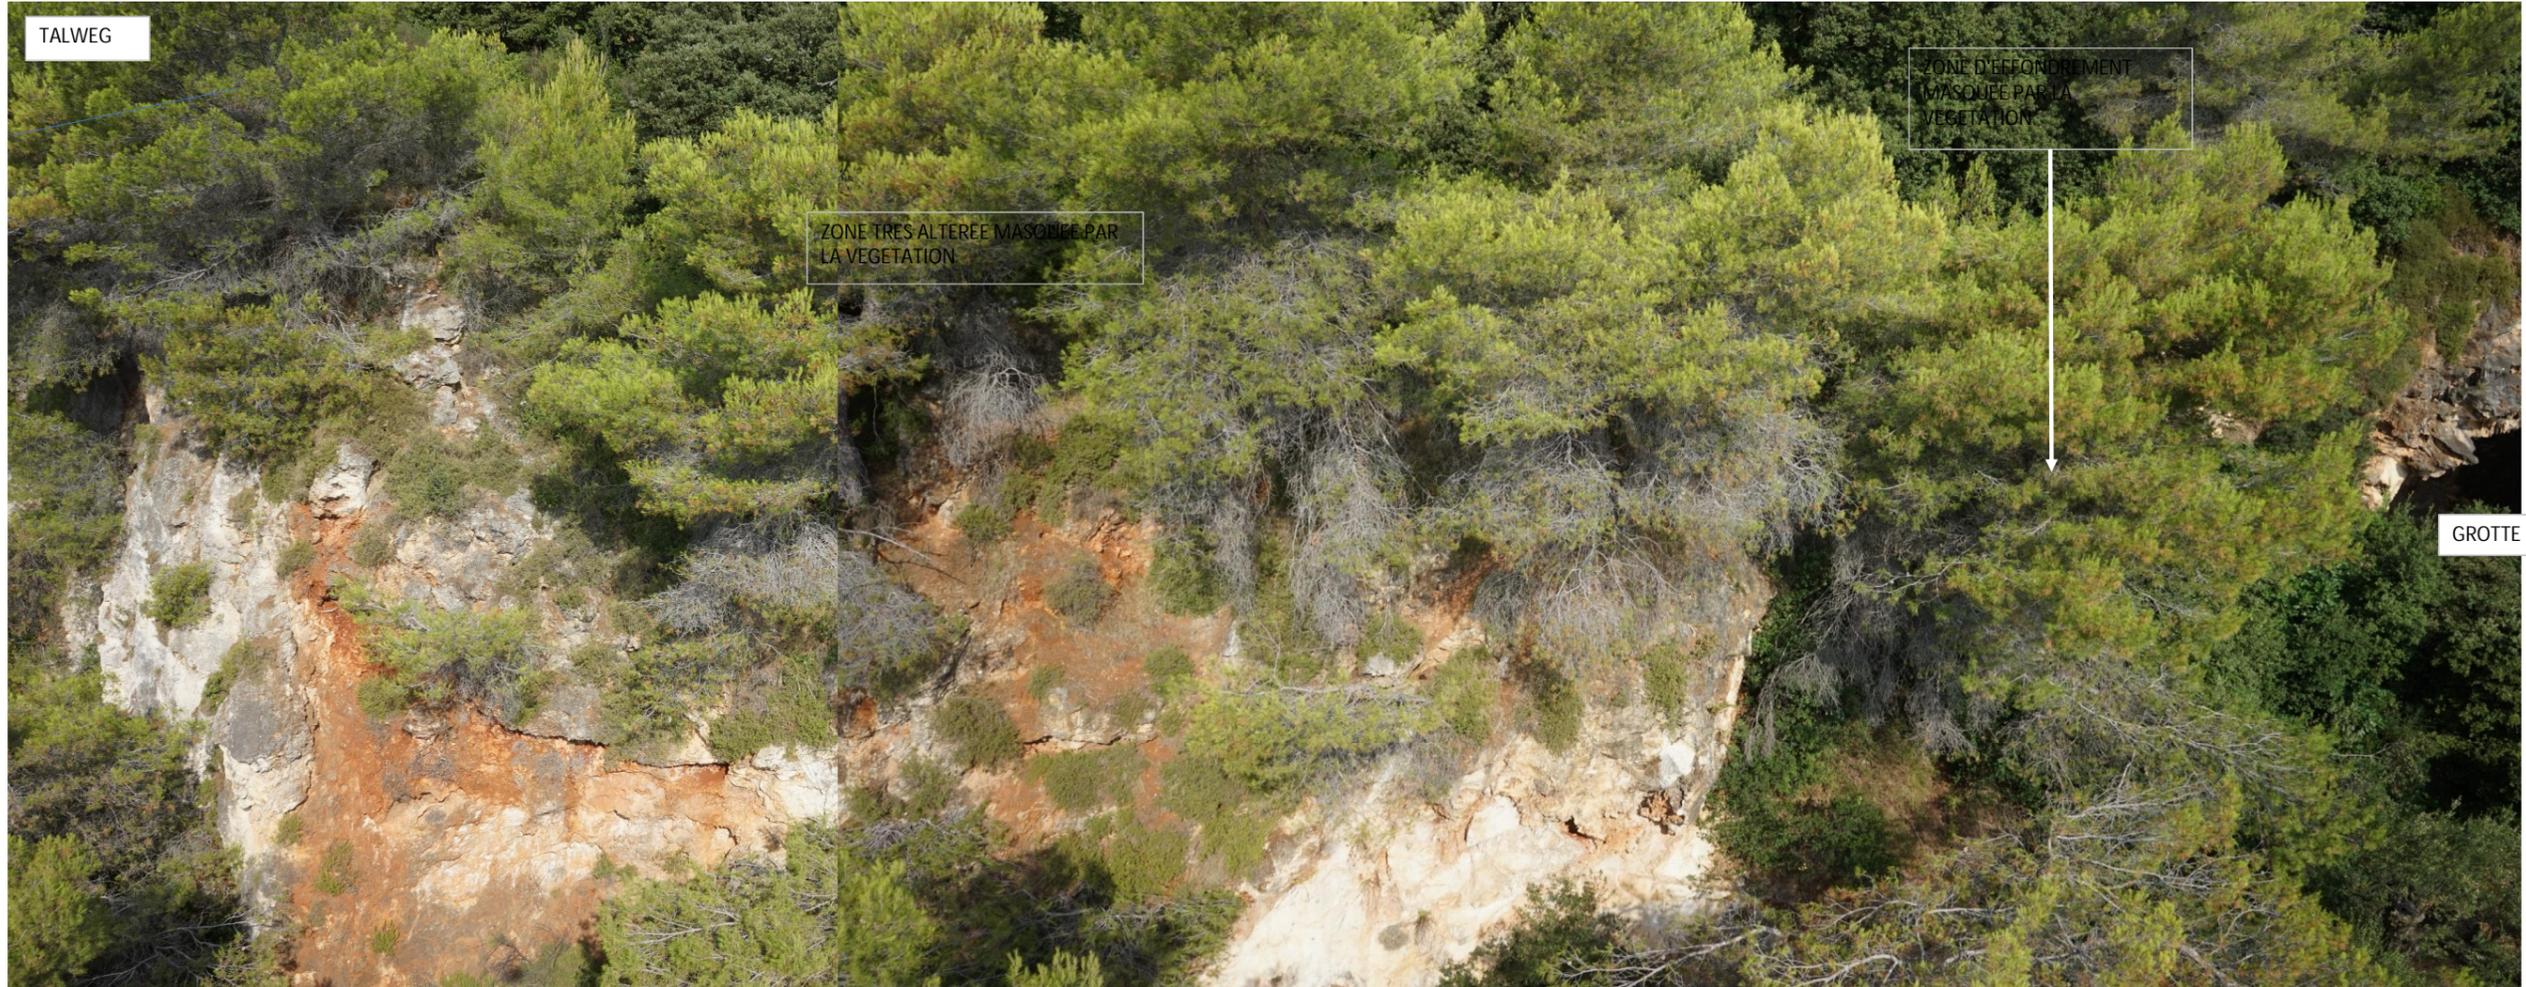
BEAUSOLEIL - QUARTIER GRIMA FALAISE	PLANCHE 9
MISE EN SECURITE DES TALUS	
ZONE 2-2	ref : D19-2160

- Terrassement en pied de falaise des masses éboulées accumulées , permettant l'implantation de voie d'accès
- Présence d'une zone effondrée en paroi haute de la falaise sur 7m de haut et environ 7m de large masquée par la végétation
- Falaise très fracturée et très altérée partie haute marquée par la végétation
- Présence d'une zone soucavée à la base de falaise

Interdire tout accès sous les zones soucavées

- Voile en béton armé réalisé par projection afin de suivre le modelé du terrain associé à des ancrages
- NOTA : la longueur des clous devra être adaptée en présence de cavités en retrait de falaise constatées

ancrage de tête : barre acier type GEWI diamètre Ø32mm longueur 3m
 ancrage de plaquage : barre acier type GEWI diamètre Ø28mm longueur 6 à 8m minimum
 répartition 1 pour 4m² quinconce
 prévoir des ancrages complémentaires courts en fonction de la topographie du terrain
 câble de plaquage de Ø12 à 16mm et câbles complémentaires à prévoir si nécessaire en fonction de la topographie du terrain rencontrée
 grillage double torsion 60x80mm
