BEAUSOLEIL (06)
Projet « QUARTIER GRIMA »
Chemin des Révoires Supérieur

N° Affaire 19-2160

MISE EN SECURITE DE FALAISE

Mission : G2PRO

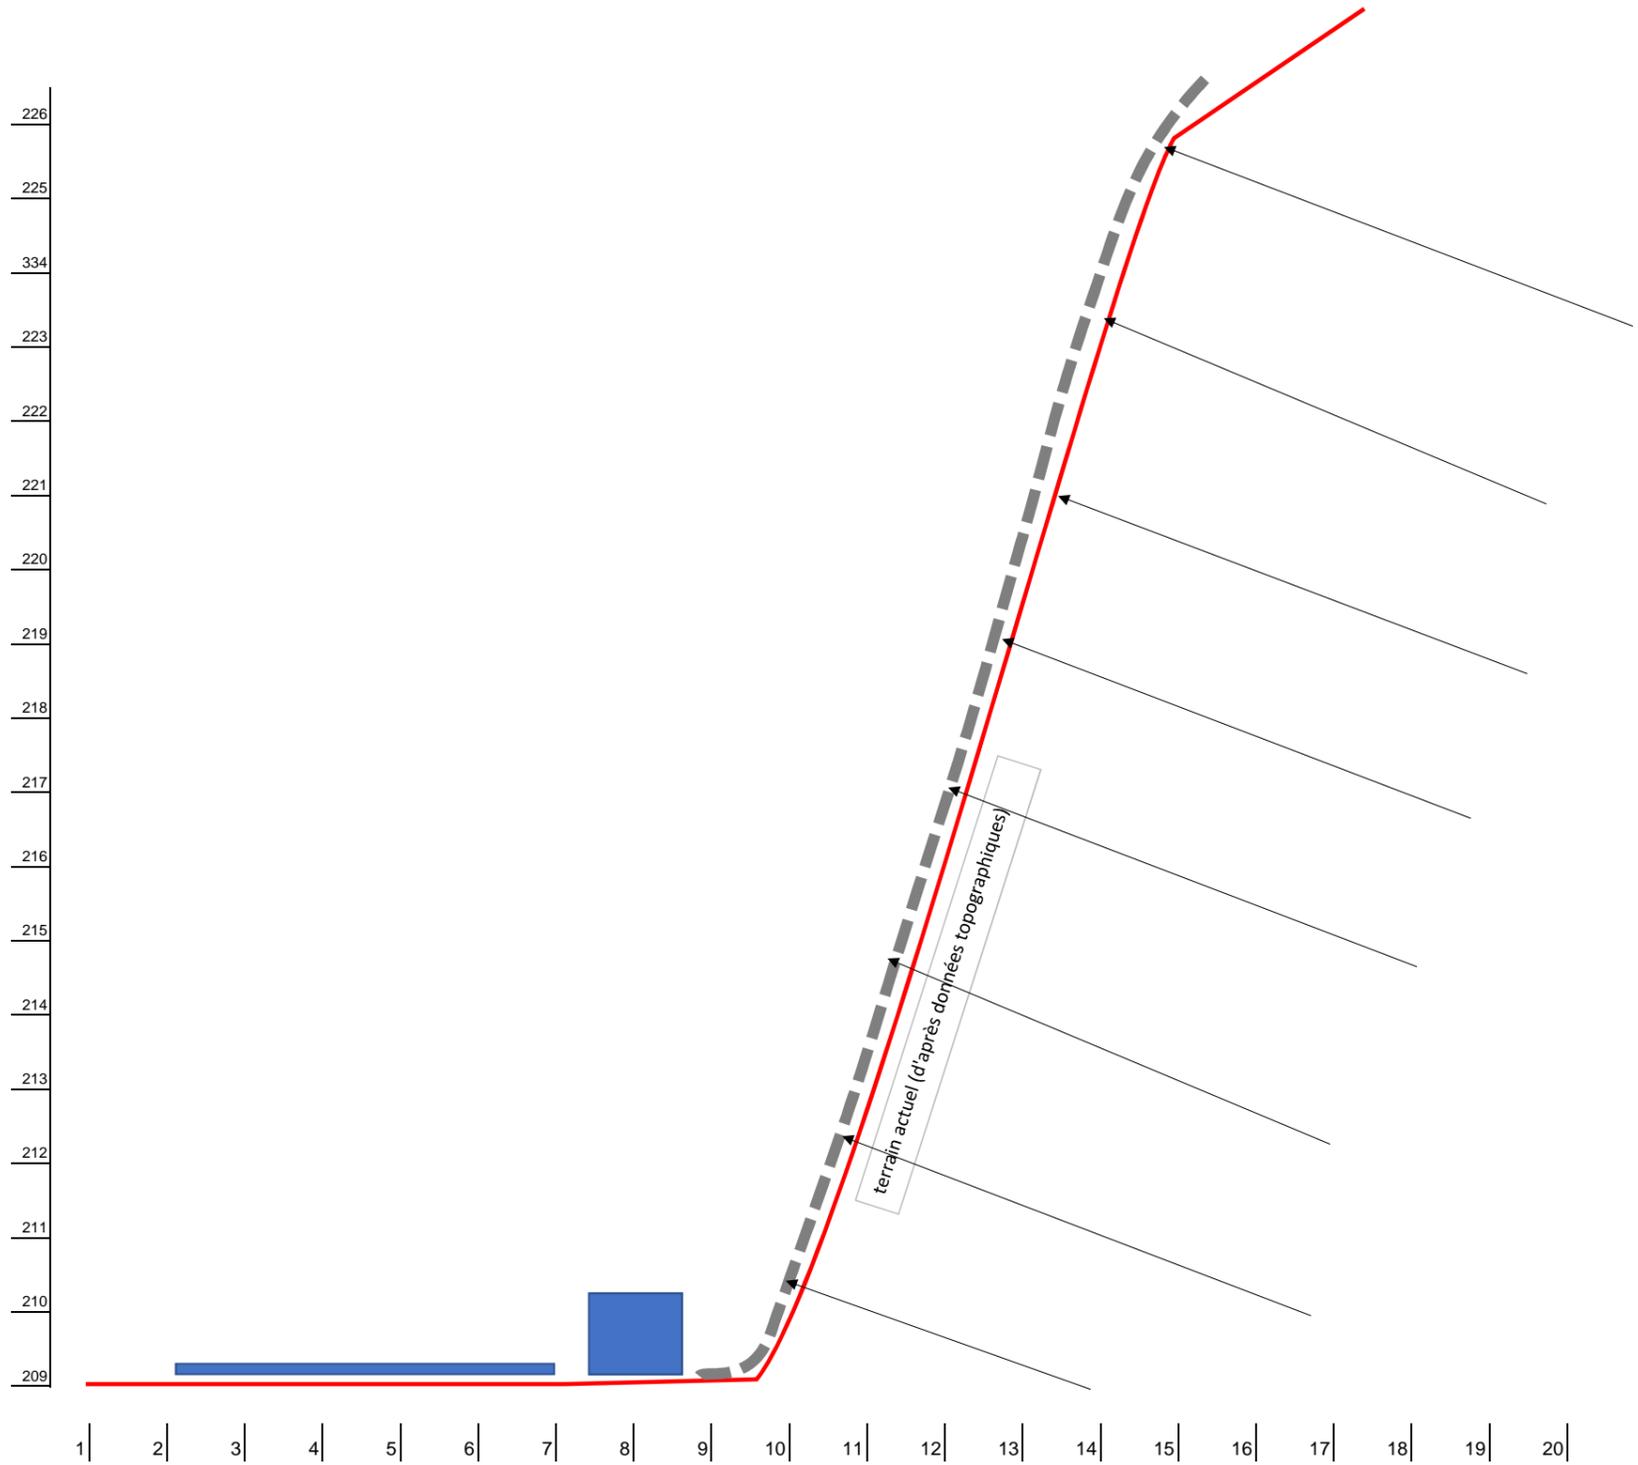
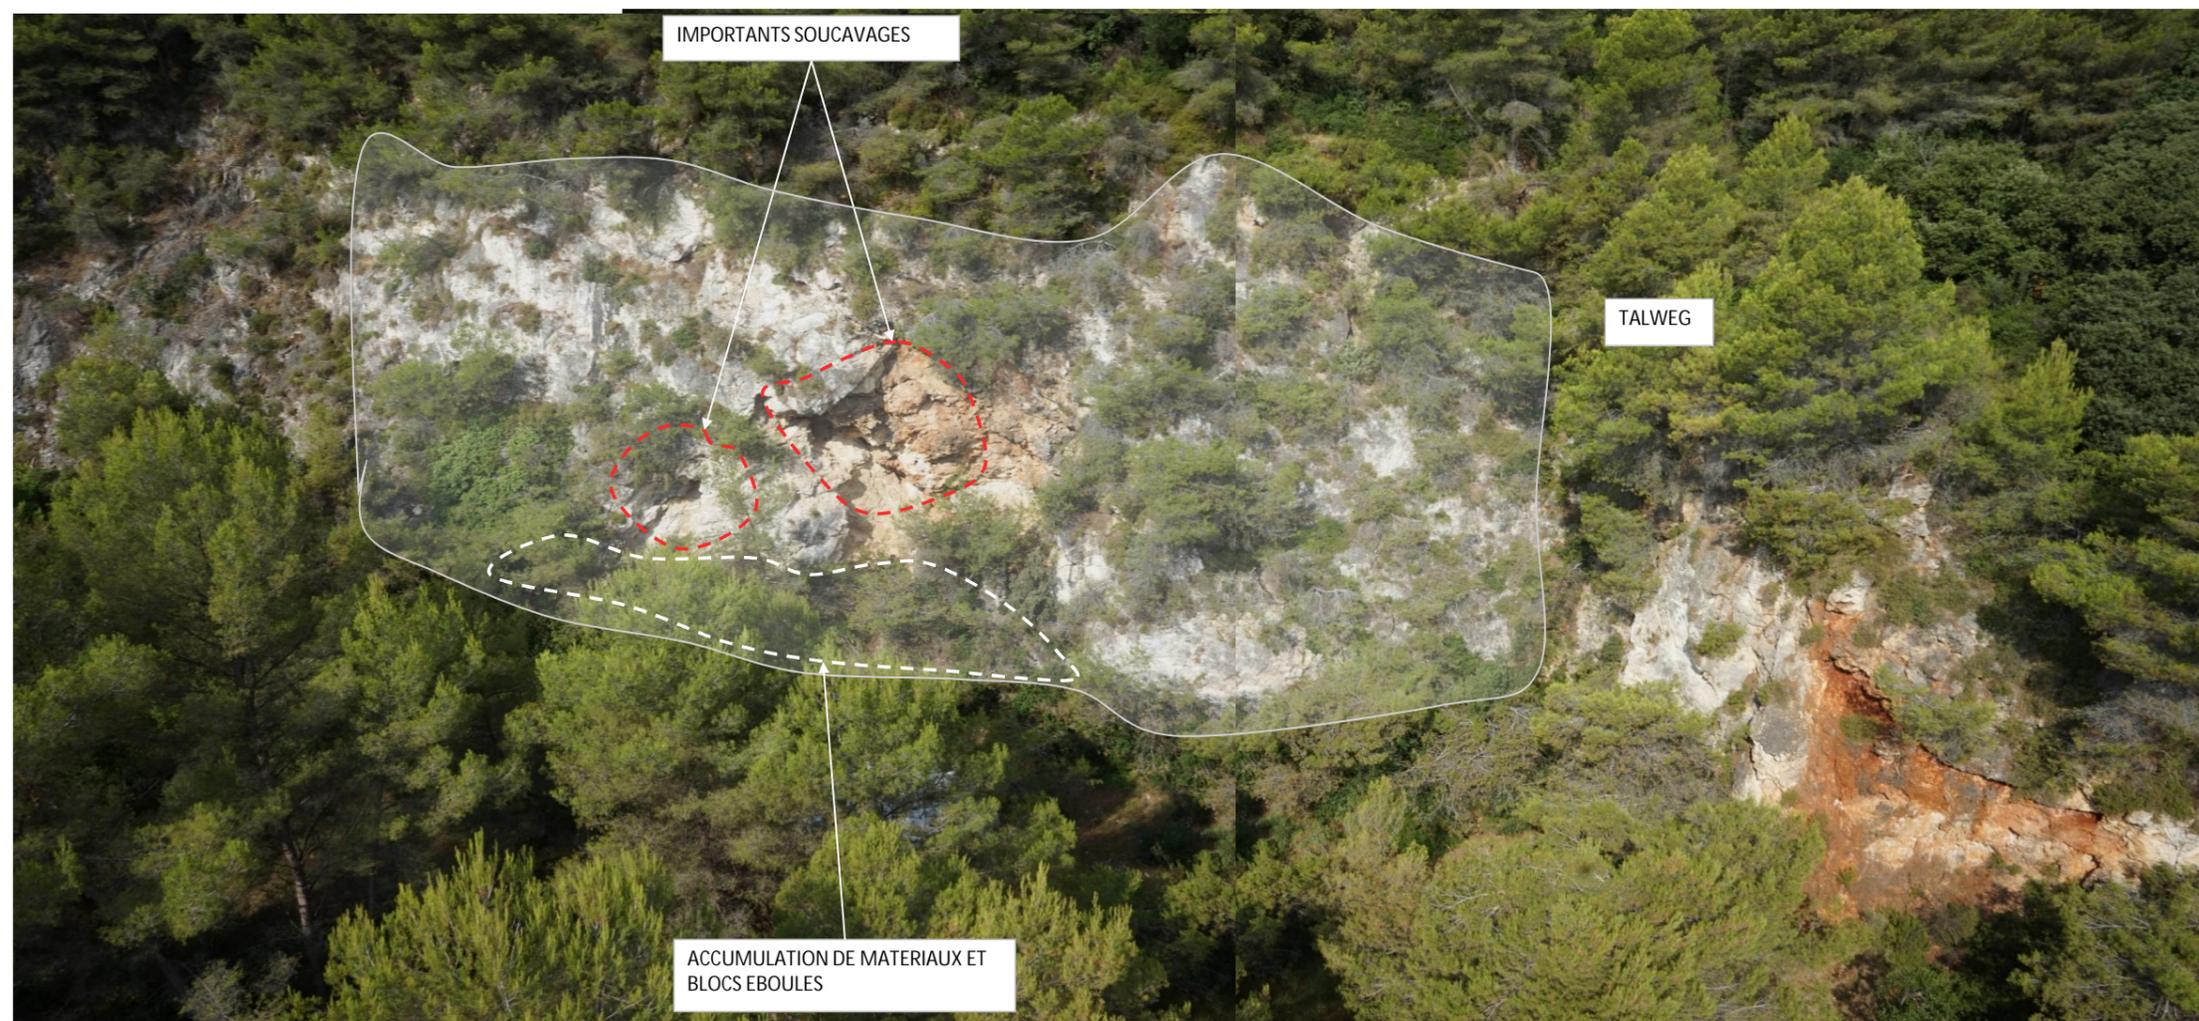
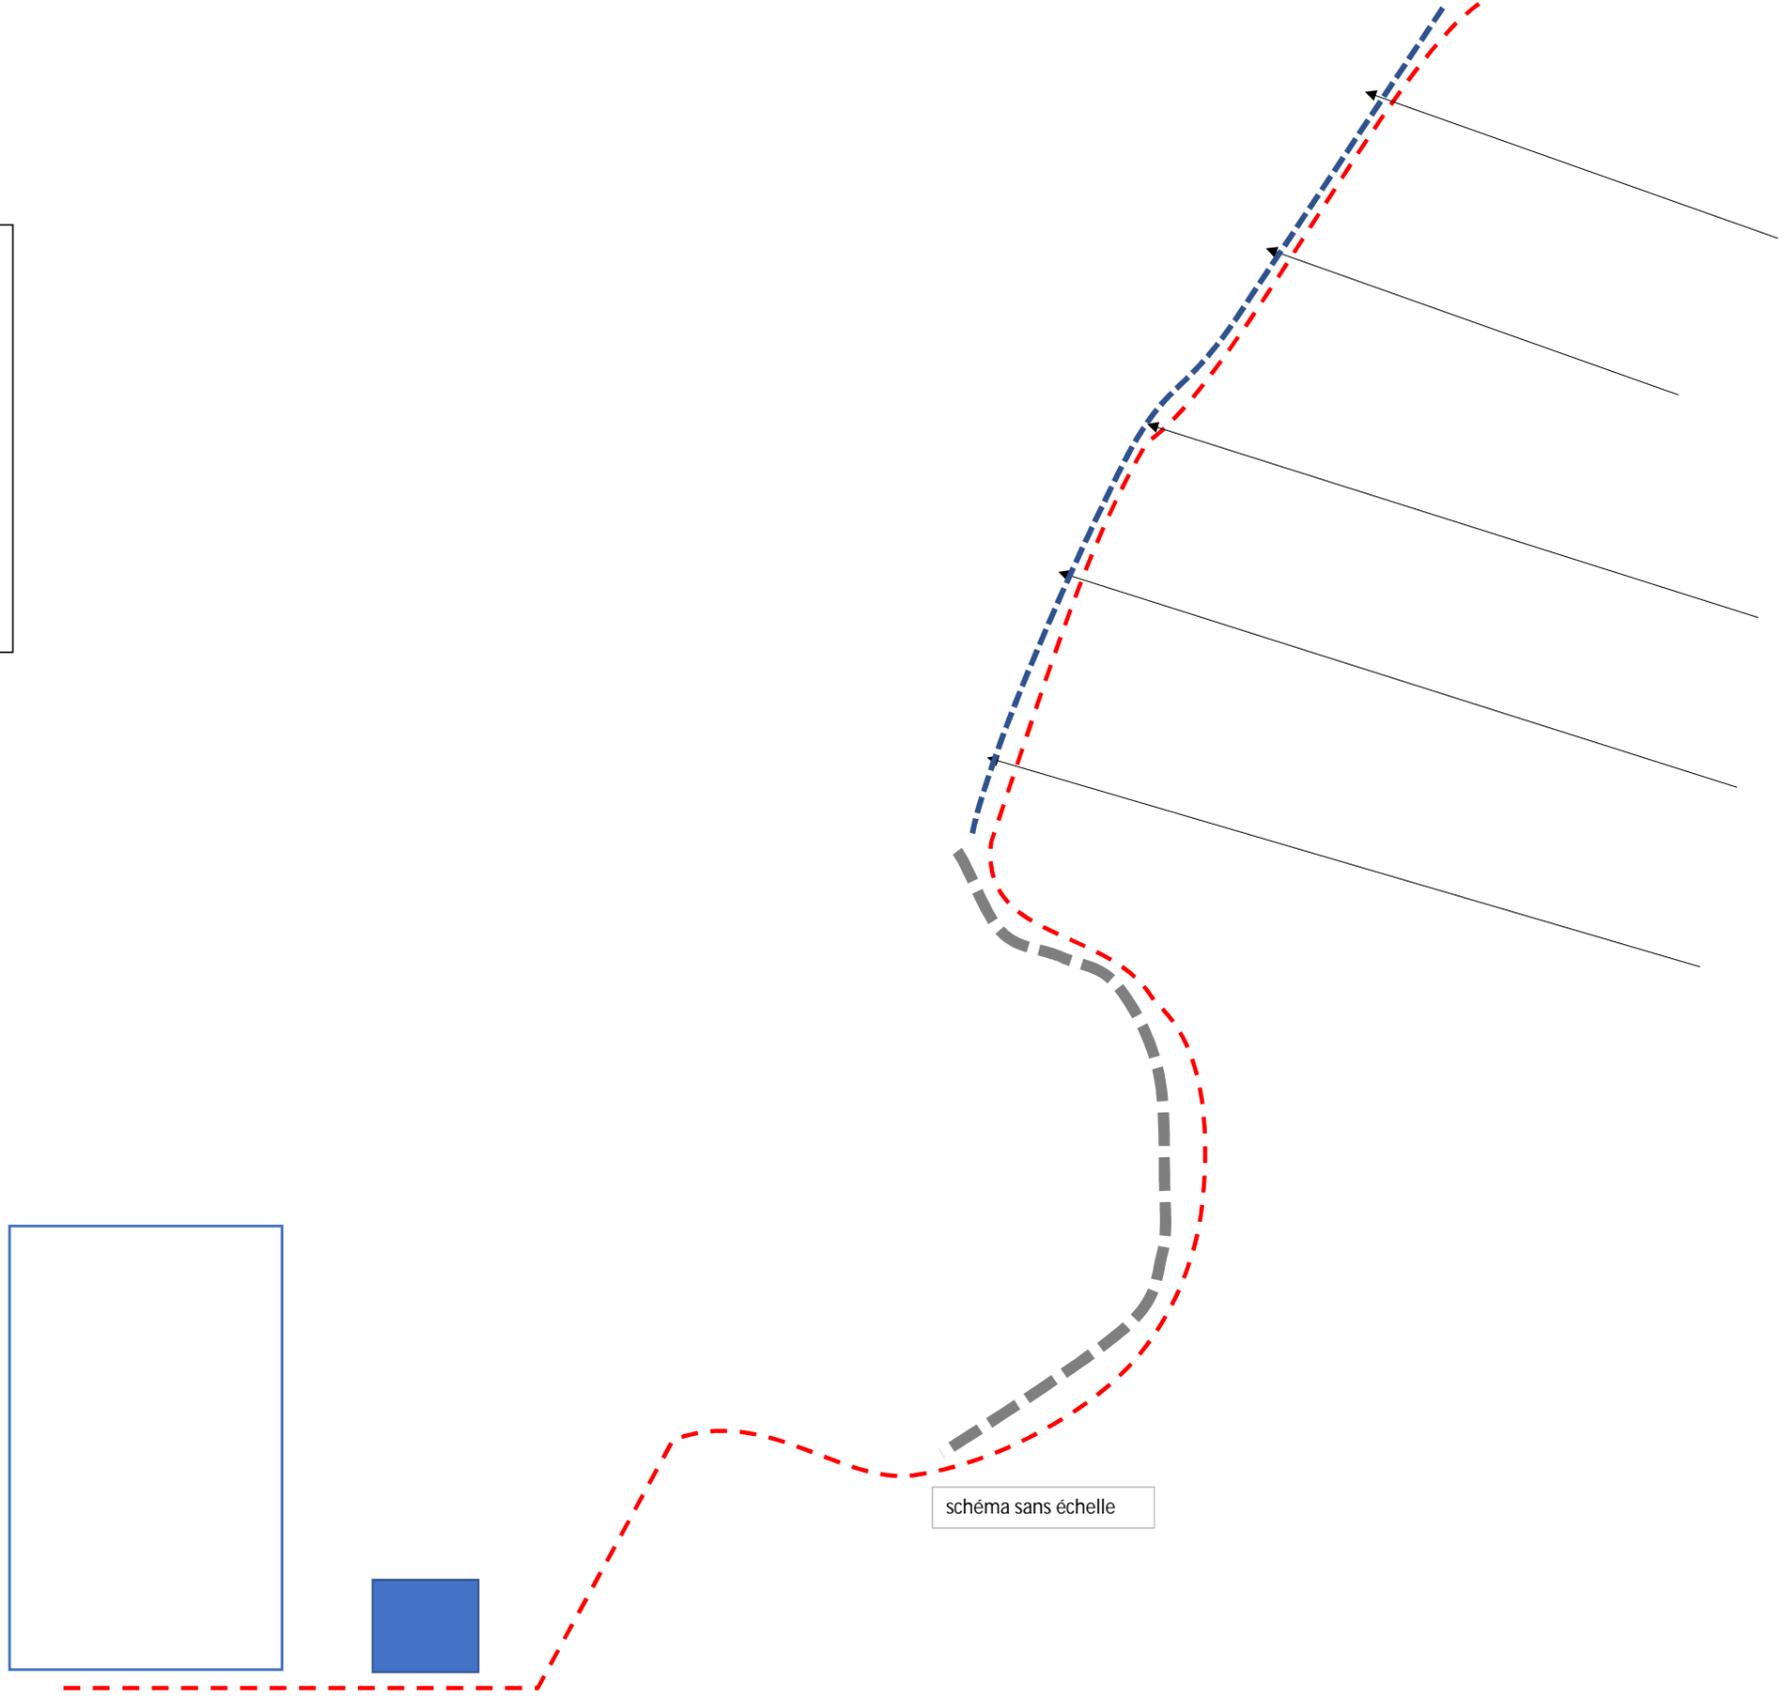
BEAUSOLEIL - QUARTIER GRIMA FALAISE	PLANCHE 12
MISE EN SECURITE DES TALUS	
ZONE 2-3	ref : D19-2160

Falaise très fracturée

dans les zones bétonnées
les têtes des ancrages sont noyées dans le béton afin de limiter les phénomènes de corrosion
Béton projeté épaisseur moyenne 25cm en moyenne armé de deux nappes treillis soudé, suivant le
modèle du terrain
béton fibré (y compris couche de finition)
bandes drainantes recouvrant 30% de la surface de la surface
barbacanes régulièrement réparties selon un maillage proche du maillage des clous
prévoir également la réalisation de drains forés
cunette en pied de paroi permettant la canalisation des eaux de ruissellement vers le réseau d'eaux
pluviales

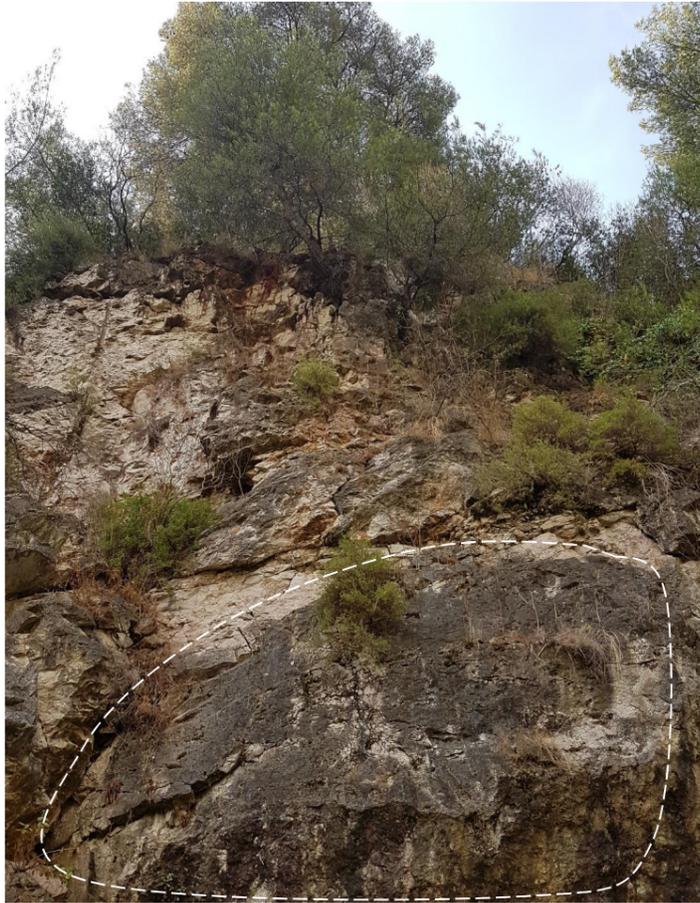
grande écaille L=4 m, H=1,5m ép=1,2m

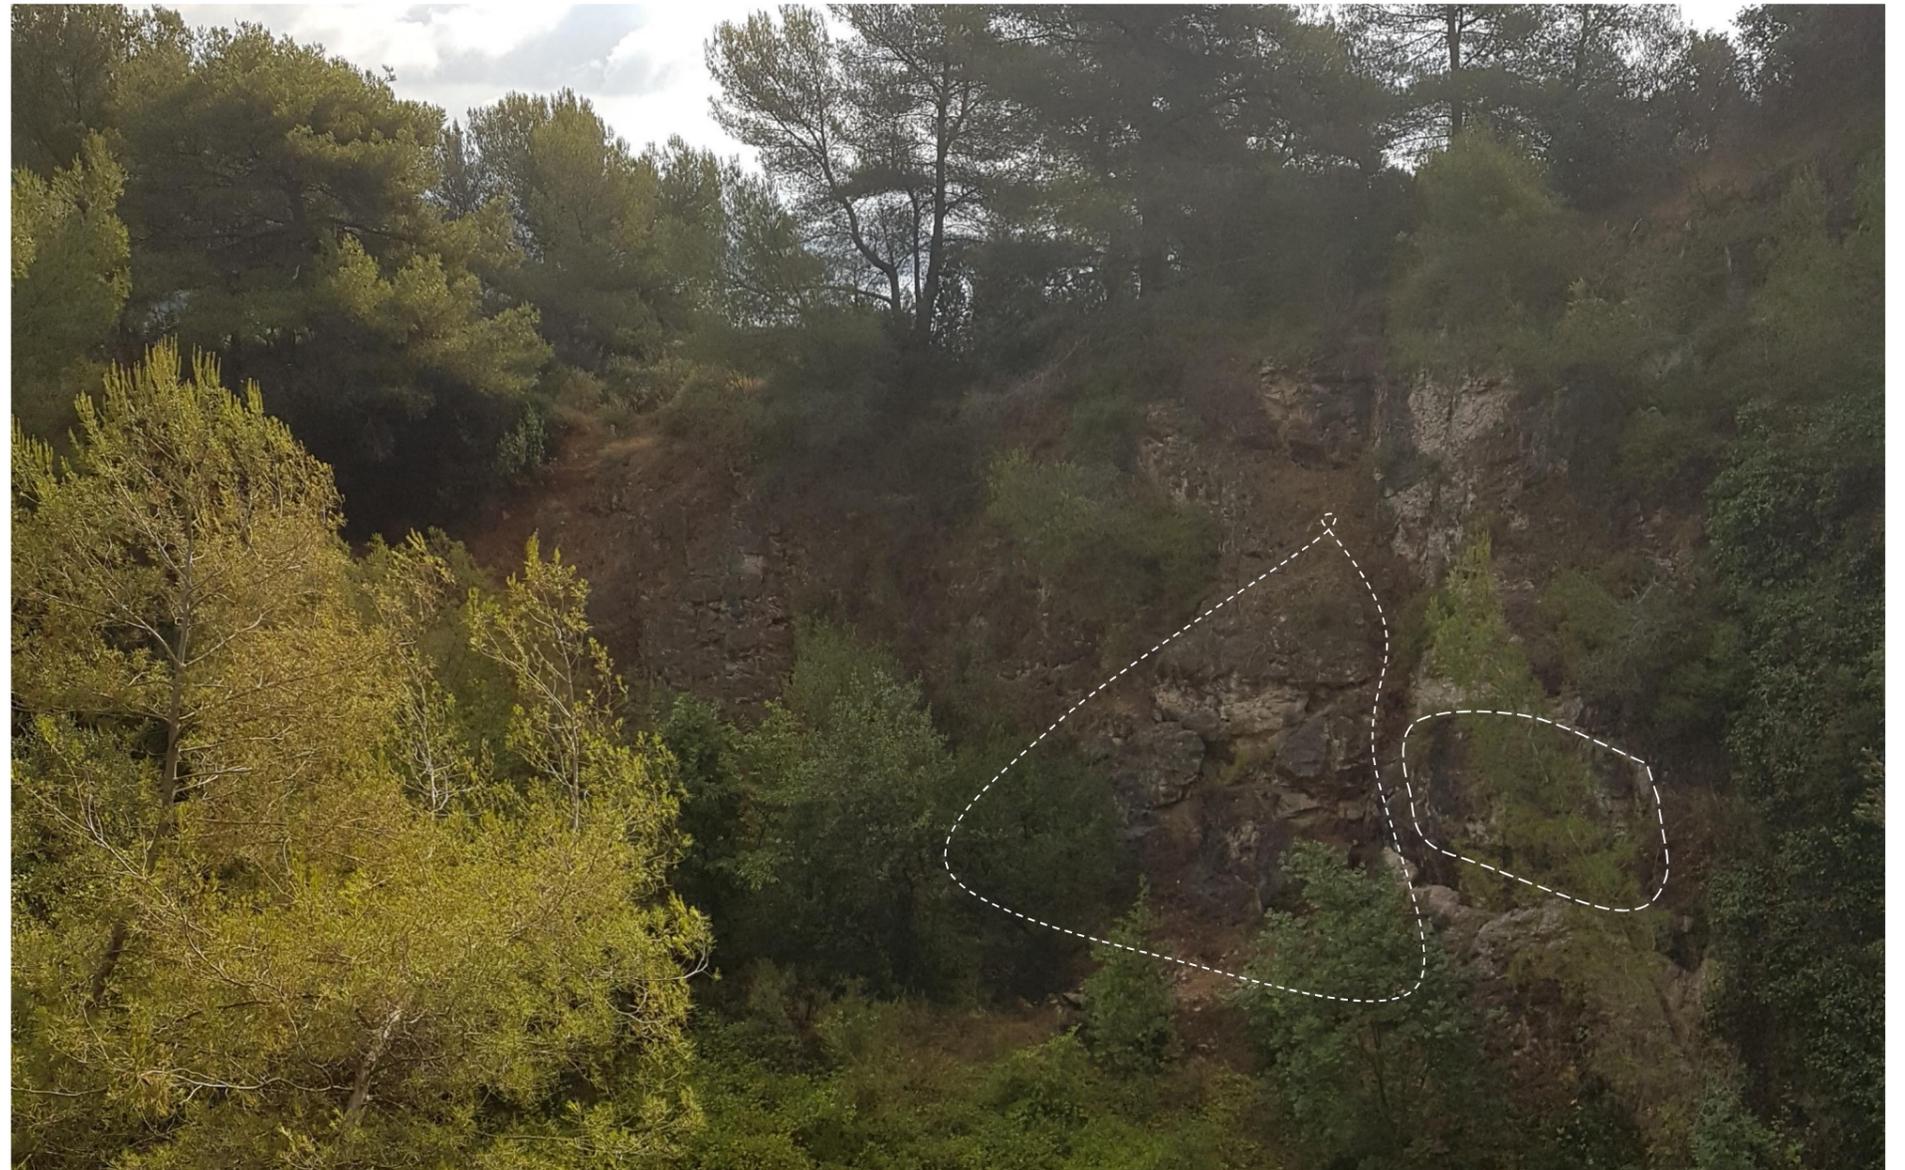
PROJET : sécurisation de la falaise (hauteur moyenne 10m)

Les ancrages de plaquage seront de type Gewi 25mm de longueur 3m minimum

clouage ponctuel des écailles et blocs

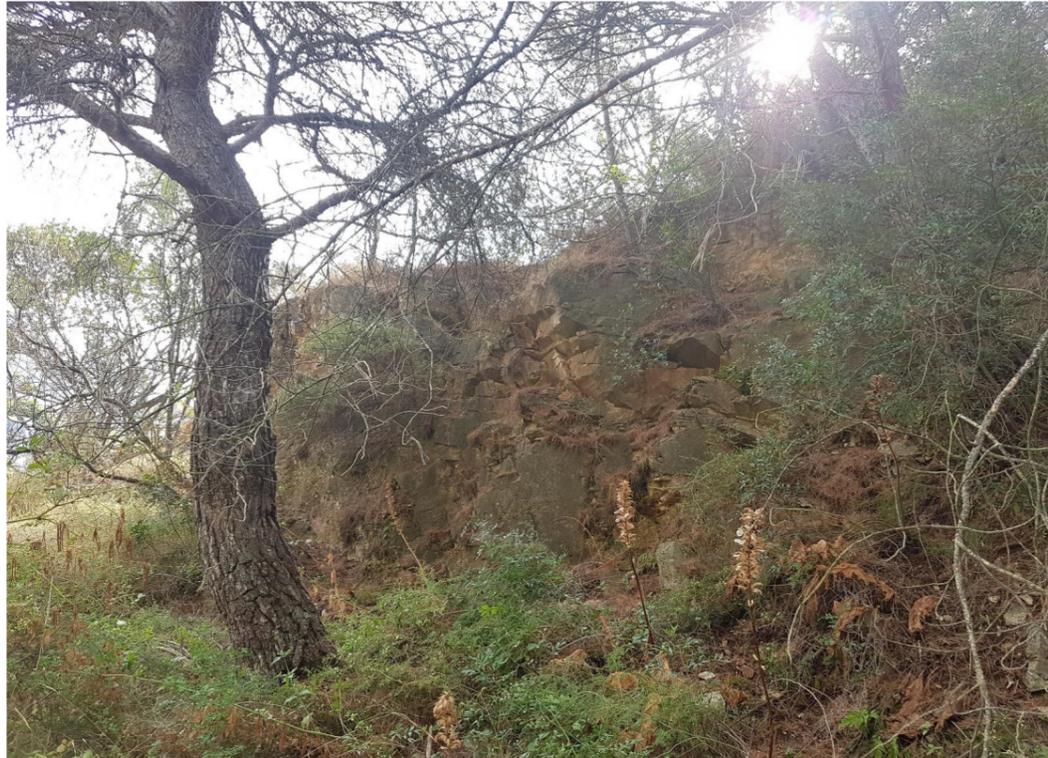
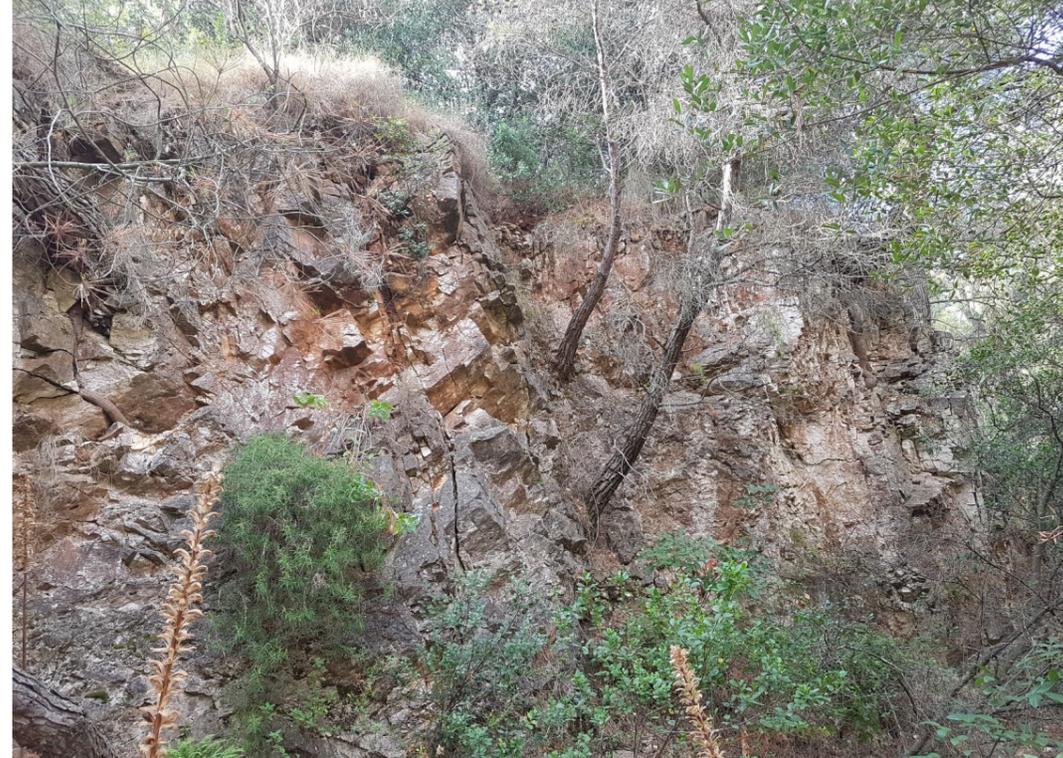
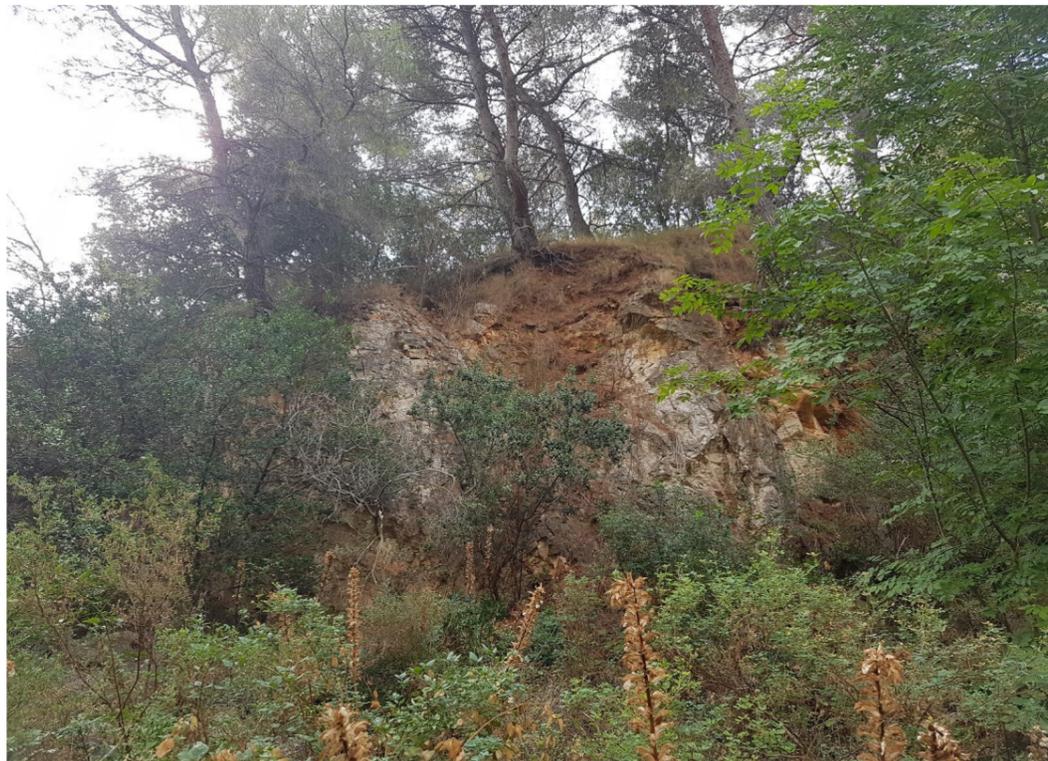
PROJET : sécurisation de la falaise après terrassement (hauteur moyenne comprise entre 2 et 10m)
