BEAUSOLEIL (06)

Projet « QUARTIER GRIMA »

MISE EN SECURITE DE FALAISE

Mission : G2PRO

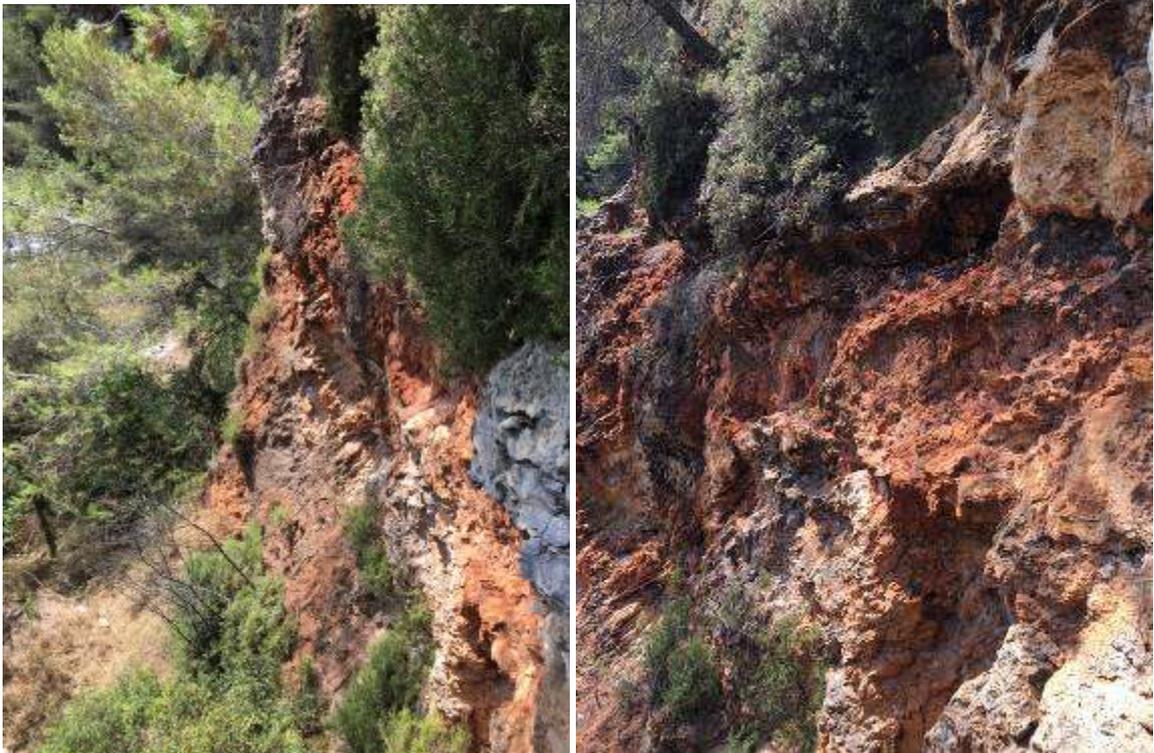
En partie médiane, la falaise présente un aspect ocre rouge très altéré.

Les matériaux rocheux sont friables et se désagrègent en sable et blocailles.

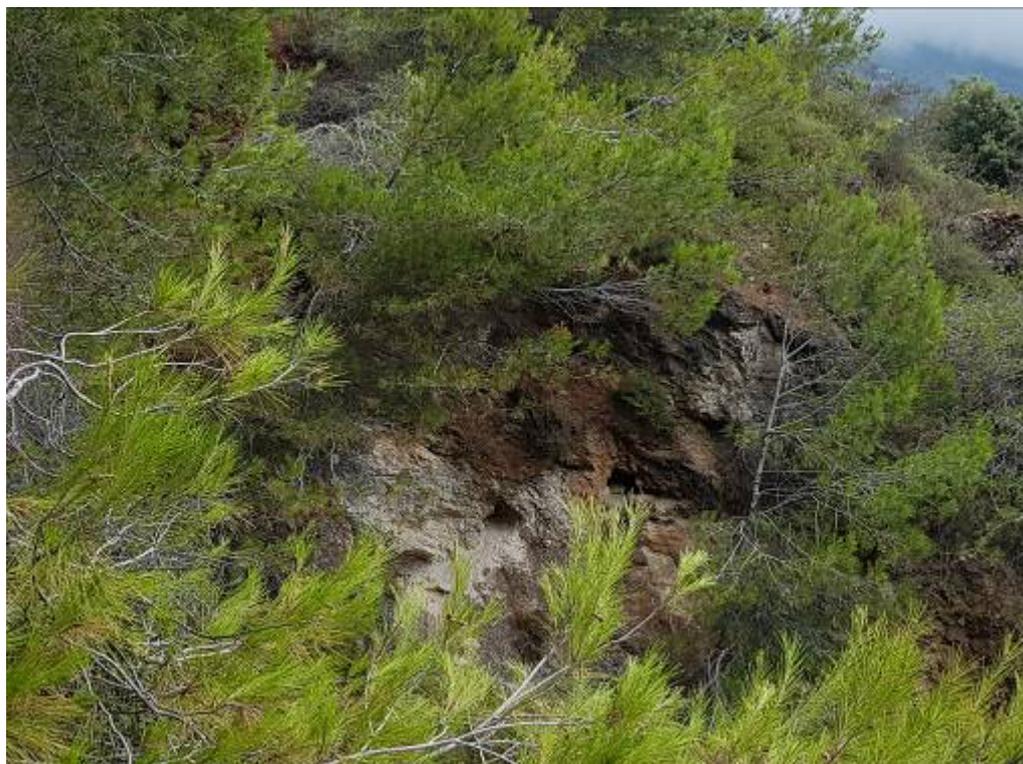
Photo zone soucavée en sortie de balme

Dans cette zone on peut également noter la présence d'une zone d'effondrement de 6 m de largeur et 7 m de profondeur entièrement masquée par la végétation.

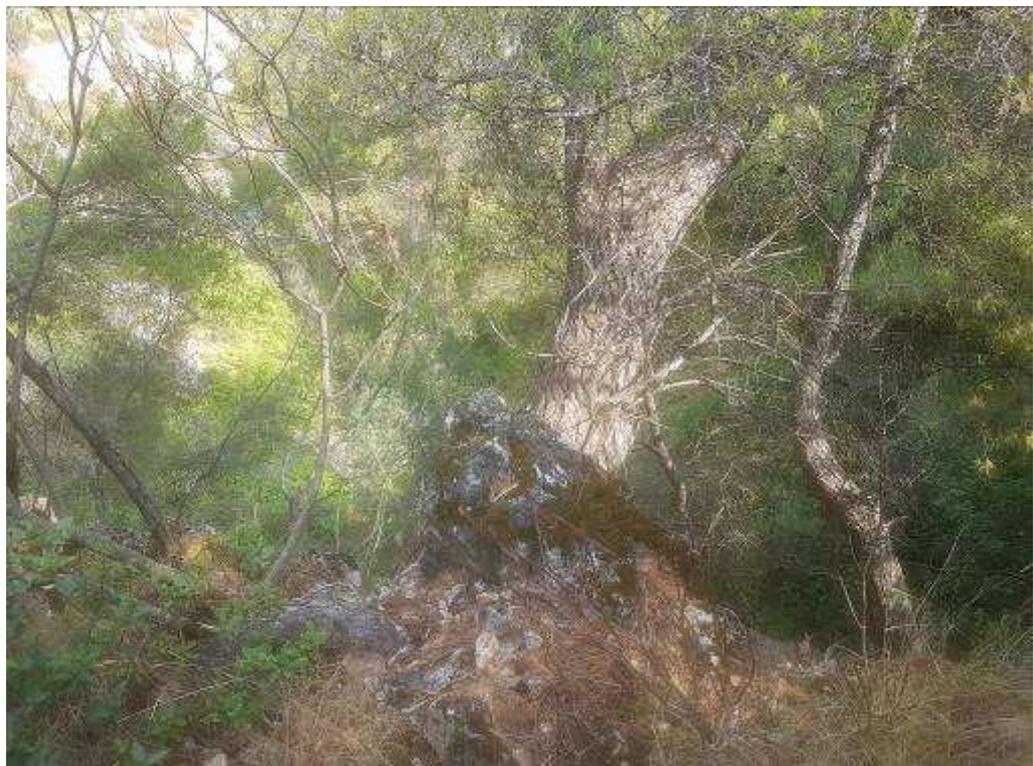
On peut également noter la présence de très grands pins qui se sont développés en crête de falaise, dont les systèmes racinaires se sont immiscés entre les fractures et entraînent des chutes d'arbres et de blocs.

Zone très altérée en tête

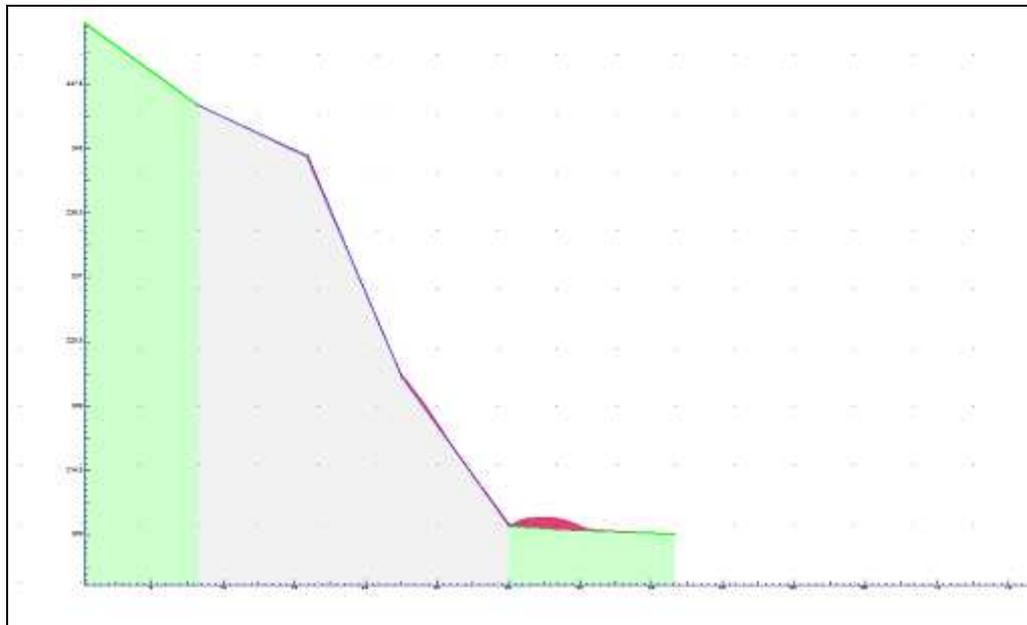
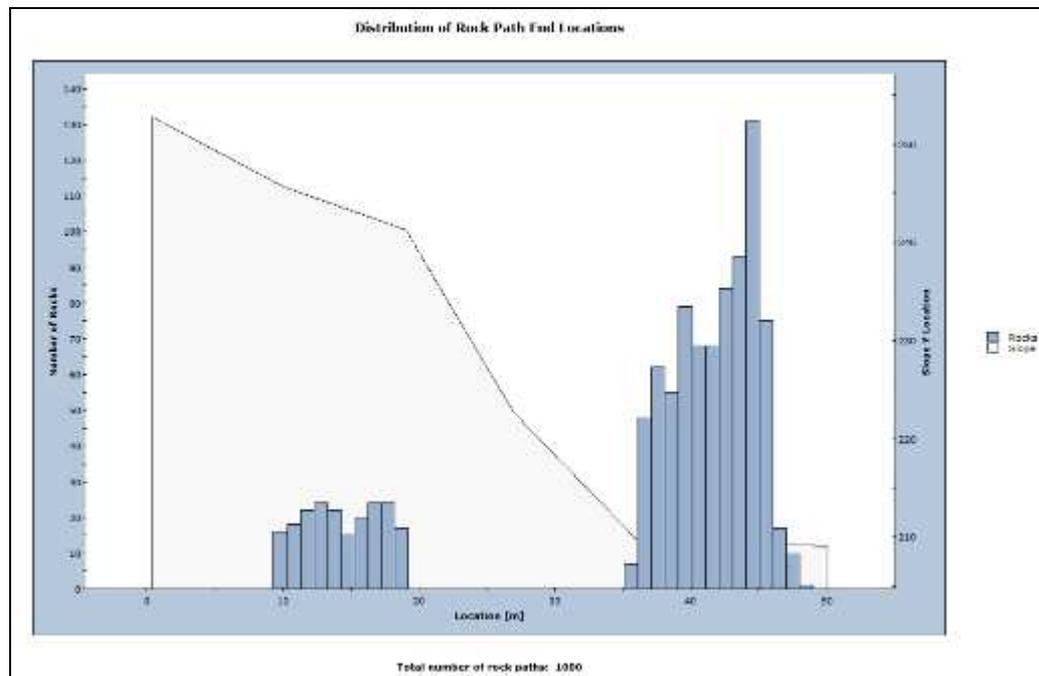
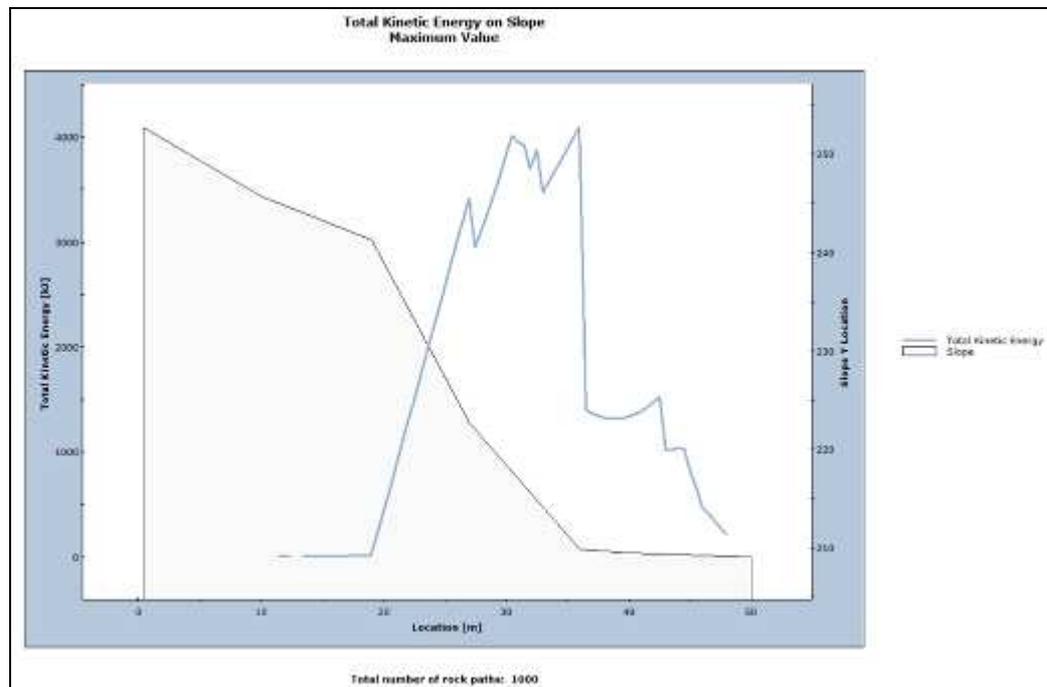
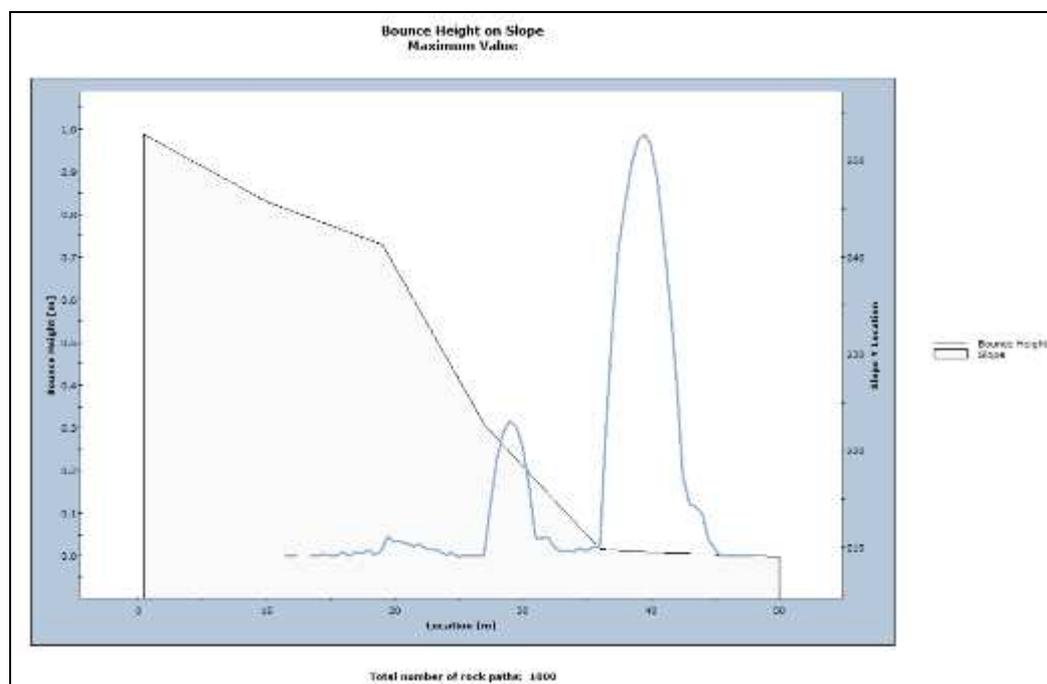
PROFIL 1 :

Ce profil est localisé dans la zone 2, au droit des effondrements qui se sont déjà produits, ayant entraîné une accumulation de blocs en pied de falaise.

Taille de bloc : sphère de 10 m³, nombre de jets : 1000

En pied de falaise : La hauteur de rebond maximale est de 1.5 m
L'énergie cinétique maximale est de 1500 KJ

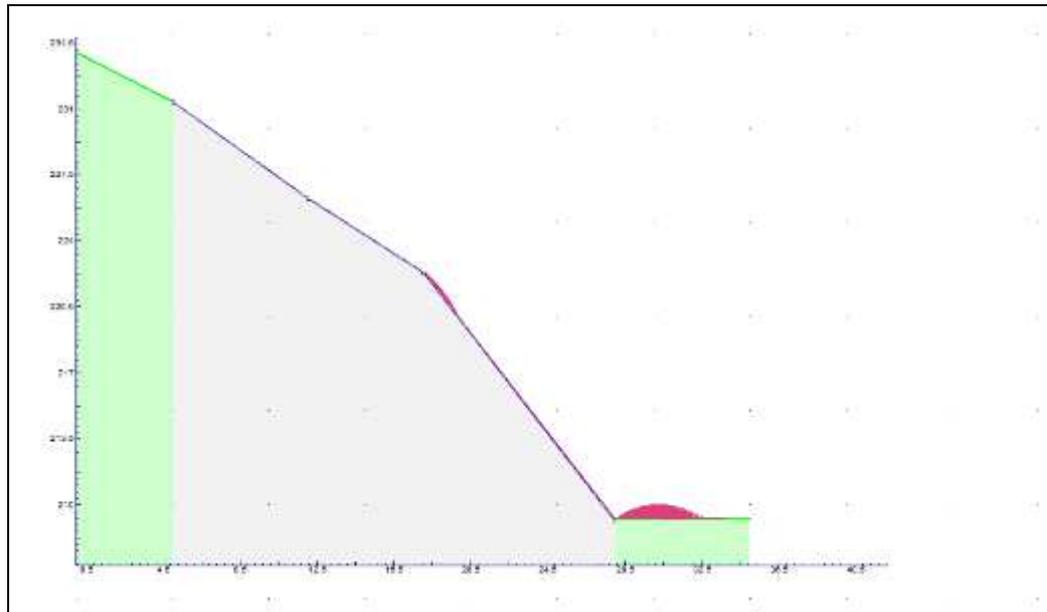
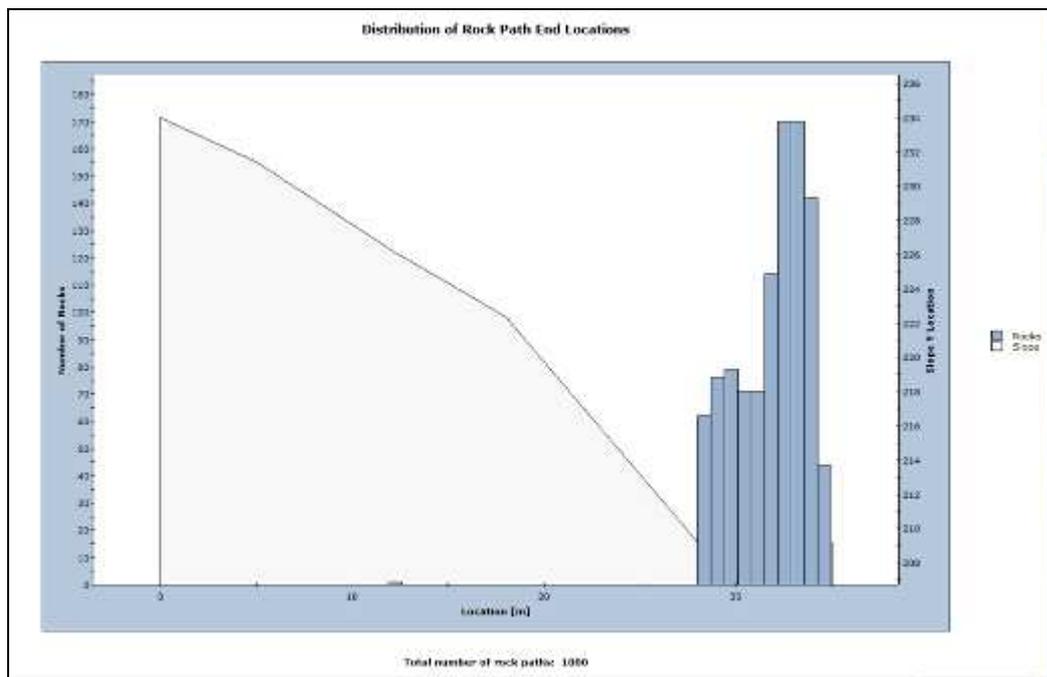
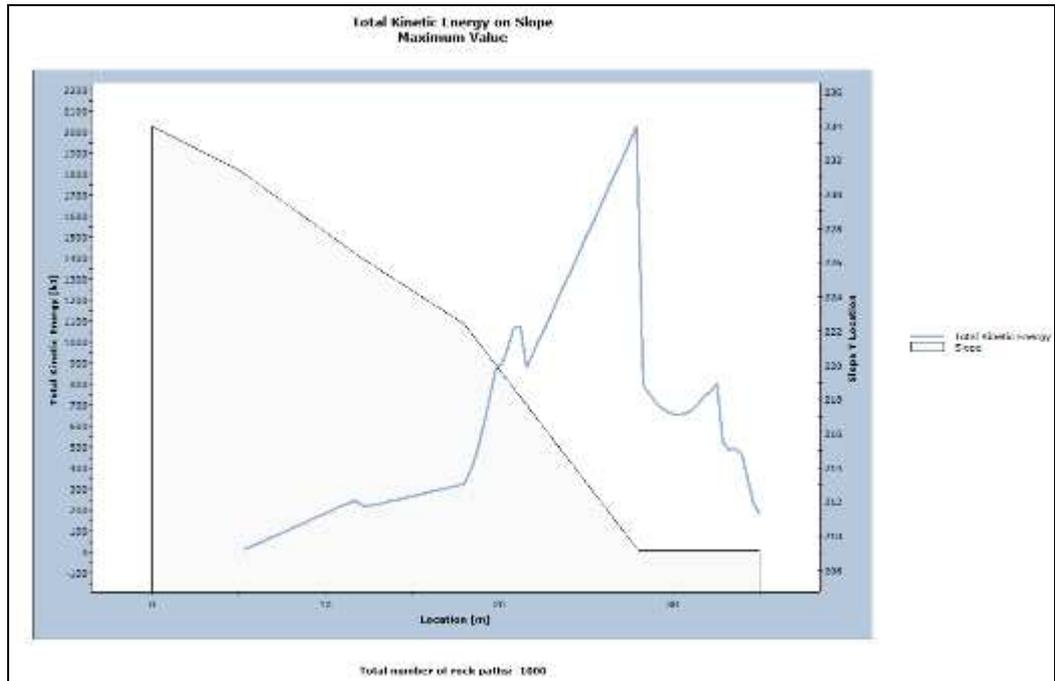
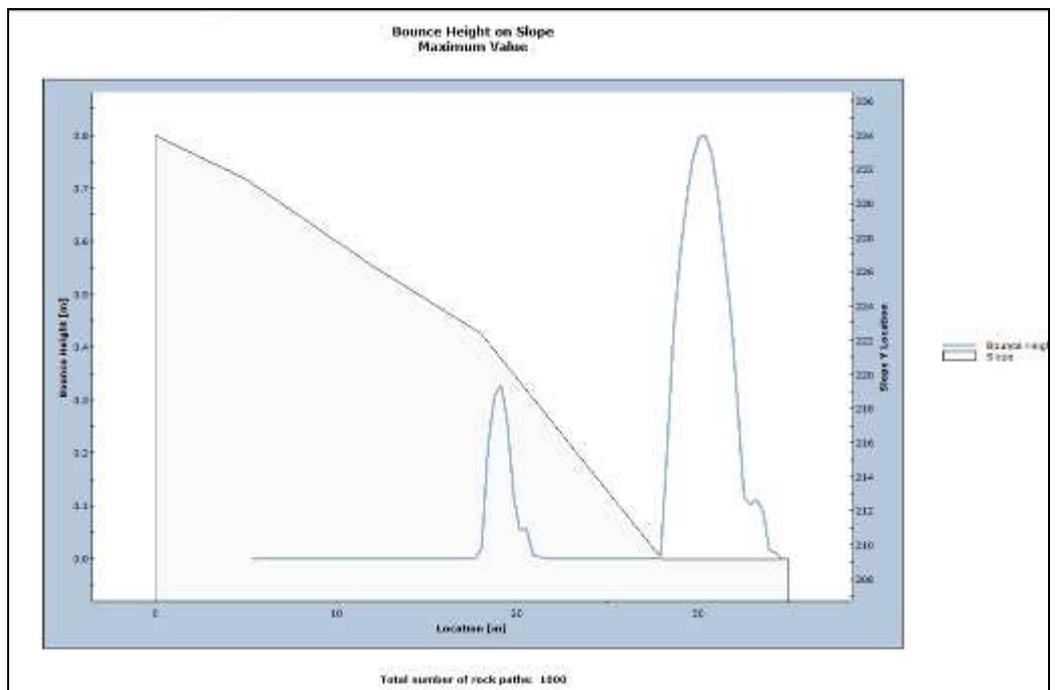
PROFIL 2 :

Taille de bloc sphère de 10 m³, nombre de jets : 1000
