Projet d'aménagement du quartier résidentiel  
Secteur de Grima  
A BEAUSOLEIL (06)

**Annexe 5 – Etude SOLESSAIS**

### MISE EN SECURITE DE FALAISE

**Mission : G2PRO**

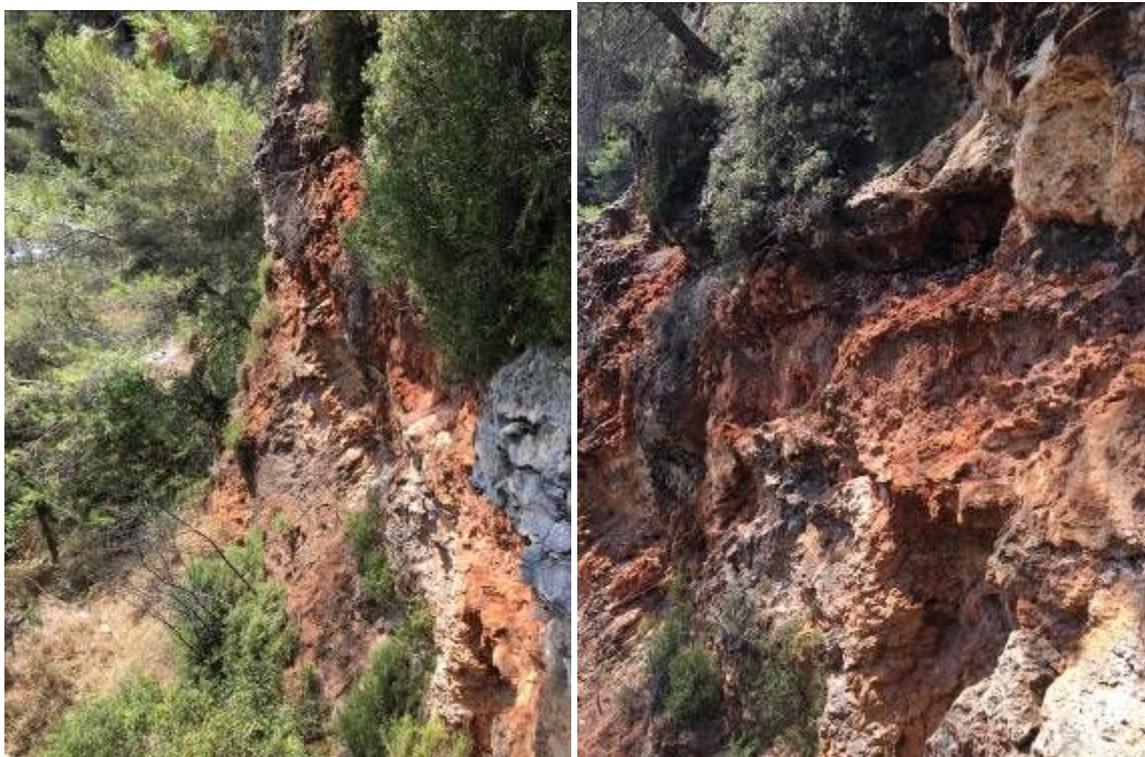
En partie médiane, la falaise présente un aspect ocre rouge très altéré.

Les matériaux rocheux sont friables et se désagrègent en sable et blocailles.

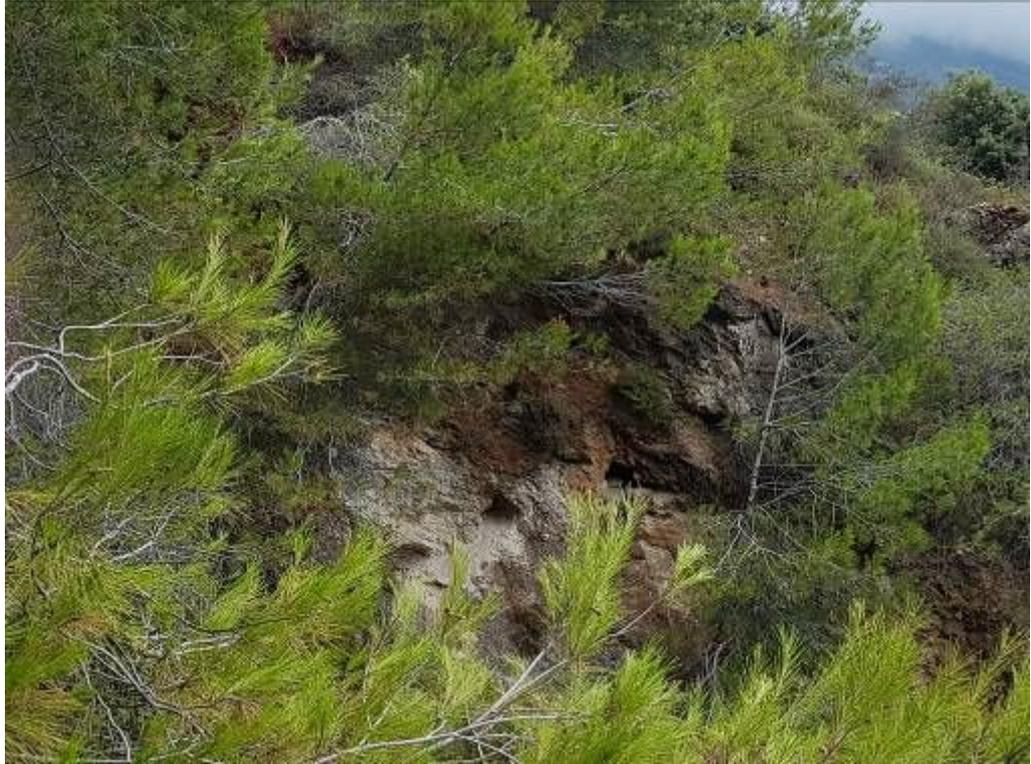
*Photo zone soucavée en sortie de balme*

Dans cette zone on peut également noter la présence d'une zone d'effondrement de 6 m de largeur et 7 m de profondeur entièrement masquée par la végétation.

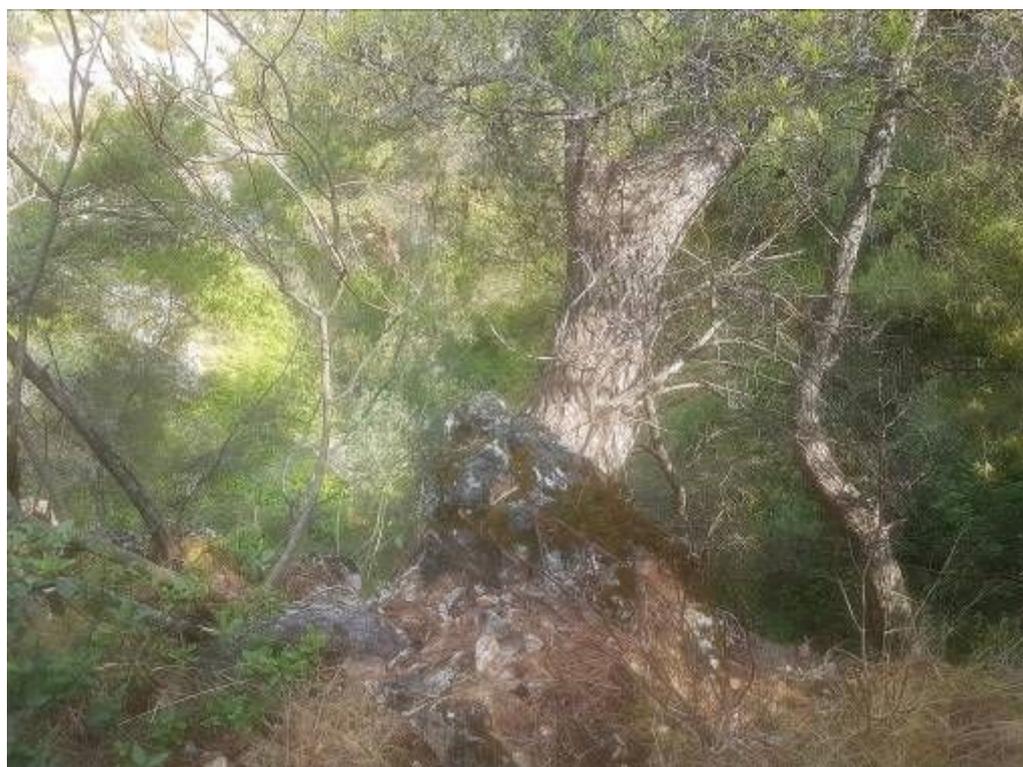
On peut également noter la présence de très grands pins qui se sont développés en crête de falaise, dont les systèmes racinaires se sont immiscés entre les fractures et entraînent des chutes d'arbres et de blocs.

*Zone très altérée en tête*

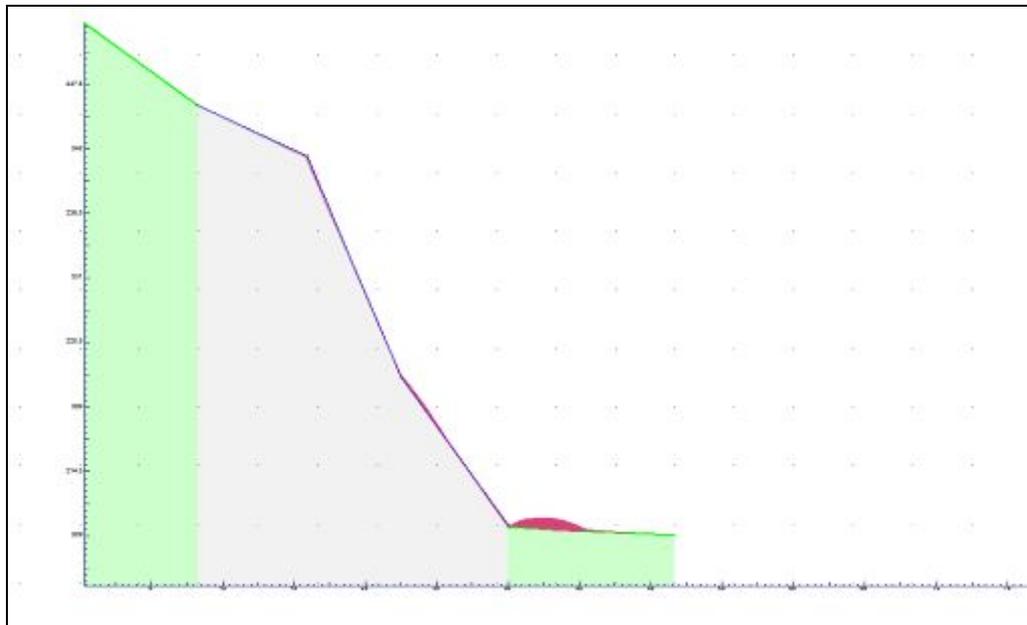
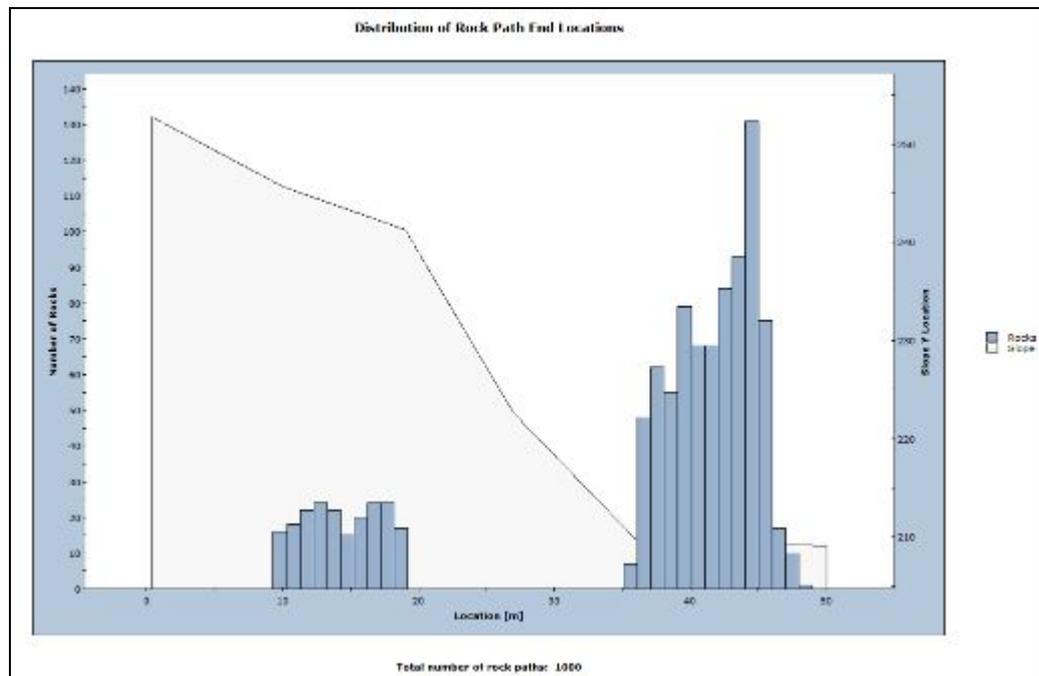
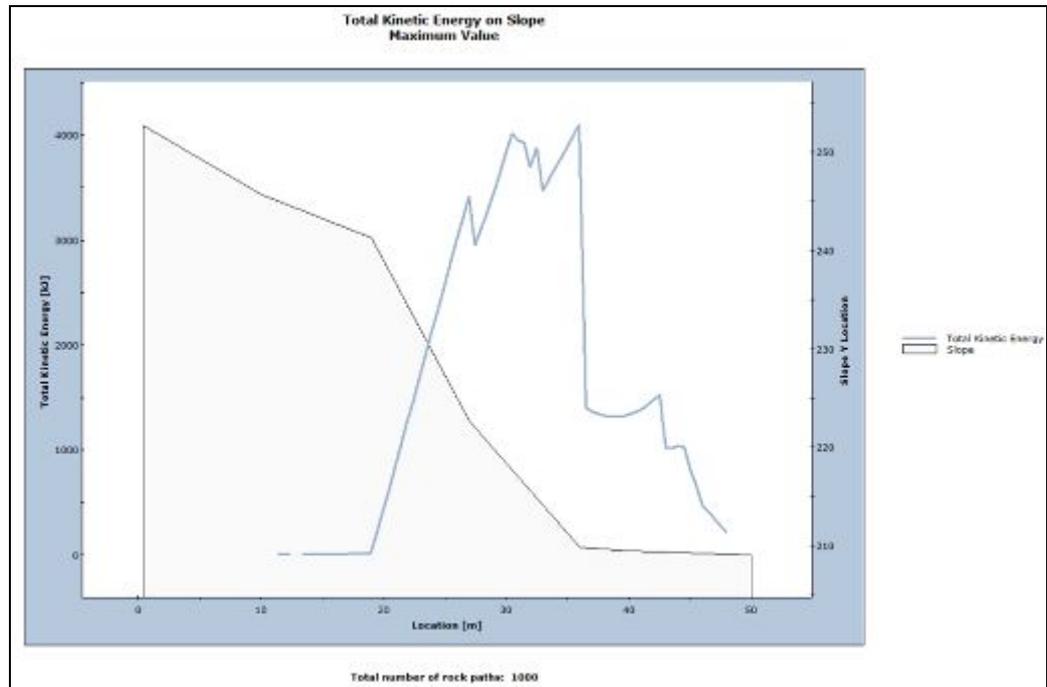
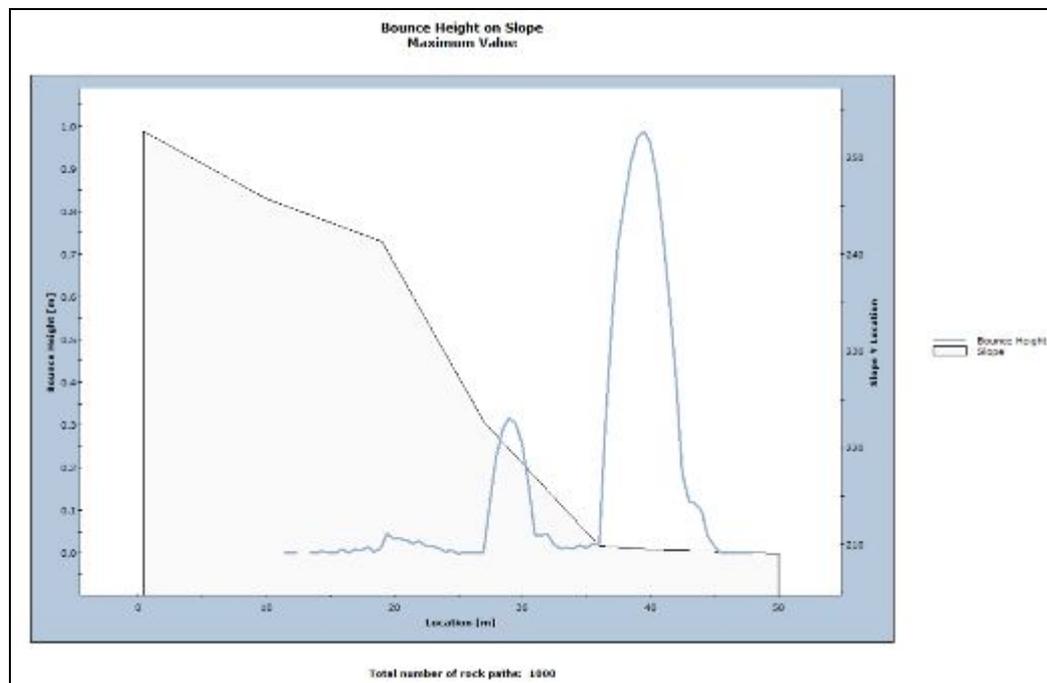
*Profil topographique 1*

Ce profil est localisé dans la zone 2, au droit des effondrements qui se sont déjà produits, ayant entraîné une accumulation de blocs en pied de falaise.

Taille de bloc : sphère de 10 m<sup>3</sup>, nombre de jets : 1000

En pied de falaise : La hauteur de rebond maximale est de 1.5 m  
L'énergie cinétique maximale est de 1500 KJ

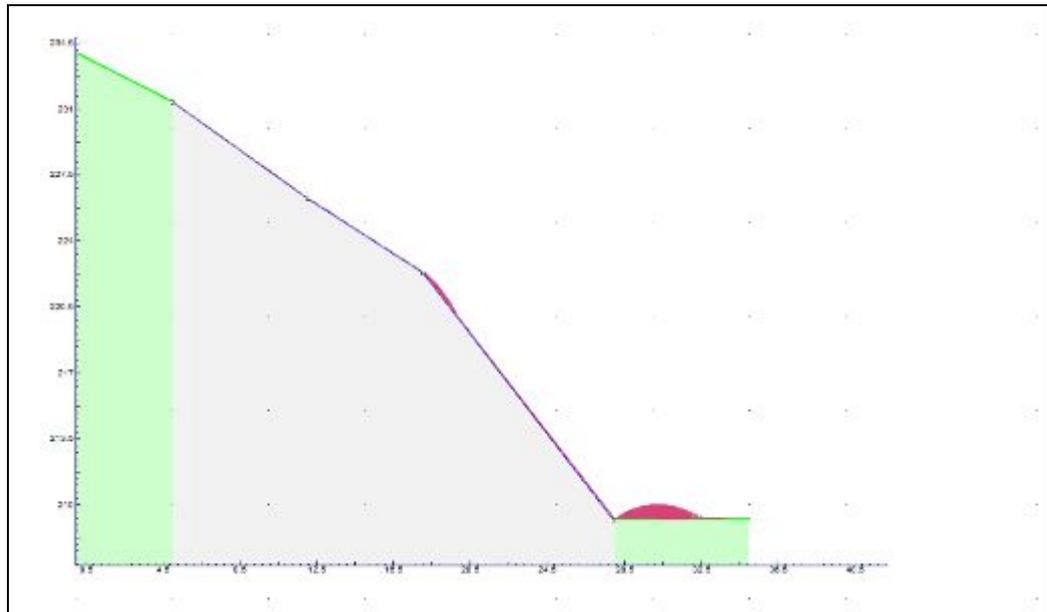
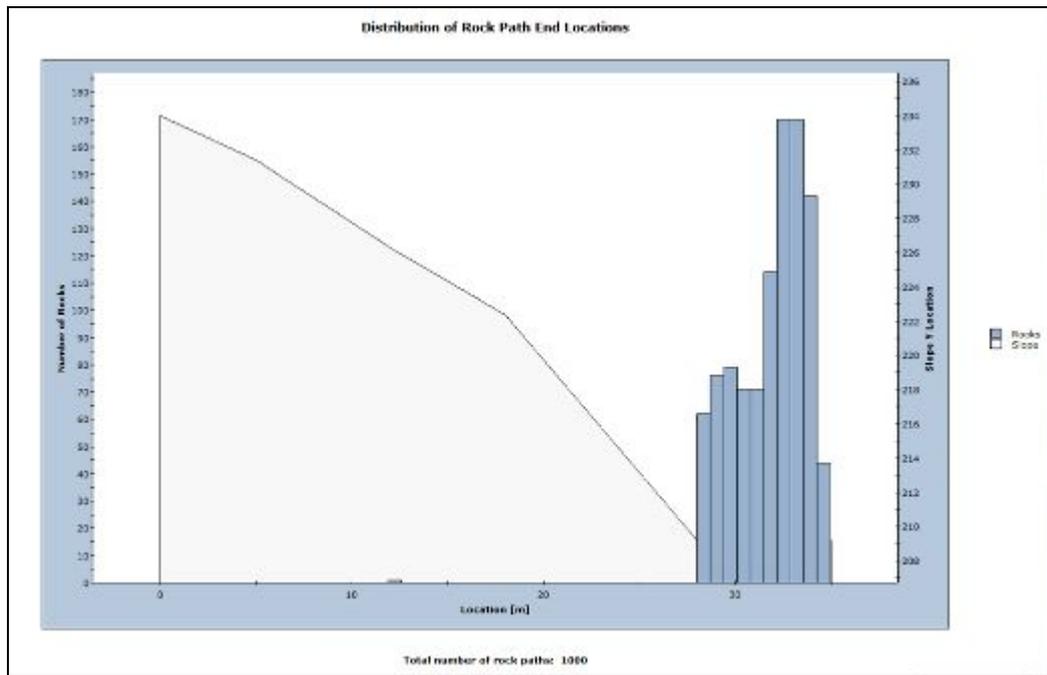
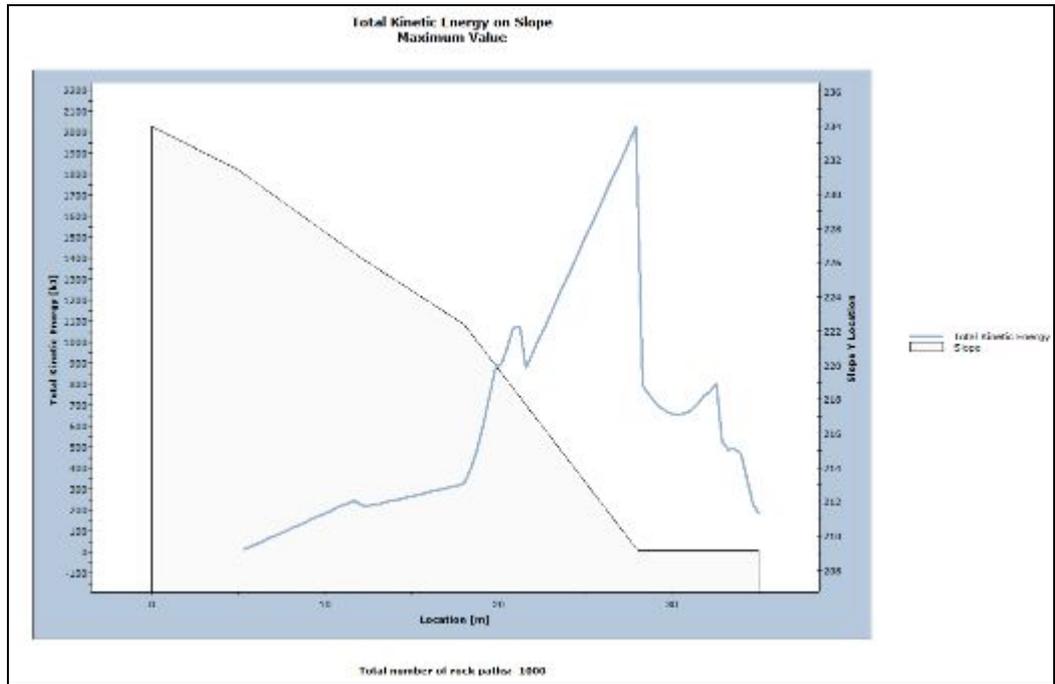
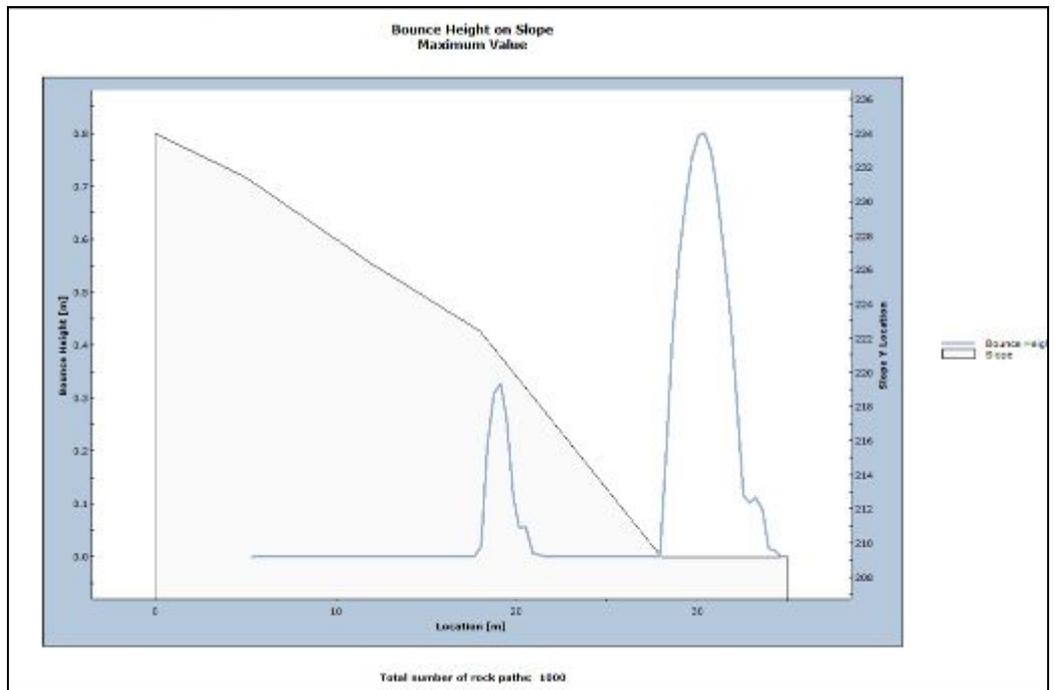
*Profil topographique*

Taille de bloc sphère de 10 m<sup>3</sup>, nombre de jets : 1000
