**Etudes de Schéma Général d'Assainissement et de Zonages  
du bassin versant de Monaco**

**Rapport final de phase 1**

**Commune de Beausoleil**

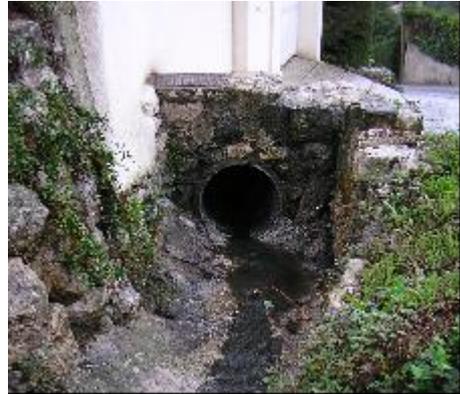
Le débit est faible, de l'ordre de quelques l/s.

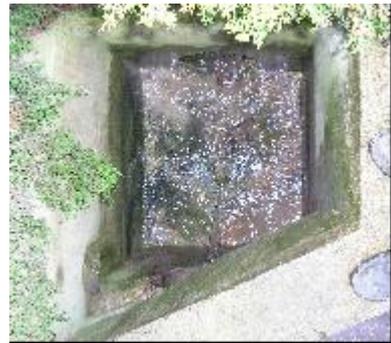
Il ressort par un petit fossé bétonné. On observe la présence de mousse dans l'eau.

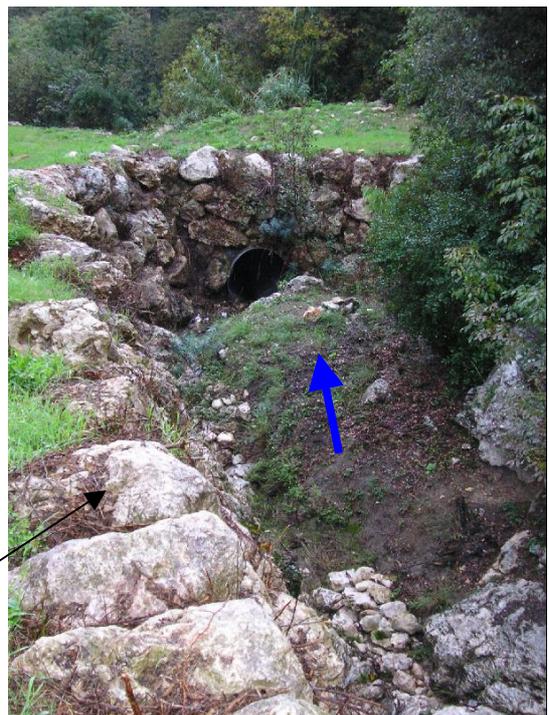
Il y a peu d'eau à cet endroit, le débit a diminué par rapport à l'amont.

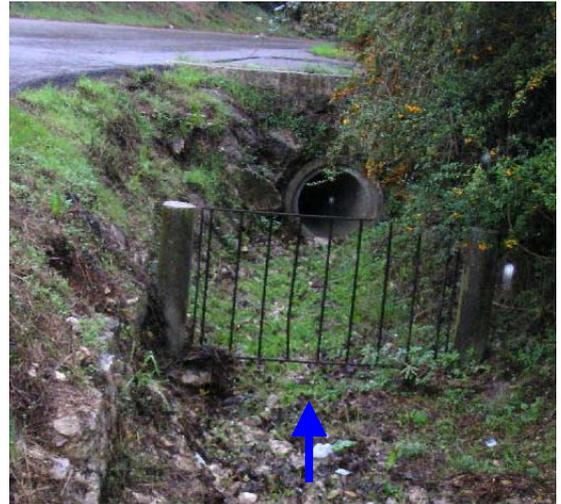
Le lit du vallon est très encombré (débris et rochers). Plusieurs passages busés, équipés de grilles, permettent le passage sous les habitations.

Le risque de colmatage semble important.

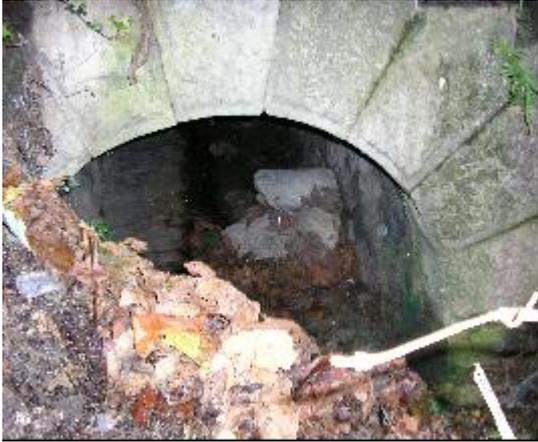
A l'amont immédiat de la Grande Corniche, une habitation est implanté en RD très proche du vallon. L'ouvrage de passage sous la Grande Corniche est un ponceau en maçonnerie de 1m30 de hauteur sur 1m40 de largeur environ.

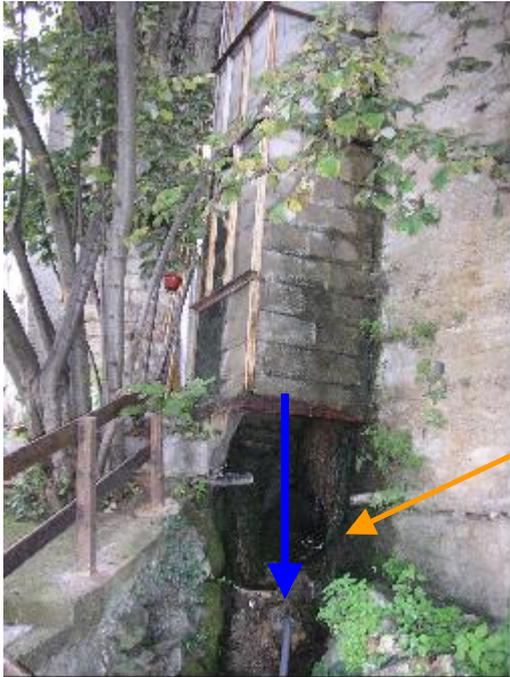
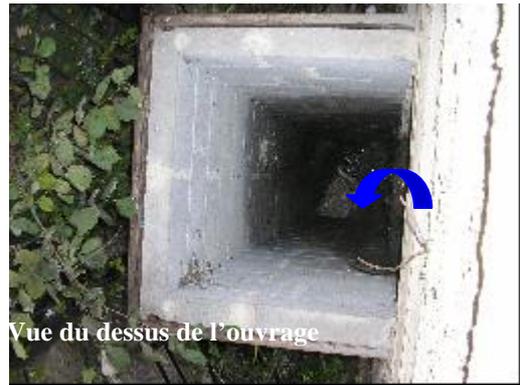
Le vallon ressort au niveau du chemin de la Crémaillère par une conduite en béton de diamètre 1000 puis se retrouve par un D800 dans un aménagement en chute.

A noter qu'il existe une canalisation en D1500 en bas de l'aménagement qui rejoint le lit du vallon et qui est à sec. Il s'agit probablement de la canalisation existante avant la construction du mur et de l'aménagement en briques.

Le vallon présente ici quelques problèmes de qualité (odeurs+sacs plastiques). D'après les riverains, en cas de forts orages, les débits sont importants mais il n'y a pas de débordements. A noter qu'il y a un débit permanent même l'été (sources) et que les riverains puisent dans le vallon pour l'arrosage de leurs jardins.

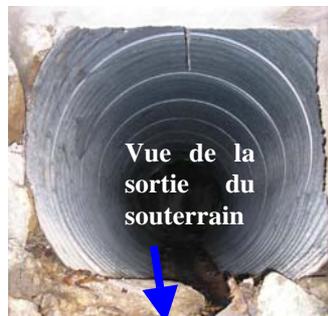
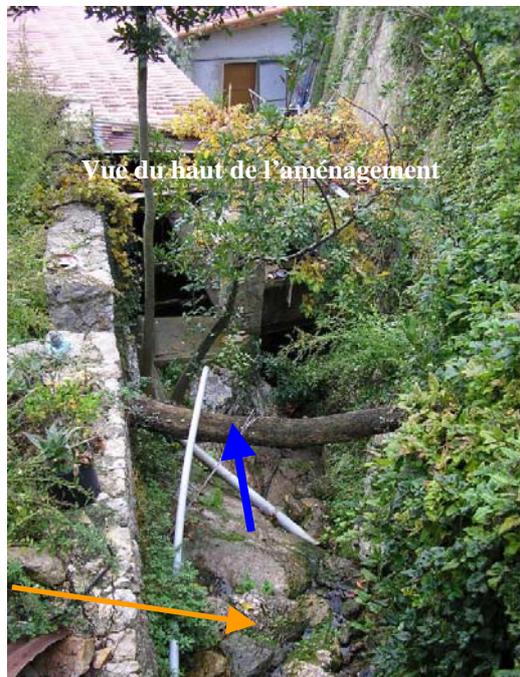
Le vallon longe des propriétés privées puis passe ensuite en souterrain et ressort par une buse ARMCO de diamètre 2000 au croisement entre le chemin des Révoires et le chemin du moulin. Un prélèvement a été effectué à cet endroit. Les analyses ne révèlent aucune pollution bactériologique.

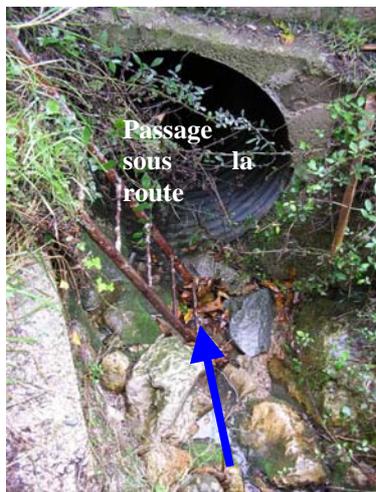
Puis il passe encore sous la route et ressort par un cadre 1000\*2000. Ensuite, il reste découvert en bordure de propriétés privées.

Le fond semble fortement remanié par les riverains et pauvre en ripisylve.

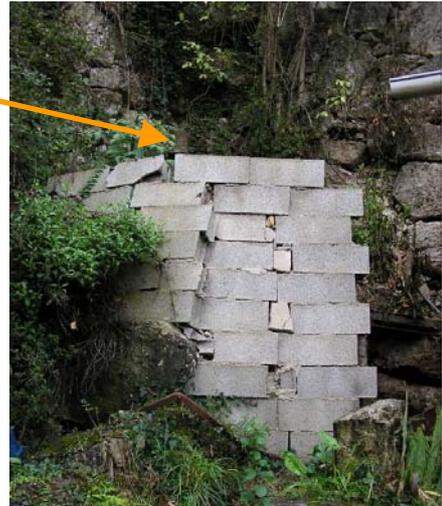
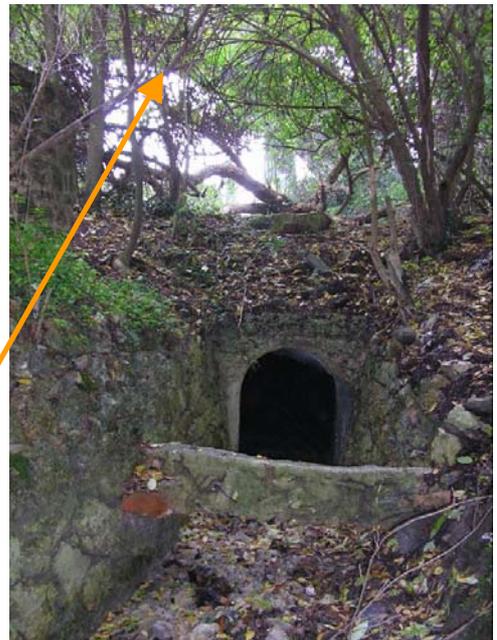
Puis le lit apparaît encombré (Aurélia ?) mais seuls des jardins longent le vallon de part et d'autres.

Ensuite le vallon entre en souterrain sous le pont des Moneghetti (Moyenne Corniche) en passant sous une propriété privée construite dans le lit du vallon. A l'amont, le lit mineur est recalibré et entravé par un mur en maçonnerie probablement destiné à limiter les débits.

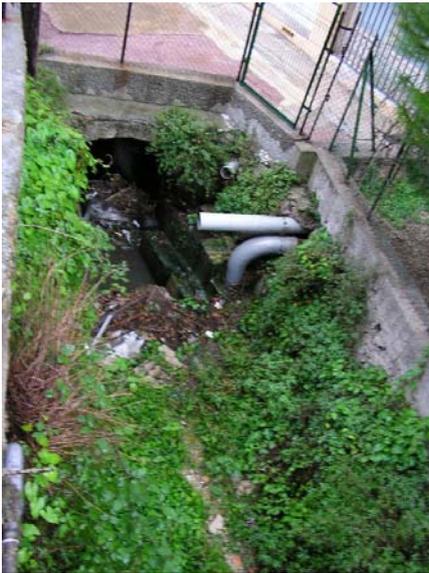
Le lit est encombré et sale (de nombreux détritits).

Le réseau d'eau usée passe sous le vallon.

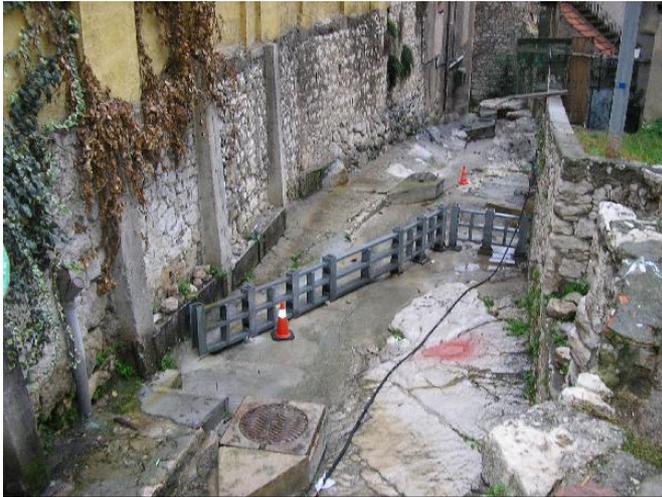
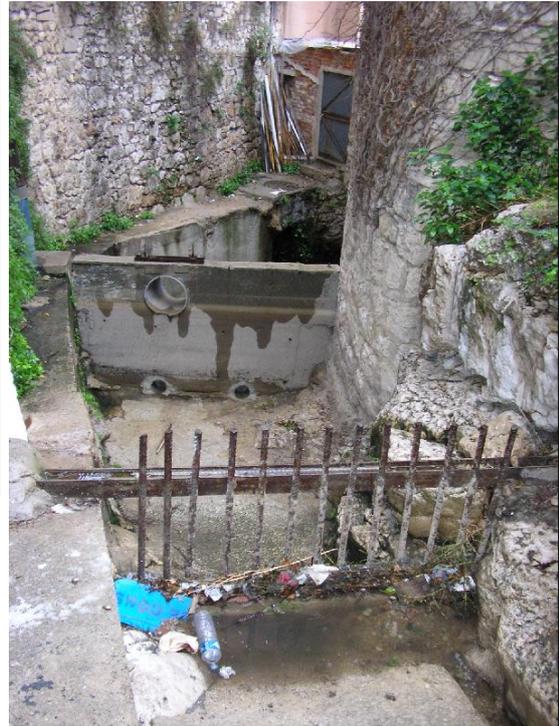
A l'extérieur (à proximité de la rue Pasteur), le vallon est bétonné et passe entre des immeubles. Une grille a été posée récemment. Le réseau d'assainissement se situe juste en dessous du vallon. De nombreux tampons rehaussés sont accessibles dans le lit.

D'autres aménagements se trouvent sur le lit avant l'entrée en souterrain et le puit de chute de diamètre 6 m et de profondeur 44 m : un dégrilleur pour les encombrants.

Un test NH<sub>4</sub><sup>+</sup> a révélé en aval du mur un taux supérieur à 200 mg/l ce qui confirme qu'il y a une forte pollution du vallon par de l'eau usée.

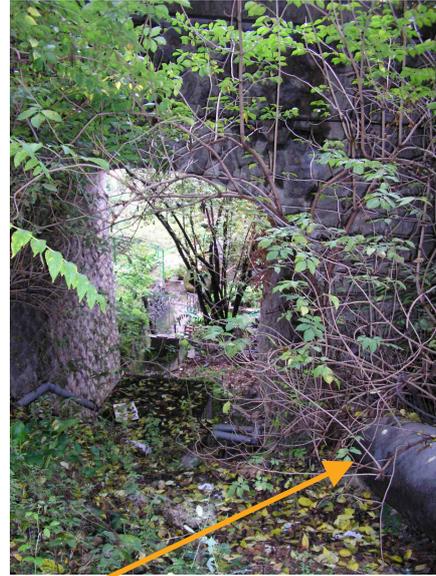
A l'aval du bâtiment, le trop plein du vallon ressort en chute par une canalisation. L'ouvrage de passage sous la Grande Corniche est un ponceau en maçonnerie.

A noter des odeurs provenant d'une cuve d'assainissement (eaux vannes de l'établissement).

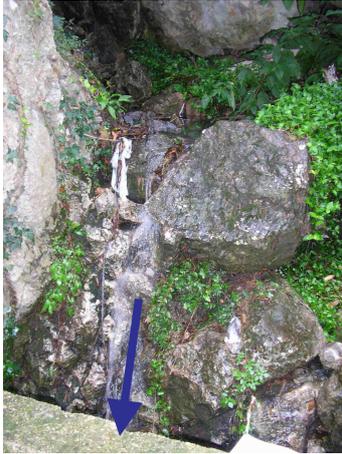
Après les propriétés privées, le vallon entre en souterrain sous un chemin bétonné d'accès à un immeuble à proximité de la route des Serres. Là, le débit est beaucoup plus important qu'à l'amont : le vallon a reçu les eaux de drainage de la Moyenne Corniche.

L'entrée en souterrain se fait par un cadre de 3m de large sur 75 cm de hauteur puis une grille et une buse de diamètre D1400. On estime qu'il y a une couche de 50 cm de dépôts divers à l'amont de la grille, en outre des traces de mises en charge sont visibles.

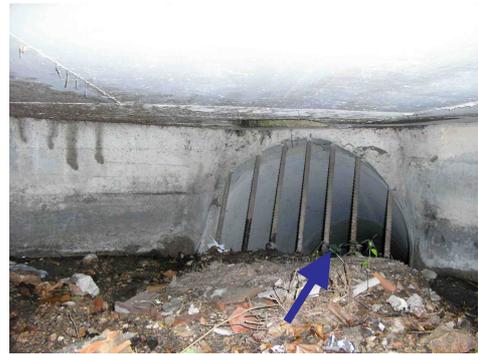
L'eau est sale et de nombreux détritits jonchent le lit du vallon. Un prélèvement a été effectué : les analyses en laboratoire révèlent une pollution fécale importante (35 000 Escherichia Coli /100 ml et 46 700 germes Entérocoques /100 ml).

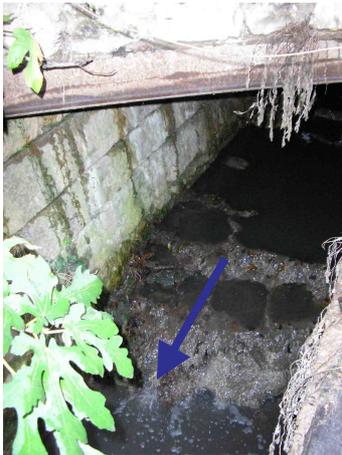
Le vallon redevient découvert en aval du Boulevard Guynemer et longe le Chemin de la Noix à travers plusieurs terrains vagues.

Le vallon est très dégradé : l'eau est visiblement très sale (couleur sombre, mousse...).

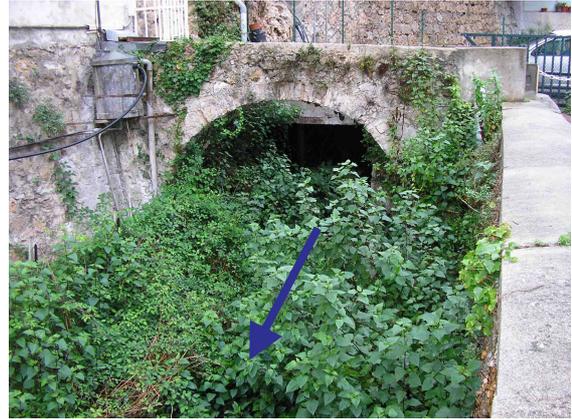
Le vallon ressort sur quelques mètres plus en aval dans le Chemin de la Noix au niveau d'une source exploitée par la Principauté de Monaco pour le nettoyage des rues ( liée au contact Jurassique calcaire / Réthien-Hettangien marneux et dolomitique imperméable).

On observe une eau sale, beaucoup de déchets (plastiques, encombrants) et une odeur douteuse.

Par ailleurs, le lit présente une forte végétation et manque d'entretien.

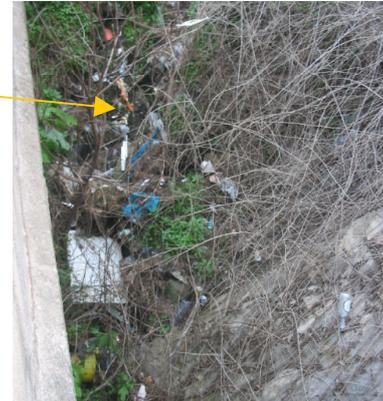
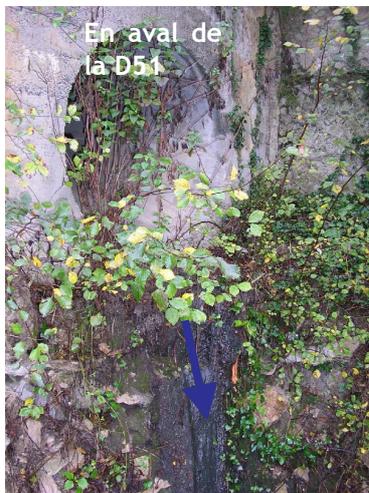
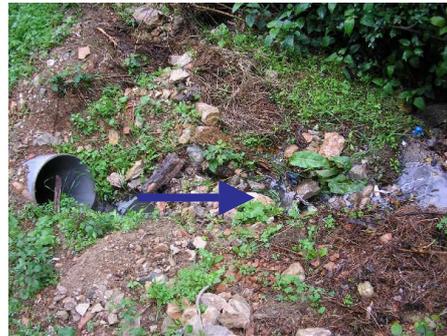
Au niveau de la Grande Corniche, la qualité du vallon est néanmoins déjà dégradé, on note la présence de nombreux déchets dans le vallon qui pourraient provenir du drainage de l'autoroute.

A l'aval, le vallon passe sous une déchetterie puis sous la D51. L'eau est sale et des débris encombrent le lit. Un prélèvement a été effectué à cet endroit. Les analyses révèlent une forte pollution fécale (40 900 germes Entérocoques /100 ml et 17 420 germes Escherichia Coli /100 ml).
